## 2. 受託調査研究及び外部機関との共同研究一覧

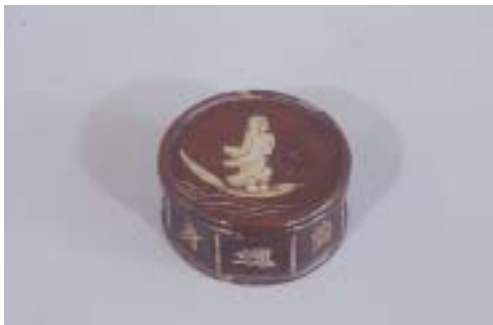
唐物黒漆青貝達磨香合

損傷状態は、漆塗膜表面に紫外線の劣化による微細な断文が広がっている。木地の収縮により接合部に亀裂が見られる。亀裂の周囲に漆塗膜の剥離、剥落がある。木地の収縮により蓋表の螺鈿が浮き上がっている。螺鈿は、達磨の足先に割れがあり指先部分を欠失する。

- (1) 修復前の調査において X 線透過撮影を行い、木地構造ならびに亀裂部分の確認を行った。さらに、螺鈿や塗りなどの技法調査を行い、現状の損傷状態を確認した。修復前の写真撮影を行い、各部分の損傷記録を作成した。
- (2) 作品表面の埃を毛棒で払い、亀裂部に雁皮紙の小片を糊付けして漆塗膜の剥落防止を行った。
- (3) 作品の表面にある汚れは純水を使って除去した。
- (4) 作品表面に生漆を含浸させて漆塗膜の強化を行った。
- (5) 亀裂部分に麦漆を入れて再接着した。
- (6) 螺鈿表面に膠を含ませて崩れかけた貝を補強した。
- (7) 螺鈿にアルコールと水との溶液を含ませて柔軟にし、徐々に圧力をかけて接着面になじませた。螺鈿の形状が安定した状態になってから膠を使って再接着した。
- (8) 亀裂箇所の下地をつけて復元を行った。
- (9) 剥落している漆の小片を元に戻した後、際錆を付けた。
- (10) 修復後の写真撮影を行った。

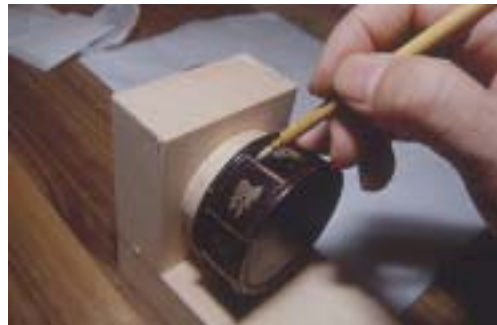
木地の亀裂の再接着

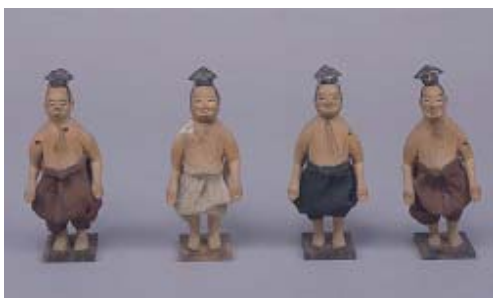
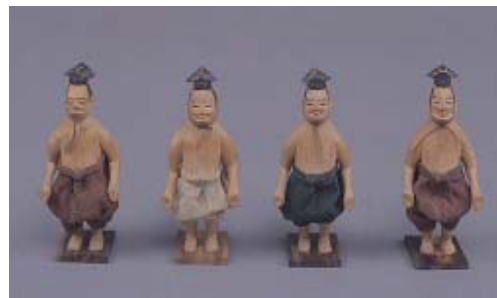
十組盤相撲香 修復前

十種の組香に用いる盤で、立物、人形、小道具などが付属している。いずれも保存状態が悪く、特に人形の髪や衣服に激しい損傷が見られる。このような状態の染色品を展示可能にするための修復方法の検討を行う。また、大身槍は、その表面に青貝螺鈿が加飾されている。それらの剥落が進んでおり、動かせない状態にある。剥落した螺鈿を接着して展示可能な状態にする。

十組盤の修復では、汚れをアルコール等で除去した後、人形の髪や染色品部分の破損については澱粉糊による剥落止めを施した。虫穴部分については木粉に澱粉糊を入れて充填補修を行った。鳥の羽については国立科学博物館の調査により「地どり」の羽が使用されていることが確認され、一部を復元した。

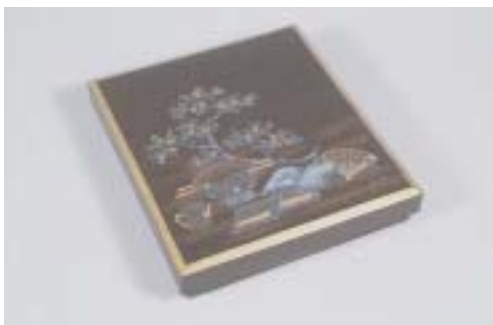
双紙洗小町硯箱

硯箱の構造的な損傷は、蓋の側面角に打損があり、背面に長さ約7cmの亀裂がある。また、表層的な損傷は草紙に使用されている蝶貝が剥離して本来の輝きを失っている。また、桜花や角盥の口縁部分など螺鈿、平文ともに浮きが見られる。とくに平文部分では皺や折れなどを起こしやすいために慎重な対応を必要とする。

剥落の恐れのある草紙部分の貝をはずし別置して保管した。貝や平文の剥離箇所を雁皮紙と糊で仮止めして剥落予防を行い、純水を使って表面の汚れを除去した。

蓋の4隅の亀裂を麦漆で接着した。欠損した塗膜および下地部分に木粉を混ぜた麦漆（刻苧）と下地を重ねて付けた。

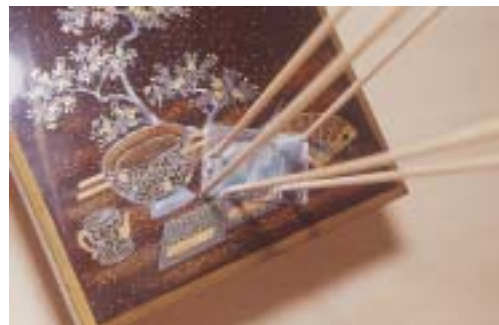
螺鈿の修復

すべての貝および金平文の下に麦漆をつめてから、竹や木のひごを用いてプレスして再接着を行った。また、草紙の貝の裏側に墨を塗り、膠を使って元に戻した。

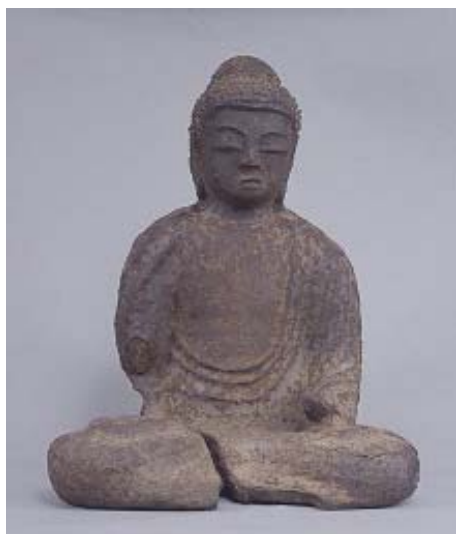
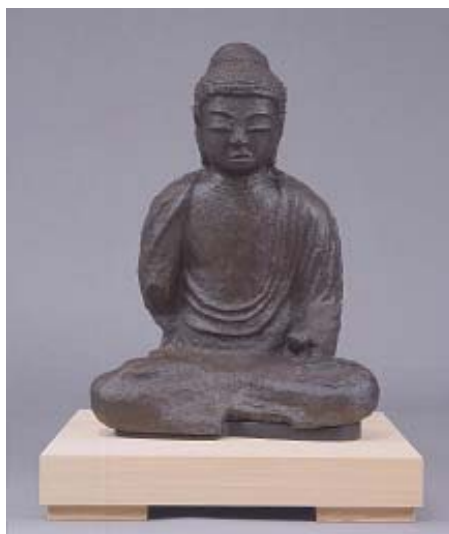
薬師如来座像 修復前

栃木県指定有形文化財・鉄造薬師如来座像は、建保6（1218）年銘を有し、在銘鉄仏としては日本最古のものである。小さな像ながら無垢のため83kgとかなりの重量があり、顔、三道、衣文など単純素朴な表現である。右手の肘から先、左手先を失い、右膝の一部も折損している。腐食が激しく、表面が鱗状に剥がれていく状態である。本研究では、腐食の進行を防止することと折損部分の復元を行うことを目的とする。

はじめに、長年にわたり堆積した埃等を除去するためにエアブラッシュを使用してクリーニングを行った。次に、ジシクロヘキシルアミン亜硝酸塩の3%アルコール溶液の中に仏像を浸漬して防錆処置を行った。また、チタネートシランの2%キシレン溶液を塗布して撥水処理を実施した。さらに、アクリル樹脂（パラロイドB72）15%アセトン溶液に浸漬して強化処理を行った。最後、膝の折損部分をエポキシ樹脂で接合を行い、さらにエポキシ樹脂強化プラスチック（FRP）を貼り強化を行った。また、保存台の作成も行った。

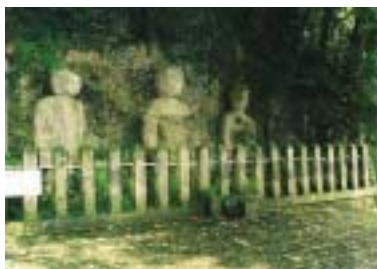
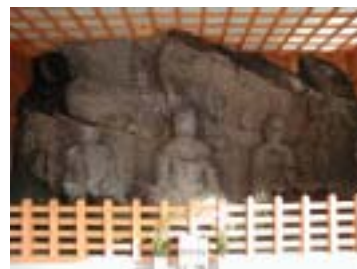
特別史跡臼杵磨崖仏（大日石仏）

(1) 覆屋内外の気温および石仏表面温度の測定を実施した結果、石仏表面は日較差の月平均値で比較して、覆屋内とは約2度、覆屋外とは約5度の開きがあることが確認できた。そのことより、覆屋設置後の石仏表面は覆屋内気温の強い影響を受けることが明らかとなった。また覆屋内外の湿度計測では、日最低湿度では外気に比べ約15ポイント高い、湿度の日較差を考えた場合は約20ポイント高いなど、覆屋は外気の湿度変化を軽減する効果を持つことが確認できた。

(2) 岩体水分量の計測を実施した結果、覆屋設置後、覆屋内は一定値を示したのに対し、覆屋外では雨量の直接的な影響を受けていることが確認できた。さらに覆屋外は、秋季に向けてベース値がじりじりと上昇し、冬季では28%と高い値で安定していることが確認できた。この理由としては、新設した覆屋の側壁により表層を流れる雨水がシャットアウトされ、またその水が側壁外側に帯水したものと予想される。

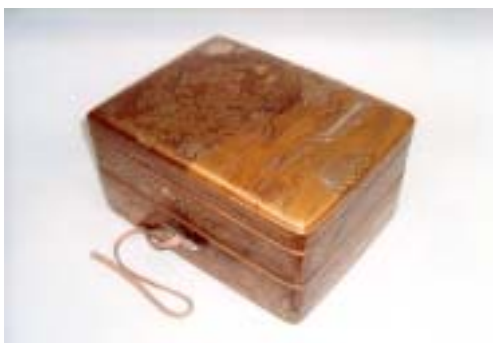
船月蒔絵二重手箱

損傷は、手箱表面に紫外線の劣化が見られ、漆の艶がなくなっている。生地の変縮により生地の接合部分に亀裂が生じている。とくに、上段合口部分と底板接合部に大きな亀裂が見られる。平文および葦手の金属部分の一部が剥離して危険な状態である。下段の紐金具の周囲に 15cm の亀裂が見られる。上段合口部および底板に後世の修理が認められる。別置してある象牙の小片に上段内側の塗膜が付着している。

- (1) 修復前の記録作成および写真撮影を行った。
- (2) 亀裂および剥落部分に雁皮紙の小片を糊付けして剥落防止を行った。
- (3) 表面全体を純水でクリーニングをした。
- (4) 劣化した漆表面に生漆を含浸して塗膜を強化した。
- (5) 亀裂部分に麦漆を含浸し、緩んだ木地を安定させた。
- (6) 剥離した塗膜部分に麦漆を入れ、竹ひごで押さえて接着した。
- (7) 象牙に縁着した塗膜裏側から漆で強化し、和紙を糊付けした後に塗膜をはがす。上段内側の塗膜の位置を確認して再接着した。
- (8) 塗膜の剥落部分に際錆をほどこした。
- (9) 塗膜の欠損部に下地を充填し、視覚的効果を回復した。

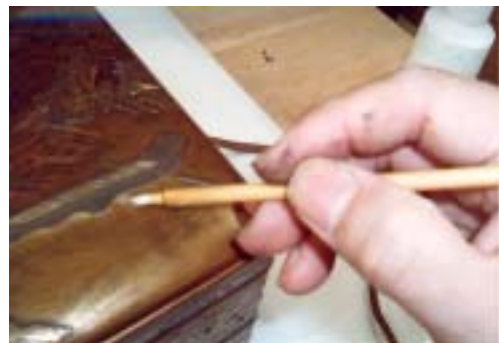
平文の再接着

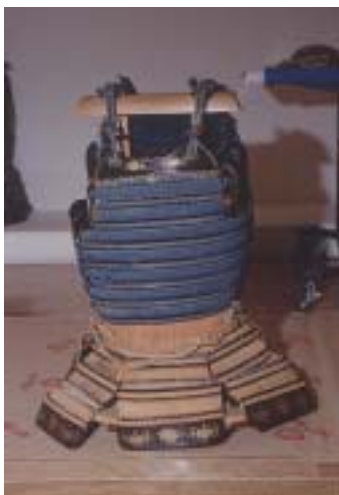
縹糸下散紅緞胴丸

損傷は、胸板・脇板・背面の押板などに多数の亀裂があり、周辺塗膜に剥離剥落が見られる。胸板部分の蒔絵に亀裂があり、剥落寸前の状態である。これらの部分には後世の修理がありオリジナルの漆塗膜に比較して黒ずんだ印象を受ける。据板部分には皮生地張り合わせ目が剥離して縁に生地の露出が見られる。胸板・脇板の紐金具周辺に塗膜の剥落が見られる。胴の内側の素材の繋目が剥離している。

- (1) 修復前の調査および写真撮影を行い、構造・下地・表面のコンディションを記録した。
- (2) 剥落寸前の塗膜に小さく切った雁皮紙を糊張して、剥落防止を行った。
- (3) 表面に付着した汚れは純水を使って除去した。
- (4) 塗膜表面に広がるマイクログラックに漆を入れて補強した。
- (5) 塗膜の圧着用の治具を作成した。
- (6) 亀裂および剥落部分に麦漆をつめて圧着した。
- (7) 塗膜の欠損部分に刻著と下地を付けた。
- (8) 修理後の写真撮影と記録作成を行った。

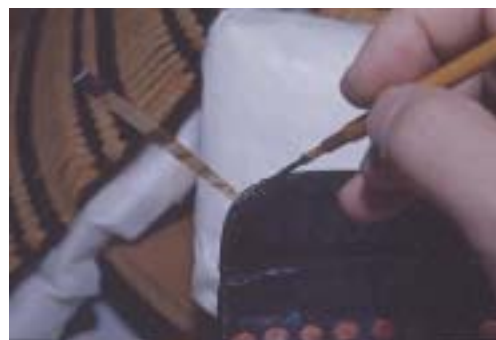
胴丸の修復

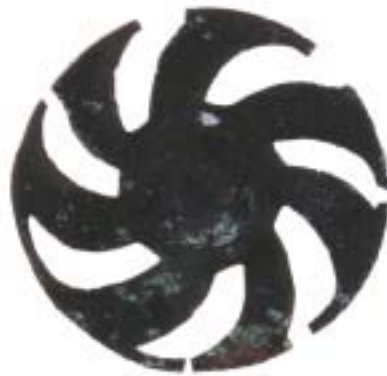
一本松遺跡出土巴型銅器

資料のごく一部（φ 1mm 以下）の錆を除去し、健全な金属面を露出させて資料の化学組成を測定した。その結果、Cu 90%、Sn 8%、Pb2%という組成であることが明らかになった。

表面の錆をごく微量（約 5mg）採取し、物質同定を試みた。その結果、主成分はマラカイト（緑青）であり、銅の塩化物の存在も少量認められた。

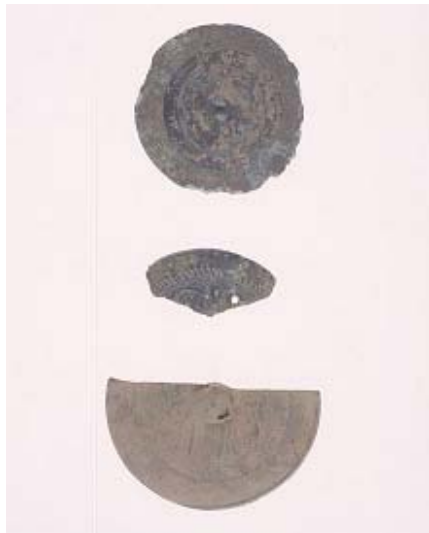
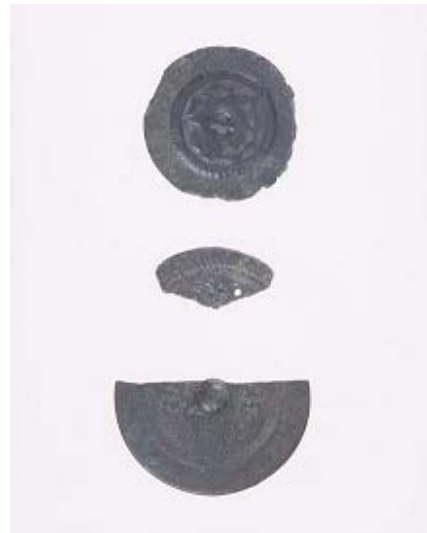
吉野ヶ里遺跡出土銅鏡

位至三公鏡などの青銅製品は、脱塩処理の後、3%ベンゾリアゾールアルコール溶液に浸漬して錆の安定化処理を行い、インクラック樹脂を減圧含浸して強化した。その後復元処置を行った。鉄製品に関してはエアブラッシュを用いて泥や錆をクリーニングしたあと、脱塩処理を行った。ジシクロヘキシルアミン亜硝酸塩によって錆を安定化処理した。アクリル樹脂を減圧含浸して強化し、復元処置を行った。

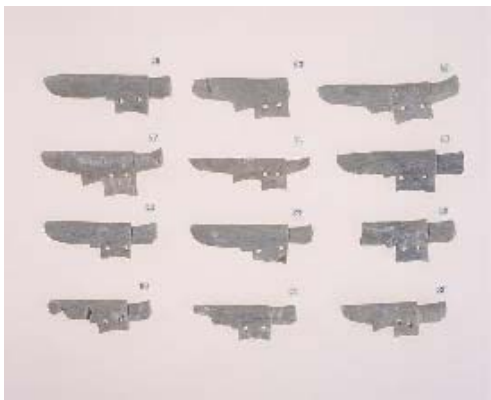
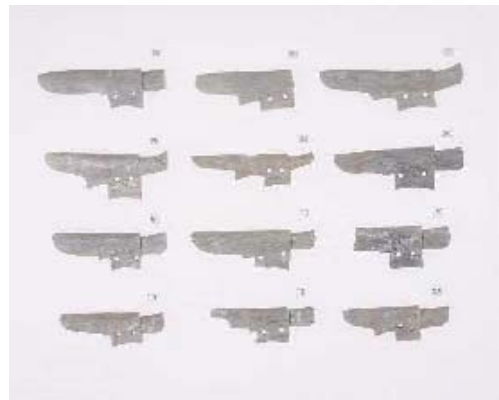
舞台1号墳出土滑石製模造品

修復対象品は、滑石製模造品、土器、鉄製模造品である。滑石製模造品は非常に軟らかく、傷つきやすい遺物である。従って傷を防止するために滑石製模造品と同様の硬さを持つ樹脂擬石を開発して修復を行った。土器については石膏で補修した部分の除去に超音波メスを使用することによって比較的問題なく取り除けることがわかった。新しい充填補修剤を試作して修復を行った。鉄製模造品については、ジシクロヘキシルアミン亜硝酸塩によって錆を安定化処理した。アクリル樹脂を減圧含浸して強化し、復元処理を行った。
