# 中尊寺金色堂漆芸部材の修復

中 里 寿 克

Toshikatsu NAKASATO: Restoration of Lacquered Members of Golden Hall, Chūsonji  
(1)

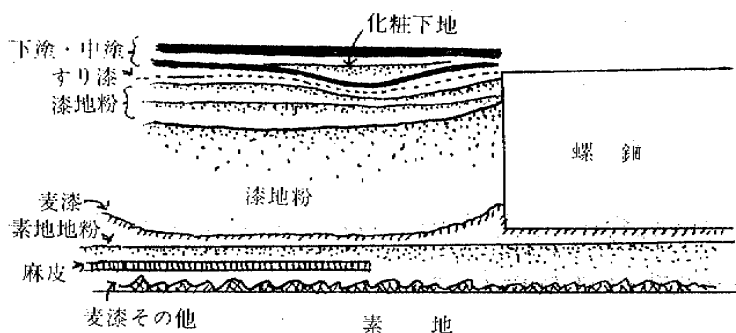
図—1 大斗における修理工程図

斗は大斗が4個、方斗が4個、巻斗が16個、臺股の上に乗る巻斗4個の計28個ある。最初に手がけられた部材であり、又漆地粉がかなり特殊であったために、変則的な修理が行なわれている（図—1）。

赤錆を除去する段階で、この厚い漆地粉は砂状に老化していたために、泥下地（地粉にふり、又は膠等を入れたもの）ではないかと看做されて、漆で固めることをせずに除去する事にした。事実赤錆除去の際に漆地粉上の沃懸地層が剥離する事が多く、この様な沃懸地層は予めとった拓本の位置に貼っておき、新しい漆地粉をつけた際に貼りもどされたのである。

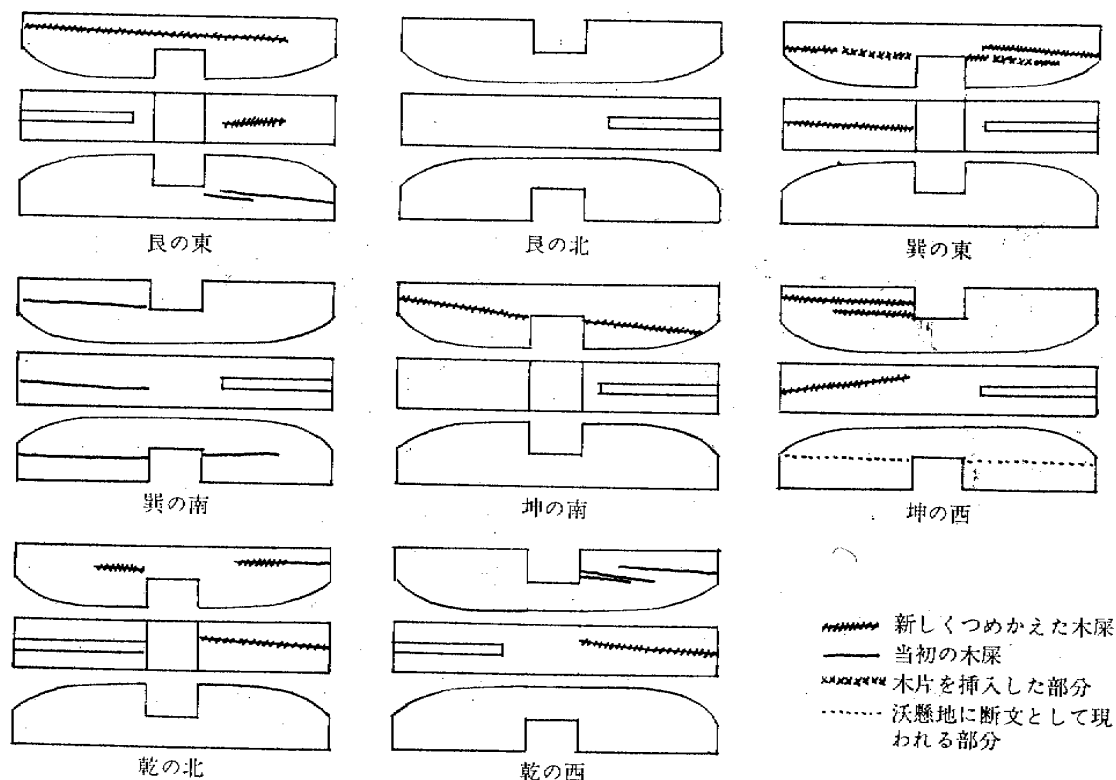
図—5 肘木における木屎の施工現状

赤錆除去後の現状では、木屎彫りの老化が目立ち、浮上るものも少なくなかった。これらは取りのぞき、新しい木屎（麦漆に木粉と若干の麻繊維）をつめかえた。巽の東面では細木を埋めた所もある（付図—13）。又螺鈿文にかかる部分は螺鈿をはずさず、そこをさけてつめる様にした（付図—15）。

古い木屎は、麦漆に繊維質のみ混入しているのが見られたが、一部には麻糸なども認められている。ここで新しく用いたものは木粉を主体とし、麻をヤスリで下して繊維化したものを、つなぎとして少し入れている。

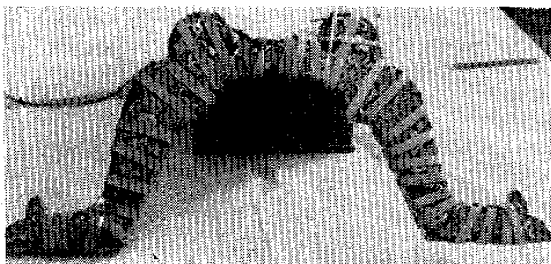
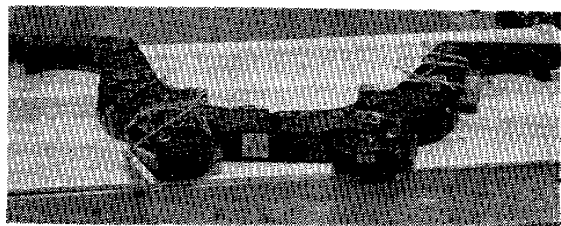
図一9 墓股の締つけ状態

図一10 墓股の締つけ状態

下地固めは表面と側面を別々に行なったが、東、南面において沃懸地の剝離したものは予め麦漆で接着して固定したが、4面ともそれほど反上りはなく締めつけは必要としなかった。側面においては曲線が多いので、アクリル板を曲げ、これを所々画鋏でとめ、全体を巾広のゴム紐でしめて固着させた(図-9, 10)。

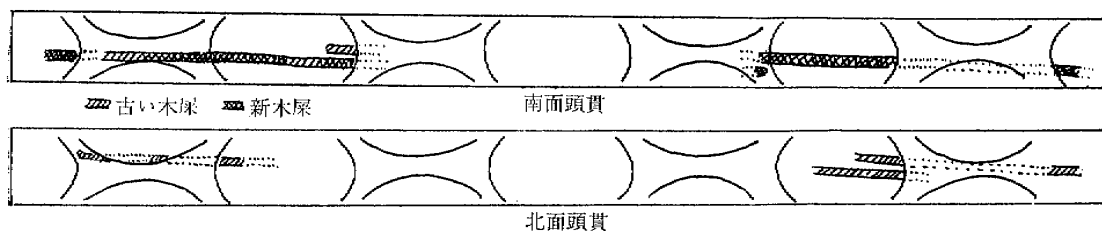
図-13 頭貫の木屎図

赤錆除去後の現状は、布着せの浮上りが東面のものはひどく、ほぼ全面が剝離して不安定の状態にあった。又木屎彫りは南面、北面に見られ、これらも部分的に老化による浮上りが見られた。したがって漆地粉層及沃懸地層はかなり剝落しており、残存部分も大きく亀甲文状の断文が入る状態で辛うじて布着せに付着していた(付図-20)。

修理はまず浮上る部分の木屎を除去して、麦漆に木粉と若干の麻繊維を混入したものをつめて表面を平滑にした(図-13)。

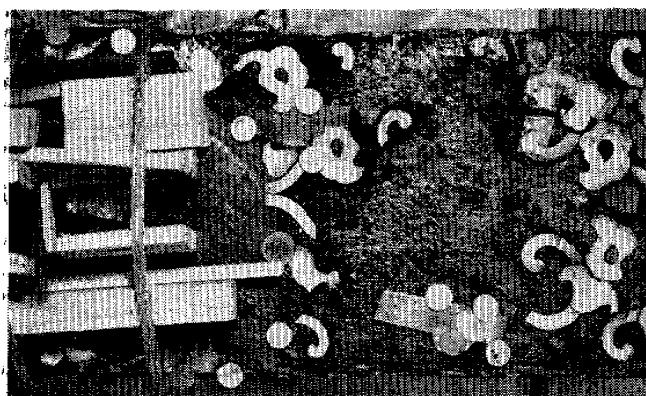
図一16 頭貫の沃懸地おさえアクリル板及画鋏に留意

布着せを押さえると同時に、全体に希釈生漆をかけて下地固めを行なったが、沃懸地層は一般に大きな亀甲文状の断文を示し、反上がりが強いので、布着せの密着を兼ねて反上がりの修正を行なう必要があった。まず局部にアクリル板を敷き、紐でしばり、間に木片を挟んで締つけて乾固させた（図一16）。下面においても同様の施工を行なった（図一17）。螺鈿欠失部には麦漆にて螺鈿を貼りつけて文様を整え、乾固後漆地粉欠失箇所、螺鈿間の空隙箇所等に漆地粉を充填したが、漆は少し強めとし、二回目の細中尊寺地粉も少し強めのものを用いた。丁寧に水研ぎの後、すり漆で錆固めし、下塗、中塗りを日取り漆で塗った。塗漆は沃懸地にかからない様に丸筆で書き割って塗ったが（図一18）、この施工は他の部材の場合と同様である（付図一20）。下塗研ぎ後、凹部には繕い漆を塗った。

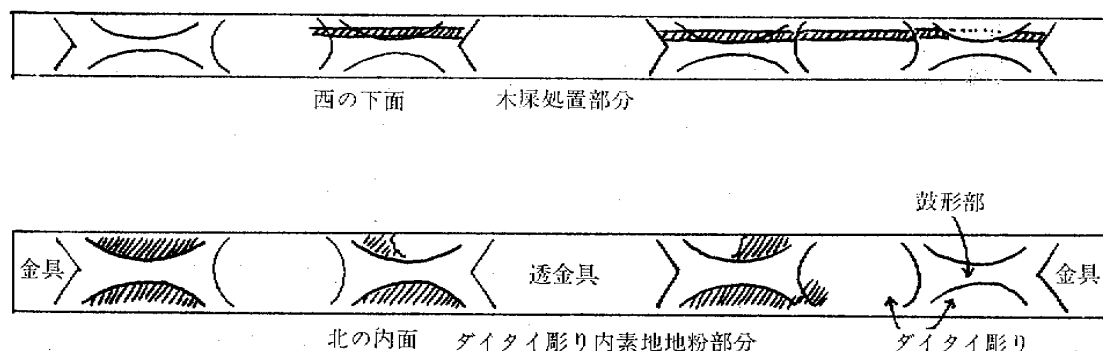
図-19 無目西と北の木屎と素地地粉施工

西面では外面の鼓形部の沃懸地が4ヶ所ともすべて剥落しているのに対し、螺鈿文部は沃懸地とともに良く残存していて、対称を示している。下面、内面の一部に布着せが見られ、露出する部分は浮上がっている。又下面には木割れが認められ、木屎が施してあった。

処置は、西の下面に見られた木屎はほとんど老化して浮上がっていたので、新たに木粉の多い木屎とつめかえた。螺鈿や沃懸地にまたがる所もあるが、この部分は避けて行なった(図-19)。

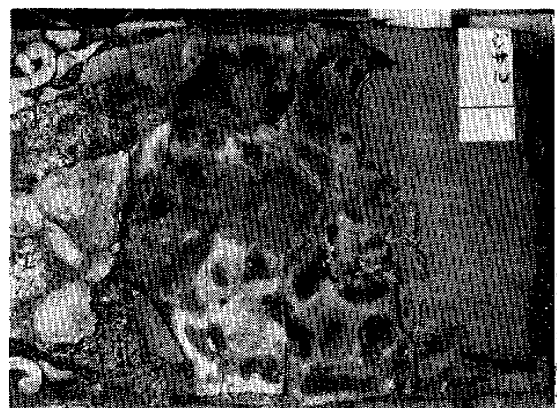
図-21 無目西の内面透金具下の現状

これら4方の無目には、各面で両端と中央に漆地に緑青の伏彩色を施し、ここに金銅透金具を打つが、沃懸地部分とは異なった断文と破損が見られ、いずれもかなり痛んでいた(図-21)。

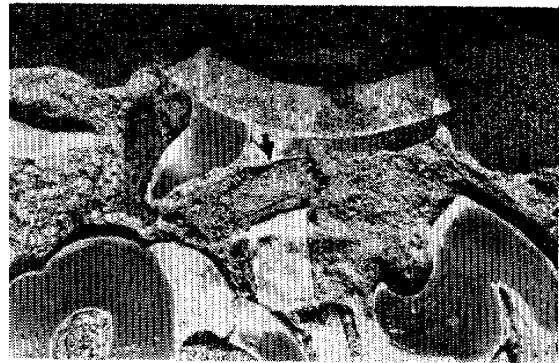
図—24 当初施工に見る螺鈿下の木片  
(矢印) (無目東の内面)

螺鈿の欠失部には麦漆をもって新しい螺鈿を貼付けるが、東の外面のダイタイ彫りは深さが3ミリあって、当初施工においても所謂抹香下地（実際は麻布のほぐしたものを多量に混入したもの）で、その深さを補って螺鈿を持上げているのだが、この施工でも普通の麦漆では定位置に固定出来ないで、木粉と中尊寺地粉をかなり入れて木屎状とし、これを厚く塗布して螺鈿を高位置に持上げて貼付けた（図—25）。それでも螺鈿が沈む恐れのある個所には、下に木片を挿入しておさえたが（図—23）、この方法は当初施工にも、ごくまれに見出す事が出来る（図—24）。

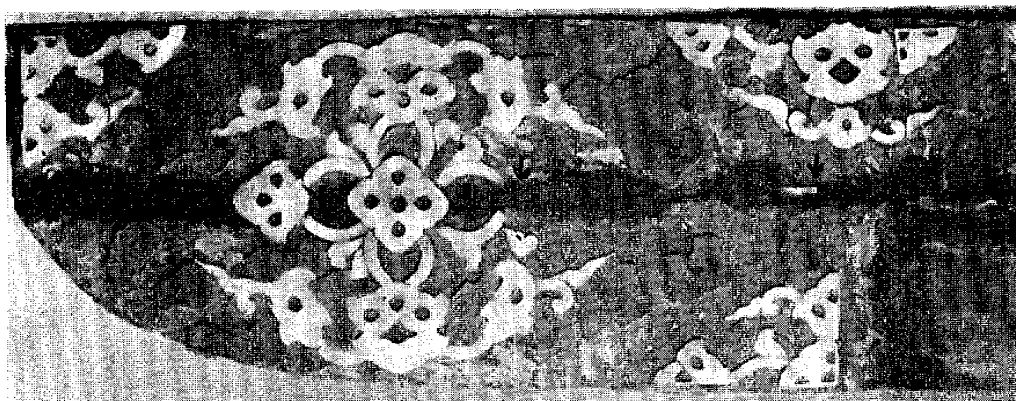
付図一13 肘木 巽の東面 矢印間に木片を埋めた

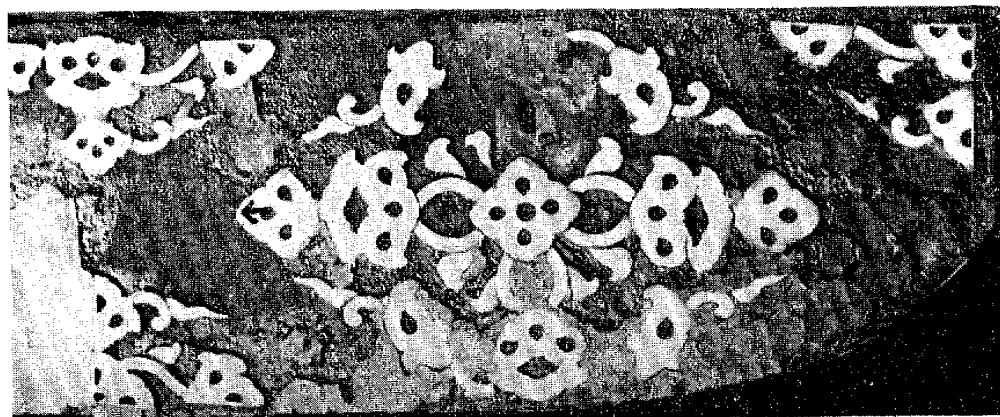
付図一16 肘木 螺鈿間に素地地粉（↓印）

この後反上った沃懸地を直すためにアクリル板を敷いて紐で強くしばり、そこに木片を挟んで締めつけて乾固させる（図—6）。螺鈿欠失部で地が平滑でない部分は、中尊寺地粉を薄くつけて整地し（付図—16）、麦漆をもって螺鈿を
