観音山古墳出土金属製品の保存処置について

受託研究報告 第32号

Conservation Treatment for Metal Objects Excavated from Kannon-yama Tomb

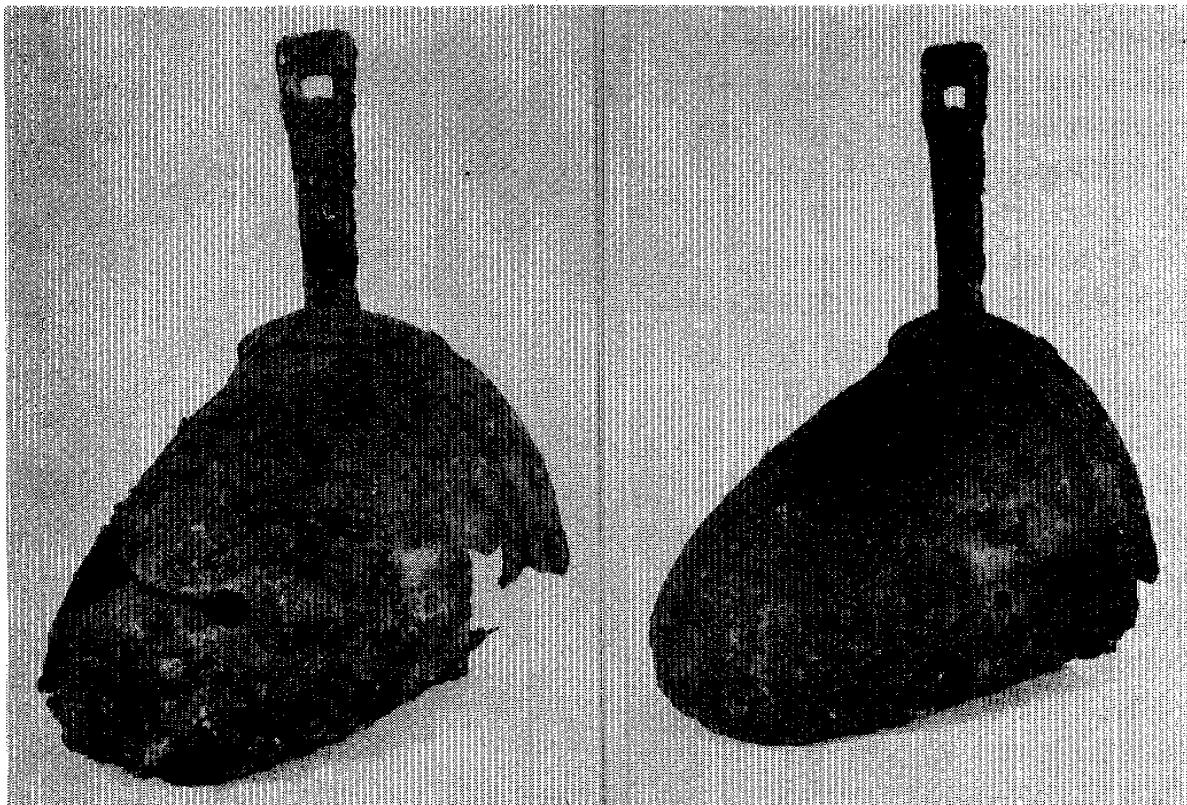
付図一 壺鐘 (No. 1) 処置前 (左) 処置後 (右)

鉄製の壺鑑で、袋部の巾21 cm、奥行19.5 cm、高さ28 cm である。底部はたいらである。開口部内側には補強鉄板が鋲留され、その底部にはすべり止めの突起6箇が存在する。鑑軸を通す孔は方孔で開口部と同一方向に孔が開いている。石室壁の崩壊によって、圧迫されたらしく、鑑全体に歪みがある。そのため開口部と袋部左側に亀裂が入り、段ができている。全体に鑄がひどいが、その中でも袋部先端における鑄が最も激しく、鑄による破損もこの部分に集中している。またこの部分は壺鑑製作上最も曲げ歪みのかかる箇所であるため、歪み応力による鑄化が促進されたのではないかと思われる。

鑄のため保存状態が悪いので、含浸前には積極的な鑄落しはおこなわず、含浸強化後に鑄落しをすることにした。ただし樹脂液の完全な注入を計るために、鑄瘤は壊してから含浸をおこなった。含浸強化後機械的方法で鑄落しをしたが、このとき表面の樹脂層もとれるので、鑄をとった後には必ず樹脂液を塗布するようにした。次に歪みのため発生した亀裂部分の段差を修正しながら、その部分をアラルダイト SV 426 で接合した。袋部先端の破損部分はバラバラになった破片の接合面をさがしだして、モメダインCで接着し、破片のなかった欠失部にはマイクロバルーンとセメダインCの混合物を充填、整形して復原した。鑑全体の歪みは無理に修正す

ると、他に亀裂を生じさせたりする恐れがあったので、鎧全体の歪みの修正はしなかった。

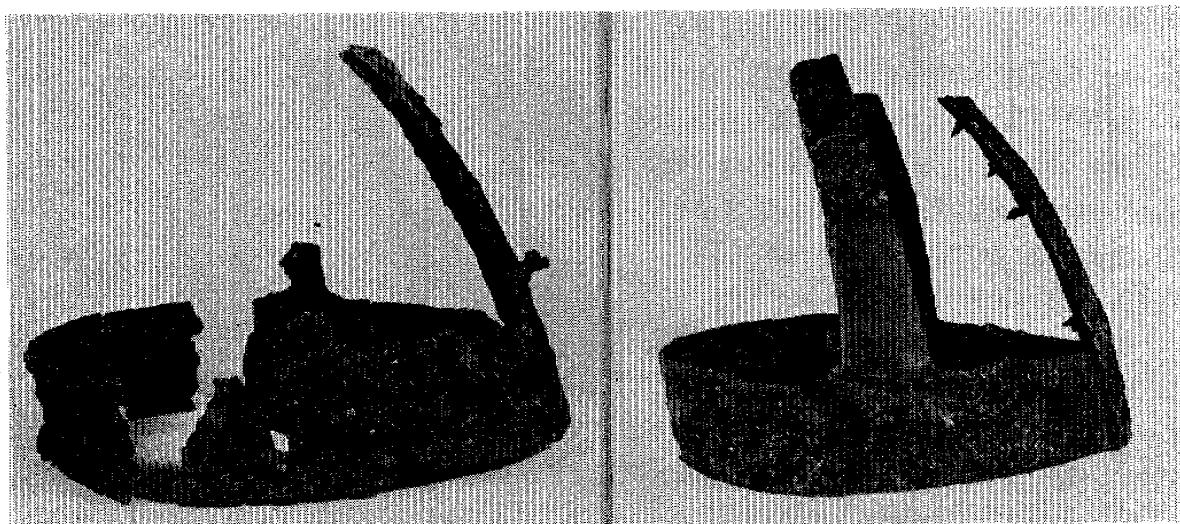
付図二 木心壺鐘 (No. 1) 処置前 (左) 処置後 (右)

木製の壺鎧で、縁、稜、底部側面に取り付けた帯状金具が残っている。金具の保存状態は鎧がひどく、また金具自体がうすいことなどもあって、破損したり、折れたりしている所が多い。壺鎧全体に黒漆が塗布してあつたらしく、その残片がかなり残っているが、鎧による剥落や浮き上りが目立った。金具の裏側には柾目の木質がかなり付着している。袋部と鎧軸を取り付けた金具とは一体ではなく、別々の構造になっている。この鎧は、われわれが処置する以前にすでに現地側により、部分的に接合などの処置がなされている。

今回の保存処置以前に接合された部分で、セメダイン C を用いて接着したと思われる部分は、アセトンに溶解して外したが、その他酢酸ビニールエマルション（俗にボンドと称する接着剤）を使っている所があり、これの除去は容易ではなかった。一般に酢酸ビニールエマルションは水性で酸性度が高く、金属製品の接着には全く不適当なものである。

表面に残っている黒漆膜の剥落しそうな所に対しては、アクリル樹脂溶液（Rohm and Hass 社のパラロイド B44）をジアセトンアルコールでうすめて樹脂濃度を約 10% 程度にしたもので剥落止めをおこなった。金具裏側の木質の残存部に対しては、イソシアネート系合成樹脂溶液（PSNY-6⁵⁾ の約 15% 溶液を筆で 2 回塗布含浸した。この樹脂はプリポリマーであって粘度が低く、木材に含浸させると微量の水分によって高分子化し、三次元構造となるもので、脆弱化した木材を強化するのに最適なものである。塗布含浸後、樹脂光沢防止のために酢酸エチル雰囲気中で硬化させた。

以上の処置が完了後、鎧瘤を壊して樹脂液中に入れ減圧含浸を行なった。強化後、復原、整形をおこなった。復原はまげて接合してあった鎧軸を取り付ける金具から始め、No.2 の木心壺鎧の同部分を参考にしてエポキシ樹脂で接合した。袋部の稜と底部側面金具の接合は、側面の金具が若干、稜の金具の裏側に入りこむような形で、接合してある当初面が残っていたので、それを参考にセメダイン C を使用して接着した。このとき接合面が完全に合うように鎧を落したが、どうしても多少の隙間ができてしまうので、その隙間にはマイクロバルーンとセメ

ダマンCの混合物を充填した。なお底部側面の金具の円周は実測図の円周にあわせた。開口部の金具は開口部から見て、左側の金具が1ヶ所折損しているだけであったので、そこはエポキシ樹脂で接合した。右側の金具はその半分程が欠失していて、破片も見つからないので、後で修正することが容易に行なえるマイクロバルーンとセメダインCの混合物を用いて、No.2の壺鑑を参考に推定復原した。この場合、金具自体が非常にうすく、マイクロバルーンとセメダインCの混合物を金具と同じうすさにすると、強度的に不安であった。そのため中心層にグラスウールとエポキシ樹脂によるFRPを入れて補強をはかった。このため金具の厚さより、推定復原部分が多少厚めになっている。

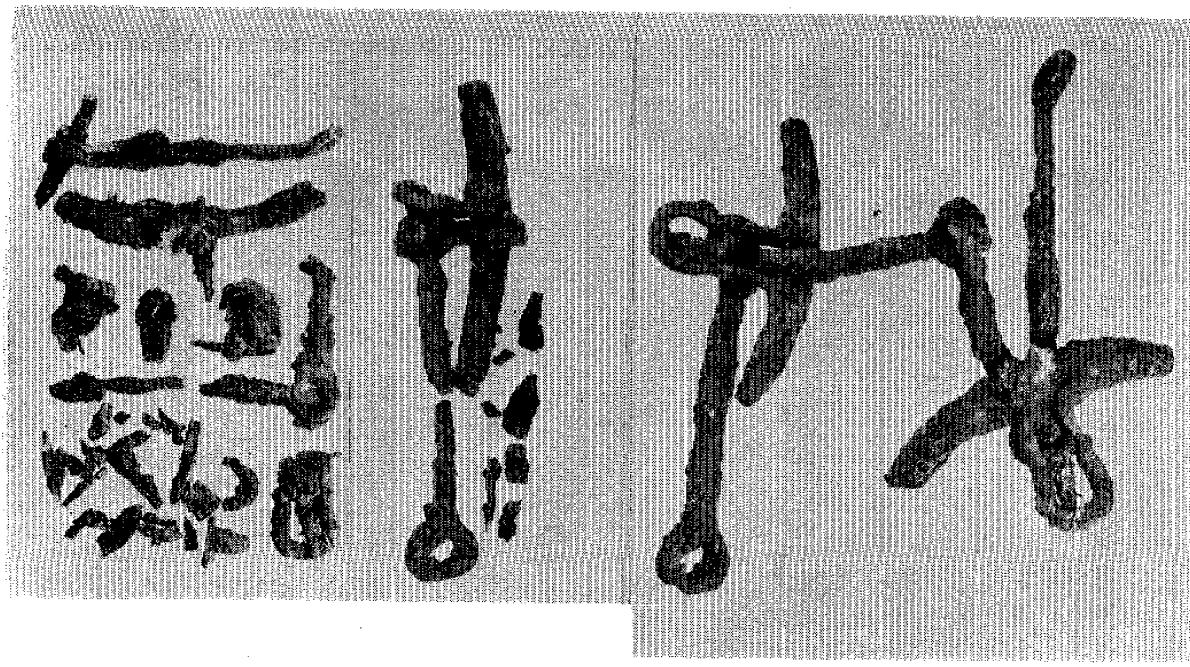
付図一3 角形鏡板付櫛 処置前(左) 処置後(右)

鏡のために崩壊がはげしく、轡としての姿が全く失われていた。引手と馬衡の部分に織物の付着が、また立聞の鉸具には皮革の付着が認められた。この轡も現地側で折れた部分を何ヶ所か接着してあった。

遺物の保存状態がはなはだ悪かったので、予備検査は現状写真だけにとどめ、鏡落しをしないで、そのまま樹脂液の減圧含浸処置をして遺物を強化した。次に鏡落しと並行しながら破片の接合面をさがし出してセメダインCで接着した。立聞の鉸具の欠失部にはアラルダイト SV 426 を使って充填接合した。馬衡の接合にはエポキシ樹脂を使用した。この轡に関しては角形鏡板の形が重要なので、この部分の復原には充分注意して行なった。角形の先端部分については二次的性格を与えるのを恐れたため、欠失部があっても明らかに判断がつくところ以外の充填は行なわなかった。

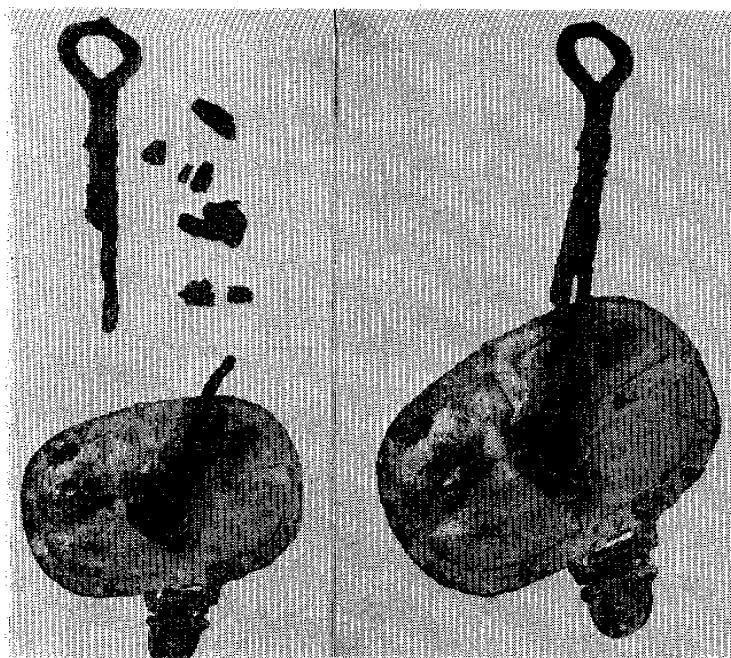
付図一4 金銅製鏡板付櫛 処置前(左) 処置後(右)

金銅製の鏡板部分に多少の緑青が存在するが、保存状態は比較的良好である。鏡板の裏面には織物の付着が認められる。鏡板にくらべ、引手や馬衡などの鉄製部分は保存状態が悪く、鏡のために崩壊して小さな破片になっていた。

鏡板はエチルアルコールの中でブラッシングして汚れを落した。引手や馬衡などの鉄製部分は鏡瘤だけ壊して、鏡板と共に樹脂液を減圧含浸して強化した。鏡のために崩壊した小さな破片を集め、セメダインCで接合した。引手の欠失部は SV 426 を使って復原した。馬衡の部分もほぼ完全に復原できたが、もう一方の鏡板についている馬衡の部分とは一体のものであるが、接合面が合わなかったため接合しなかった。

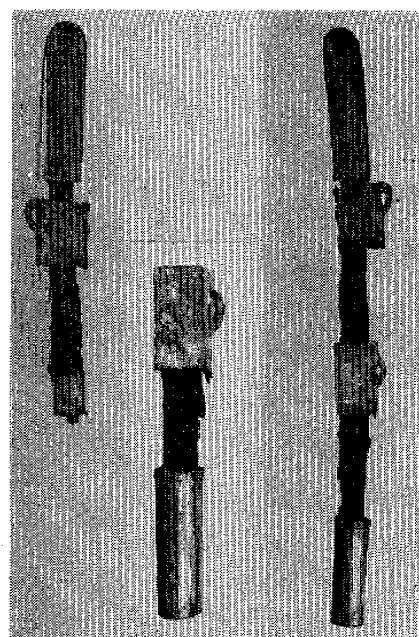
付図一5 銀装刀子 処置前部分(左)
処置後(右)

5点のうち3点は、木心に稜のある銀板を両脇からそわせ、その中央には銅板に銀をかぶせたものを銀製の小さな釘で木にとめた柄を作っている。吊金具と吊金具の間には、鮫皮を巻くような感じで、植物の実を奇麗に貼ってある。鞘口、鞘尻金具も銀製である。他の2点の柄は半円形の銀板を2枚合わせたもので、銀製の吊金具と吊金具の間には打出し文のある銀板を円筒状にして合せ目の部分を銀の釘でとめてある。鞘尻は楕円筒形をしている。

両方の拵えの刀子とも、銀板が薄く、また表面には塩化銀の膜がついて著しく脆弱になっており、銅の部分もほとんど緑青化して銅質が脆くなっている。木質部分もさすがに崩れ落ちる一步手前の感があり、保存状態は決してよいものではなかった。

まず外す事のできる銀の金具を全部外してから、PSNY-6の17%溶液を塗布含浸し、脆弱化した木質を強化し、溶剤蒸気中で乾燥した。銀板の塩化銀の硬い皮殻は、針で丁寧におとしたが完全にとることはできなかった。次に木質部に貼ってある植物の実の剥落どめは、アクリル樹脂溶液(パラロイドB44)をジアセトンアルコールで稀釀した溶液で行なった。脆弱化した銀板の裏にもこの樹脂を塗布して強化した。銀板の折れた箇所には、この樹脂を使用して和紙を裏打した。銀板部分は以上のように処置をし、樹脂液の減圧含浸は行なわなかった。刀子身と銅板を銀でつんだ部分には減圧含浸を行なった。最後に刀子身および吊金具間の折れた部分をアラルダイトSV426で充填して接合した。硬化後整形し、外した銀金具をもとの位置にもどした。

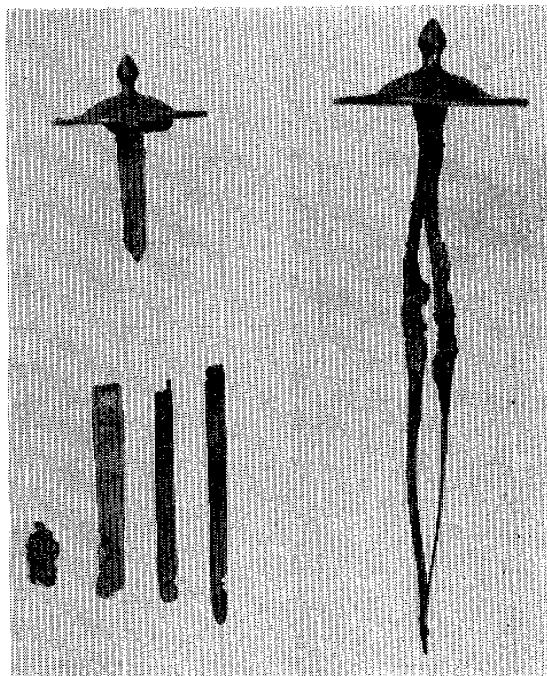
長さ 114.6 cm を計る事のできる直刀で、柄頭には鉄地銀張りの勾金が、鍔は銀製で、鞘口および鞘尻は鉄製である。責金具は金銅製、鞘の木質の上には、皮革が巻いてあったと思われる付着物が見られる。

全体に鏽がひどいが、それによって崩壊するほどでもない。しかし茎と刀身の 2 ヶ所が折れているのと、棟に鏽による亀裂がある。石が刀身の何ヶ所かに鏽着している。鞘の木質は脆く

なっていて、わずかの振動でも落ちるような状態であった。銀の部分には塩化銀ができていて、そのために銀が脆くなっている。金銅装の責金具は、緑青におおわれているが、形はしっかりしている。

刀身一鞘口についている銀金具と金銅責金具を外してから、刀身の鏽瘤を落し、鏽着していた石をタガネを用いて落した。木質には PSNY—6 の 17% 溶液を塗布含浸した。ついで樹脂液中で減圧含浸し、樹脂乾燥後折れた部分をアラルダイト SV 426 で接合した。

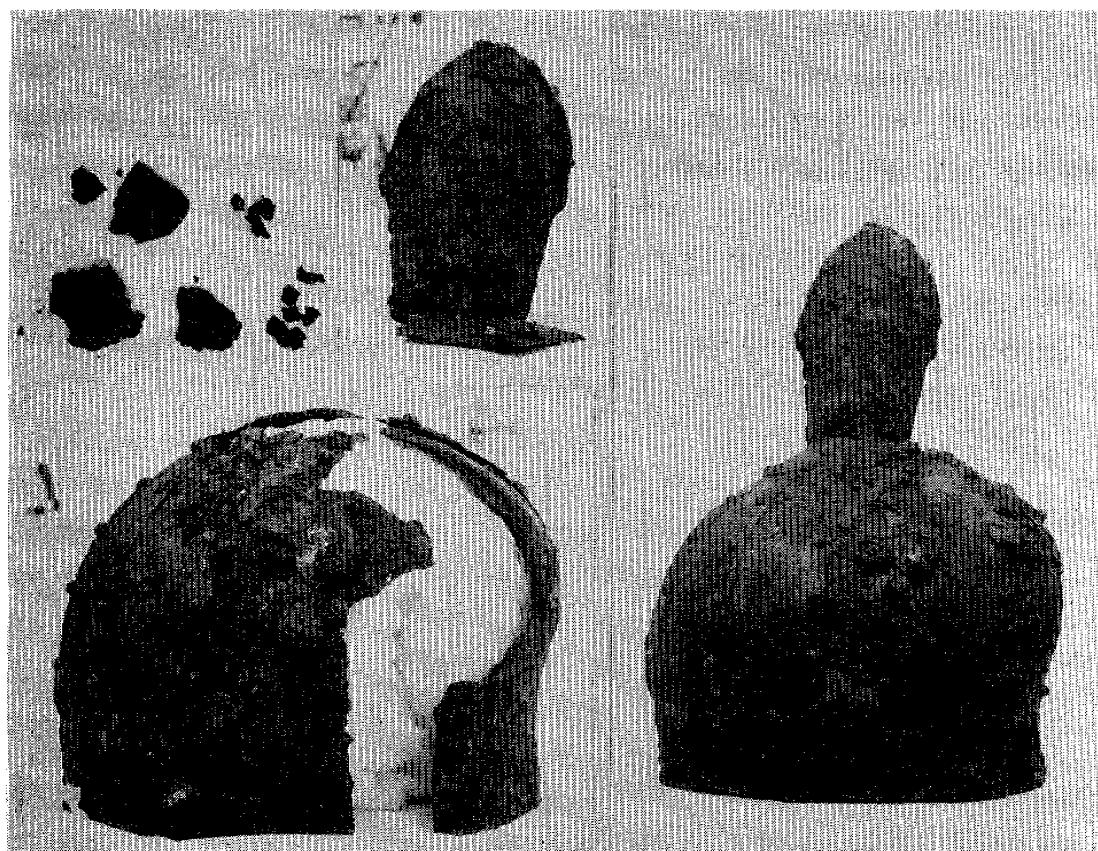
付図-10 胃 处置前(左) 处置後(右)

12枚の鉄板を前部を中心にして、後部へ集めるようにして鋲留めにしてある。保存処置に持ち込まれた時には、デシケーターの中に入っていたが、中にはシリカゲルなどの乾燥剤もなく、まして蓋の部分にグリスも塗布してなく、湿気が自由に出入して遺物に水分が露結するような状態で、ただデシケーターの中に入っているというだけで、外に置いてあるのと同様、全く保存対策になっていなかった。そのためか鏽がひどく、左側部分と鉢のスカート状の部分に鏽による破損部分があった。

鏽瘤を除去したあと、樹脂液中で減圧含浸した。破片の接合面をさがしセメダインCで接着をした。欠失部はマイクロバルーンとセメダインCの混合物で充填した。
