# 中尊寺金色堂漆芸部材の修復 (下)

中里寿克

Toshikatsu NAKASATO : Restoration of Lacquered Members of Golden Hall, Chūsonji  
(II)

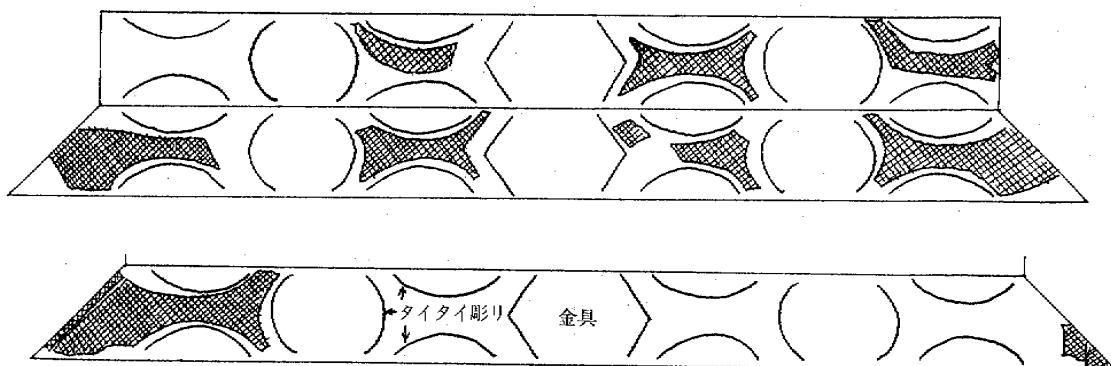
図-1 中長押の鼓形部に貼った布着せ (上は北、下は南面)

素地固め後の締つけは無目等の場合と同様である。2, 3日乾燥後、鼓形部の布着せ欠失部に部分的な布着せを行った。当時のものは木目に平行に貼っているが、ここではバイヤスに貼っている所に留意しておきたい(図-1, 3)。次の螺鈿の補填は、まず位置不明の螺鈿の内からこの部分の螺鈿文に合致するものを選んで残存螺鈿に補充し、足りない部分に新螺鈿を入れて螺鈿文を構成させた。これらはやはり図示した紙の上に貼つけておき、麦漆の上にそのまま押付けて装入を終えた。ダイタイ彫りは無目の場合と同じく、かなり深いので、麦漆は木戻質にし木粉と地粉を多量に入れて厚くダイタイ彫り内に敷いて螺鈿を貼付けた。紙は水をつけて剝がし、多少螺鈿の位置、高低を修正した。部分的に脱落している螺鈿は螺鈿跡に麦漆をつけ螺

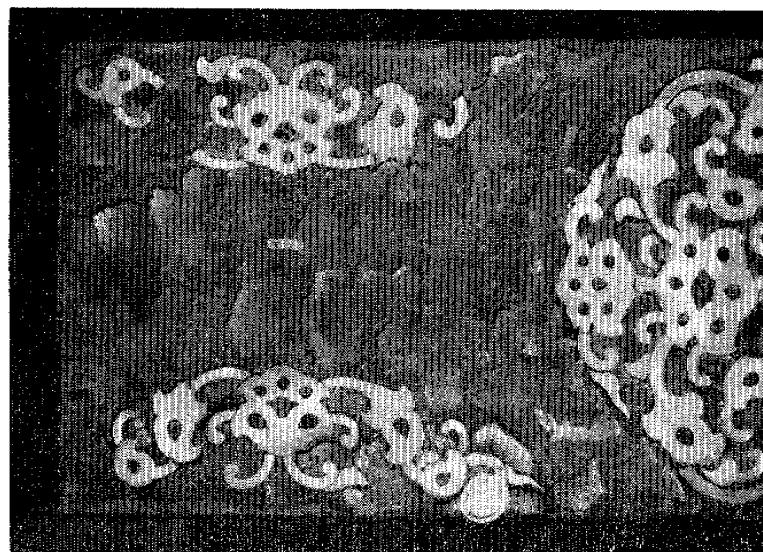
付図一 1 中長押 赤錆落し後の状態

ダイタイ彫り内の麦漆は木戻に近い粗いものが用いられる所多く、接着力が小さくて螺鈿の脱落が著しい所が少なくない(東面の見付面、下面等)。又布着せは浮上った部分を、後世故意に剥離したと思われる所が見られ、北面では両面の鼓形部の大分と、東面と南面では夫々一部に、これが認められる。木戻ぼりは東面の両面に行なわれている。他に南面と北面では一材を用いず厚さ3cmほどの板を添木しているが、この矧目には木戻ぼりは行なわれていない。

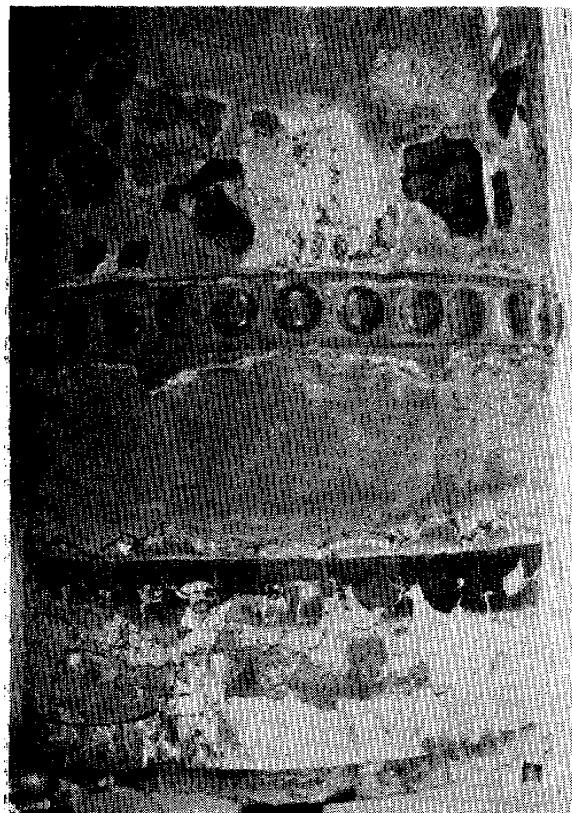
付図-18 異柱下部 処置前

螺鈿部では大きな破損が見られ、下部の螺鈿大円文部はすべて剥落して素地を露出している。これを囲んでいた蒔絵円帯もすべてが一緒に剥落している。ただ現状では一部に断片が残存しているが、図様からすると坤柱か乾柱のものと考えられ、後世剥落したものと異柱の適当な場所に付着させていたものと解され、赤錆落しの際に剥ぎとり、別途保存された（付図-18）。又各段に見られる螺鈿帶部の螺鈿は、ほとんど失っており、ごく一部に沃懸地を残存させるだけである。

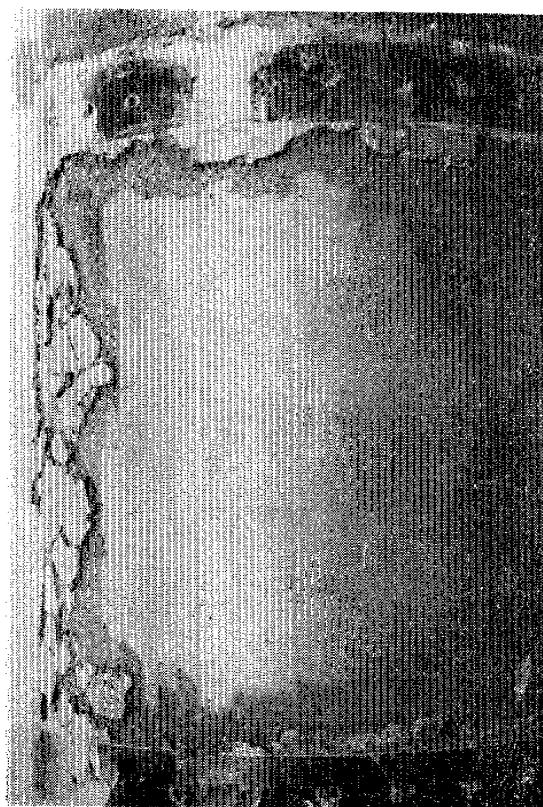
付図-27 同前部 漆地粉

漆地粉は螺鈿部では大分3回行なっている。一回目は粗い地粉を用い、螺鈿がかくれない程度に塗付し、螺鈿は埋込まずに表面を拭いて見える様にした(図-28)。2回、3回目は細地粉を用い螺鈿を覆う様に平滑につけた(図-29)。水研ぎ後化粧錆をつけた所もある。蒔絵部分では破損のひどい東面下段の円光仏欠失部においてその施工を見ると、まず中央部分にのみ薄く細漆地粉をつけ、次に東面につづく南面の破損部分にのみ一回目の粗漆地粉をつけ、これを延長して東面破損部の縁にもつける。更に中央部には細漆地粉を薄くつけ、南面には粗漆地粉上にこれを重ねる。東面では更に細漆地粉を重ねて、全体を沃懸地の高さにする。結局この部分は正規の施工をふまざ変則的施工が行なわれている事を明記したい(付図-27)。
