仙台市伊達政宗墓所出土キセル箱の修復

[受託研究報告 第48号]

中里寿克

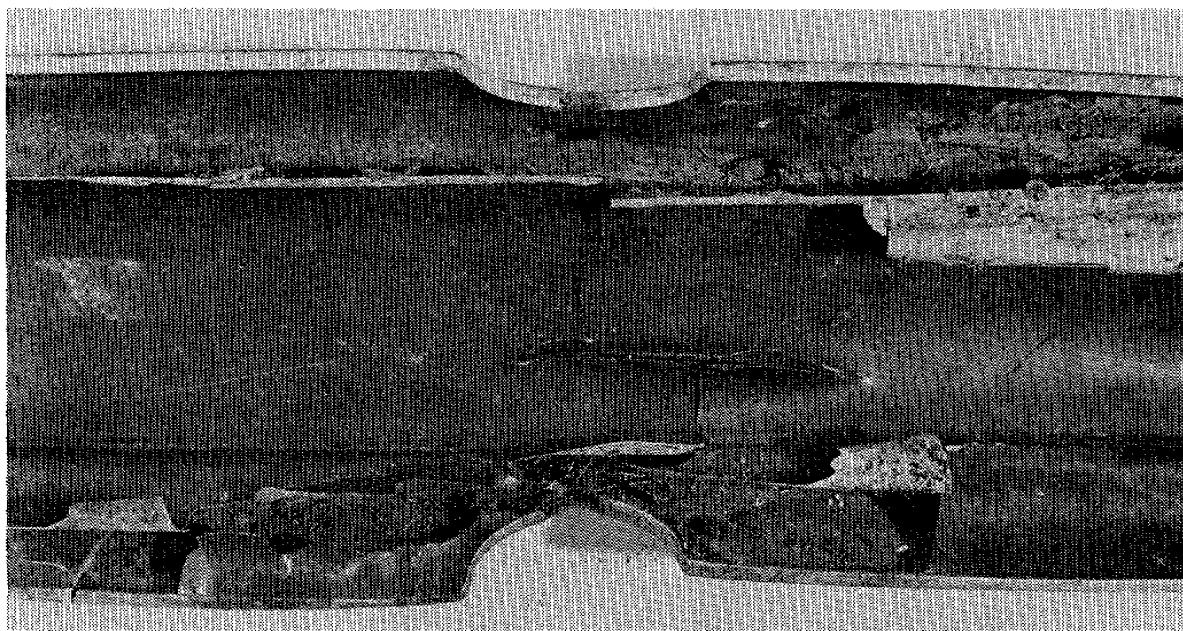
蓋、身とも木部はほとんど腐朽して存在せず、漆膜のみで形を成していたが、全体の形は崩れず、ほぼ旧状の箱形をとどめていた。しかし蓋の漆膜は手ぐりの所から割損しており、又内面の漆膜は見込みの角で全長にわたって割れてはがれ、それぞれの漆膜は内巻きとなっていました。側面の漆膜もすそがめくれて強い内巻きとなっていた(図. 2)。

図. 2 キセル箱蓋内現状

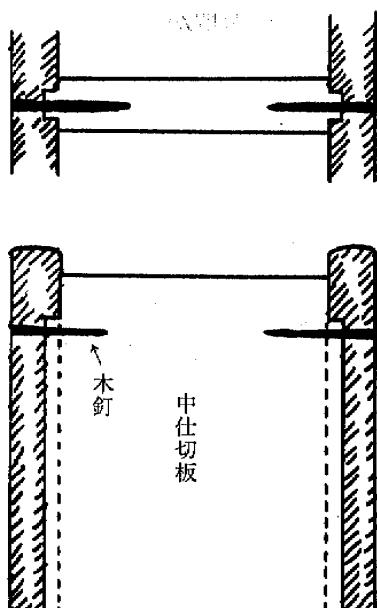
図. 3 キセル箱身仕切板
当初施工図

木部はほとんど腐朽していたが、金具を巻いた部分などに一部残存した所があり、そこに木組などがまだ遺存していた。それによると身箱内面のしきり板などは、側面の板に柄で留めている事がわかった(図. 3)。又天板や底板は側面に木釘で留め、頭は木屎で埋めており、約3cm間隔に打たれた痕跡が漆下地に印されていた。隅は3枚の組柄とし、小口は木屎で覆っていた。甲板・底板と側板の合せ目にも木屎ぼりをして木屎を充填していることが漆下地に印された痕跡によってわかる(図. 4)。布着せはX線透視写真によると蓋は側面にのみ認められ甲面ではない。身も側面の一部に確認出来るが底面には行っていない様である。

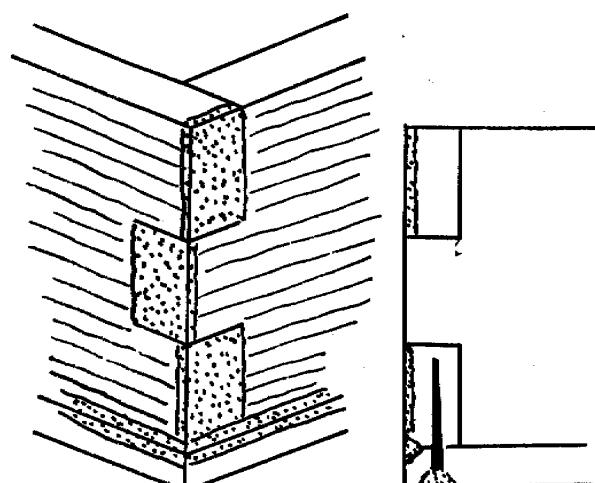
図. 4 キセル箱当初施工図
小口, 細目木屎充填

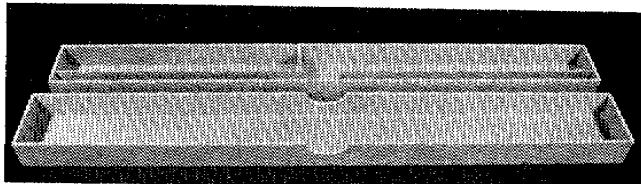
図. 5 新造キセル箱

材種は比較的木の狂いの少ない朴の柾板を用い、五枚枠の留内枠として隅に小口を出さない様にし、天板・底板も側板に落し込みとした。身のしきり板は蟻枠として、底から差し入れ、その後で底板を嵌込んだ（図. 5, 6）。箱完成後にすり漆を数回重ねた。漆膜貼付けに際しては特に漆下地などは塗付せず、すり漆の上に直接貼付ける事とした。

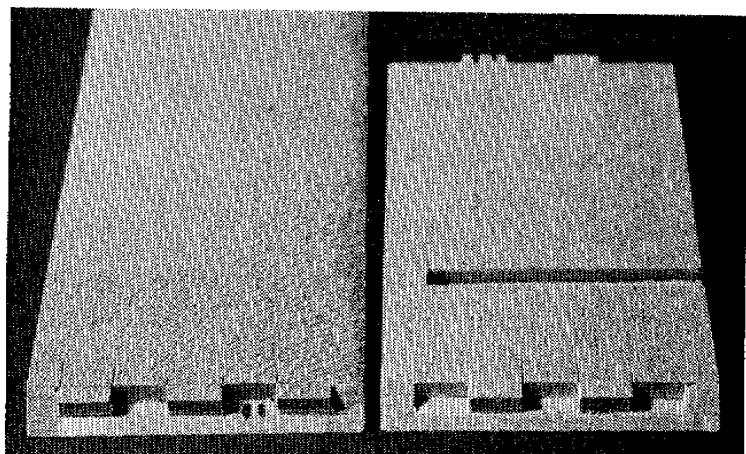
図. 6 新造キセル箱隅の柄の状態

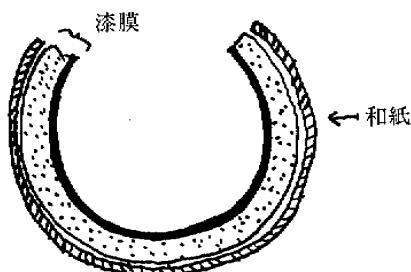
図. 7

この方法で実際に処置を行ってみると、漆膜は内巻きのままであるので、元の場所とおぼしき場所に押付けて展開しても正確な位置が定め難く、又ひどい割れが生じて、仕上りは非常に見苦しくなった。この方法で行った場所は蓋内面の約 3 分の 1 と、蓋外面の漆膜の半分である。

(iii) 裏面にあたる下地層にアクリルエマルションで和紙を貼って養生して貼る方法
である(図. 7)。

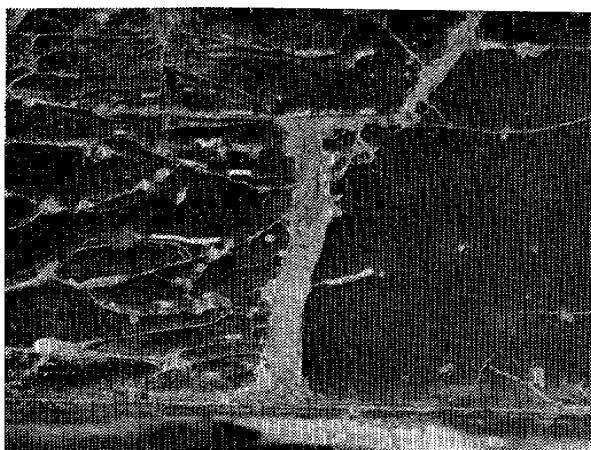
これによって漆膜は平面の状態にもどり、作業はしやすくなった。この方法は結果的に良い成果をもたらし、和紙貼り法に比して、格段の仕上り状態を示すこととなった(図. 9)。

図. 9 貼付けの状態（左は旧法、右は新法）

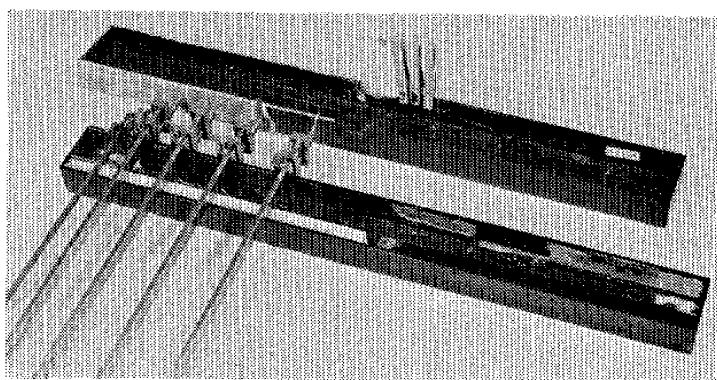
図. 10 漆膜貼付け現状

漆膜の接着にあたっては、局部に一定時間（約 12 時間）固定しておく必要があったが、これには 1 ミリ厚の塩ビのシートを当てて押さえ、平面の部分は画鋲で、側面立上りの部分は「端がね」や「しゃこ万」で圧着する事とした（図. 10）。

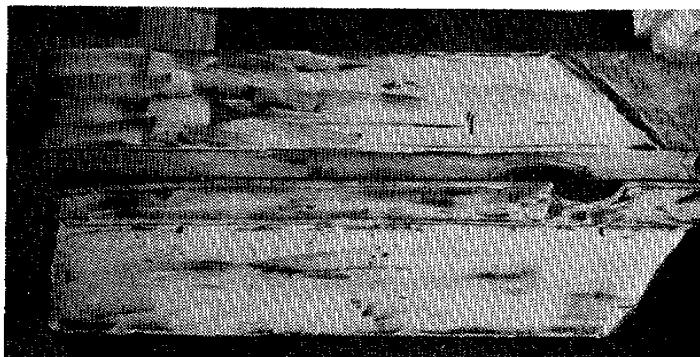
図. 11 蓋漆膜の貼付け（白いのが搖変エマルジョン）

搖変エマルジョンを塗付してかぶせ、漆膜の上には同寸法の塩ビシートを置いて、一たん紐で各所を縛り、そこに木のくさびを差込んでしめつけた(図. 11~13)。約一週間放置し乾固を待ってしめつけを解いた。部分的にしめつけが不足して浮上った部分があったが、後から修正した。

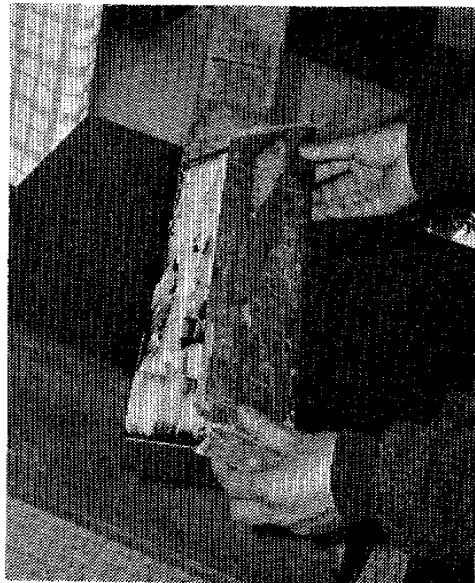
図. 12 蓋漆膜貼付け、漆膜を素地にかぶせる

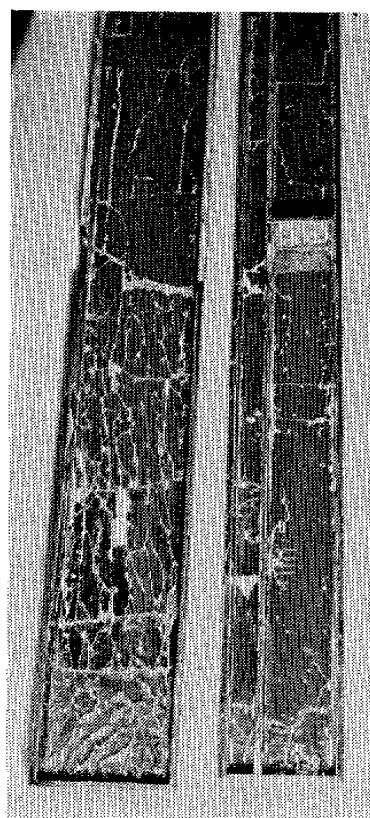
図. 14 漆膜貼付完了(内面)

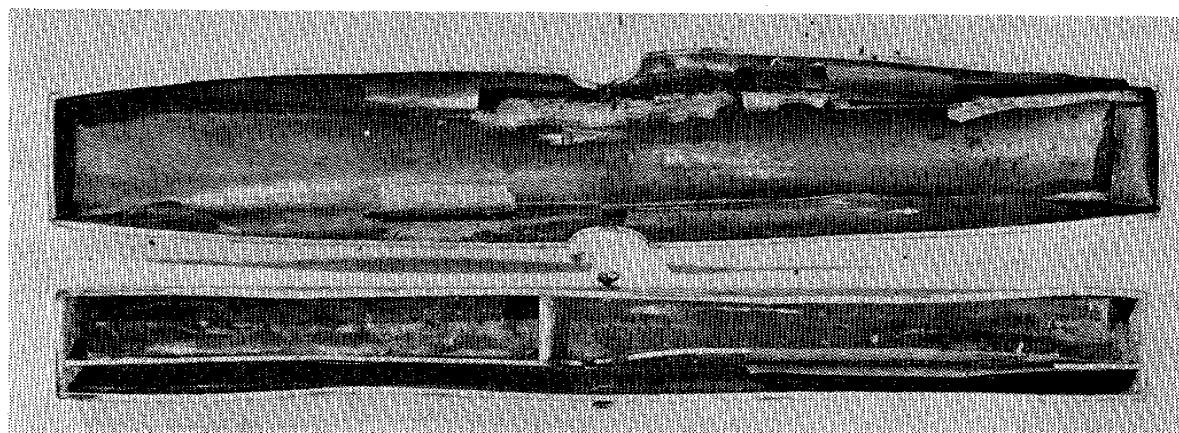
図. 15 キセル箱処置前

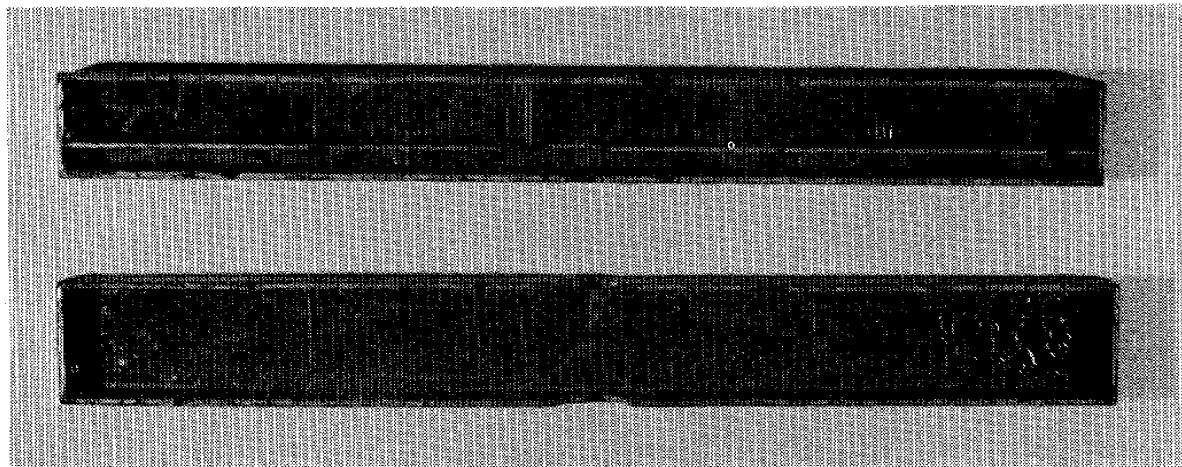
図. 16 キセル箱処置後
