昭和56年度修復処置概報

修復技術部

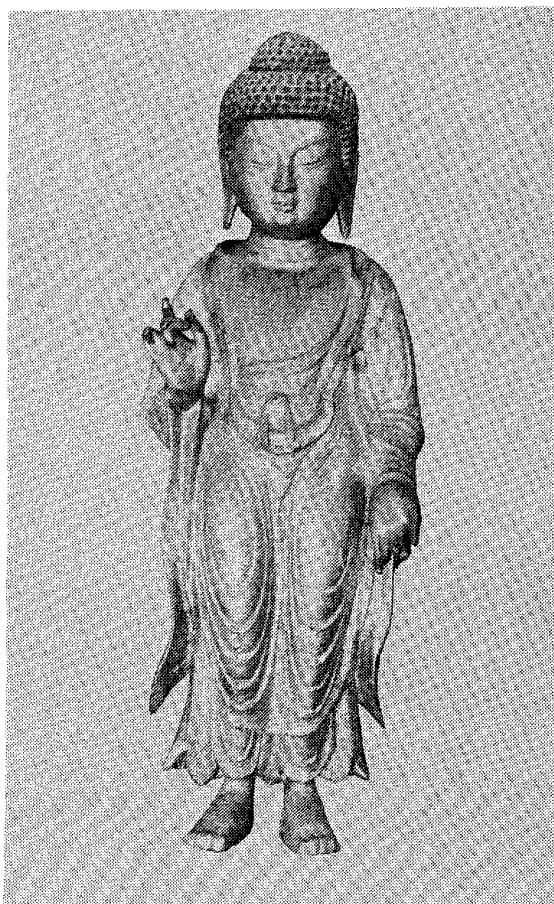
銅造如来立像処置前

長崎県南松浦郡極楽寺から先年新羅仏と目される高さ36.4cmの銅造如来立像が発見されたが、仏体の表面に厚く漆を塗って金箔を押してあり、彫刻の細部は明確さを欠いて見苦しい状態であった。これは本来の鍍金が剥けたのを修理するため漆箔を施したものであり、この漆箔を剥しとって金銅仏の表面を再現することを文化庁美術工芸課の関係者より依頼された。しかし、漆膜は、熱硬化性の強固な化学構造を有する高分子であるため、普通の有機溶剤では溶かすことも、膨潤させることもできないのが常識である。若し硬い漆膜を一般的な溶剤で膨潤、軟化させることができれば、漆芸品の修理に甚だ有益なことであるが、未だその方法は見つかっていない。故に尋常一様な方法でこの漆箔を剥すことは極めて困難であるが、この場合は材質が金属であるので思い切ってフェノールを用いることを試みた。フェノールはベンゼン核に一個の水酸基を持つ極性の高い酸性物質なので、漆膜を侵すことが可能と思われるが、皮膚に触れると火傷をするような激しい薬品であるため、銅に対してどのような影響があるかを先ず試験した。銅板を90%の石炭酸水溶液に1夜漬けてみたが、銅板に異状がないことを確かめたので、この金銅仏に対して次のような処置を行った。まずゴム手袋をはめて、50%フェノール水溶液に脱脂綿を浸して仏体を湿布し、さらにポリエチレンシートで包み、ドラフトチャンバー内で赤外線ランプで数時間加温した。すると漆膜が次第に縮緬状に膨潤して漆箔が層状に剥れるようになる。完全に漆箔を除去した後は、流水でよく洗滌した。

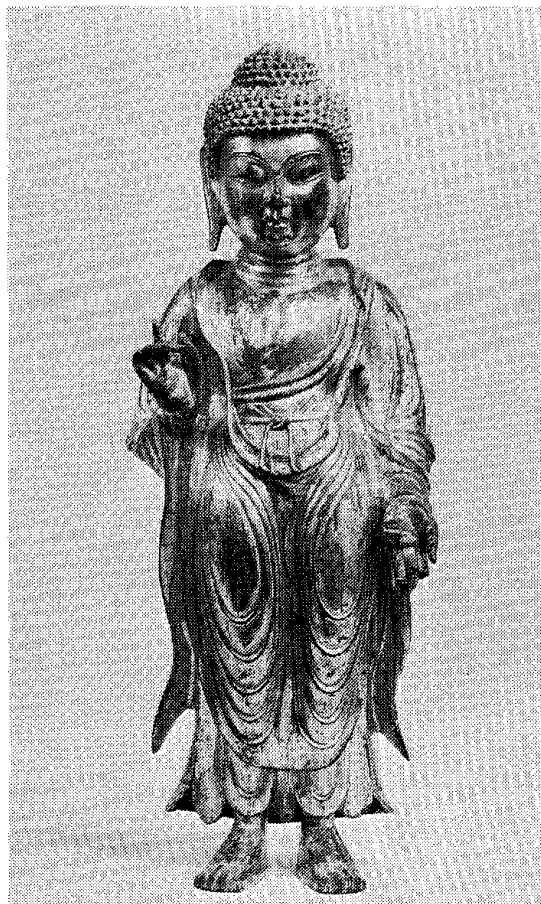
銅造如来立像処置後

漆箔を剥した跡は、当初の鍍金はあまり遺ってはいないだろうと予想していたが、意外にもよく遺っており、特に仏顔は古色燦然とした鍍金が無傷に近い状態で再現でき、処置前とは見まがうほど端麗な金銅仏に修復することができた。この処置で頭部螺髪に塗られていた後補の群青はきれいに洗い流されたが、当初の鍍金はいささかも損傷したり、変色することはなかった。しかし、フェノールは酸性の強い劇薬なので、不用意な使用は極めて危険であり、特殊な場合にしか使用することはできない、漆の膨潤試薬としては一般的でないことを留意すべきである。なお、この如来立像は56年3月に重要文化財に指定された。（樋口清治、青木繁夫）
