## 史跡・薬師堂石仏における凍結破壊の発生

三浦 定俊・西浦 忠輝

## Frost Shattering of Rock-cliff Sculptures at Odaka

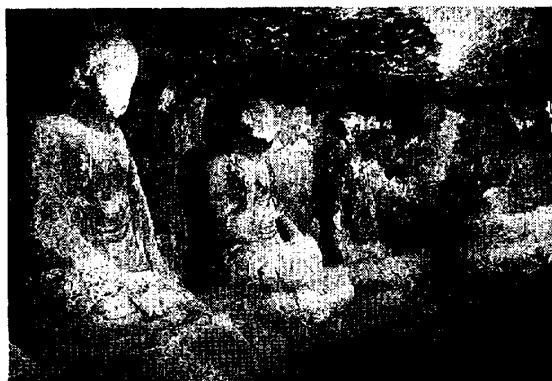
壁面に刻まれた8体の石仏を覆う薬師堂の手前には高い木々があって、陽が直接当たらず、常に湿った環境である(写真-1)。石仏の石質はシルト岩まじりの粗粒凝灰岩で、薬師堂背後の崖の石質は珪藻土質凝灰岩でいずれもきわめて脆く、凍結破壊の影響を受け易い。実際に冬期、凍結破壊によると思われる裏山からの落石で屋根瓦が時々破壊され、石仏の現状をみてても、塩類の析出による表面の白華と、凍結破壊による凸部の欠落の両方の劣化が進行しつつあるのではないかと推察された(写真-2)。石仏の主要な劣化原因を明らかにするため、凍結

写真-2 史跡薬師堂石仏  
Photo 2 Rock-cliff sculptures of "Yakushido"

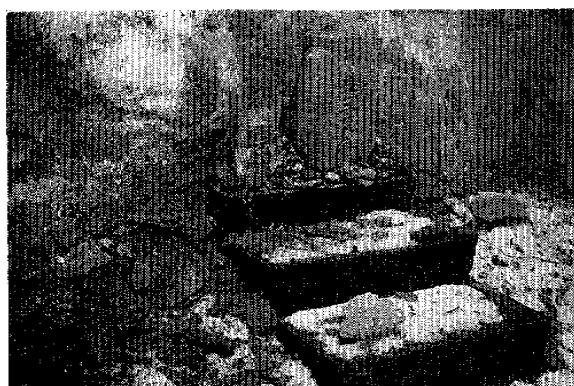
写真-4 同（2月末）  
Photo 4 ditto (end of February)

薬師堂から阿弥陀堂へぬける道ぞいの崖を、1月始めと2月末に撮影した写真-3, 4を比較すると、1月から2月の寒さで崖の石が大きく破壊され、多量の土や石が崩

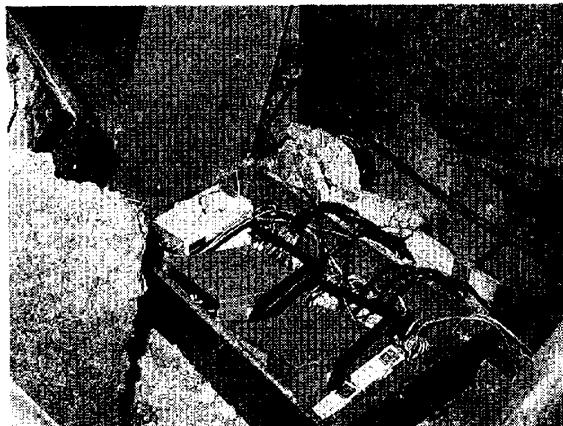
破壊で天井から岩石が落下して、センサが穴から抜け落ちたためである（図-4, 写真-6（後出））。

**写真-6** 凍結破壊による落石で壊れた測定器  
**Photo 6** Measuring device broken by a falling rock due to frost shattering

薬師堂内部にも凍結破壊がみられた。右端の薬師如来近くでは、天井から落下した石屑が石仏の前の足場に厚く積もり、重さ 30 kg 以上にも上ると思われる大石が床へ落下して計測器をいれた箱を直撃し、一部の機器を破損させる事態すら生じた（写真-6）。

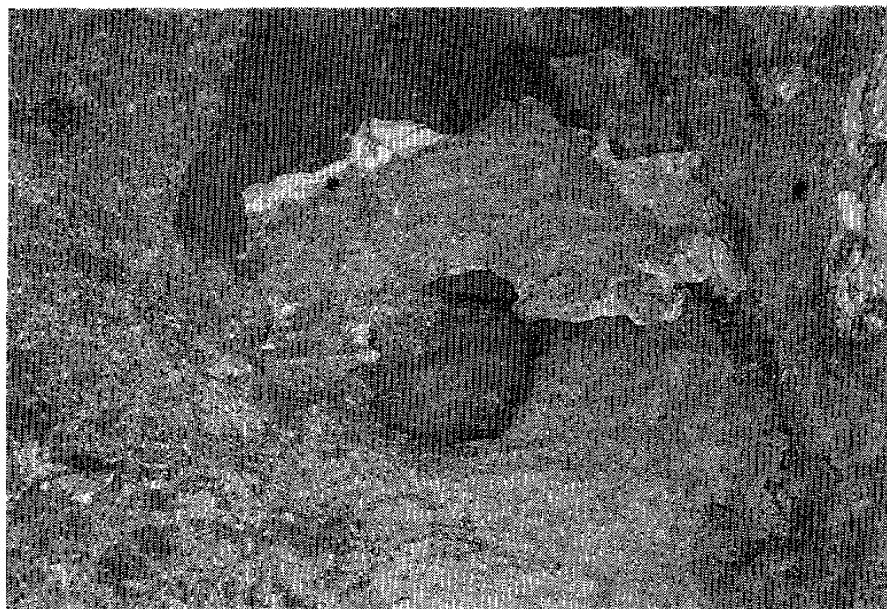
石仏に含まれる水分の凍結はおもに石仏の上半部、特に首や顔と壁の境目に顕著にみられたが（写真-7）、表からみて異常ないようにみえる部分も、寒さが続くと表層全体が凍結により持ち上げられて破壊された（写真-8）。今回の調査中にも、樹脂強化された表面層の下側で凍結が起り、2月の寒さで壁面の一部の剥落が観察された（写真-9）。

**写真一⑧** 水分の凍結により持ち上げられ剥離した壁面  
**Photo 8** Flaking part due to ice formed below surface layer

保存修理調査委員会によって凍結破壊防止対策として、裏山に屋根をかけて裏山からの水の供給を断ち、薬師堂の断熱を良くして真冬でも堂内の気温が $0^{\circ}\text{C}$ 以下に下がらないようにする工事を行なうことが決められた。断熱工事は昭和61年の秋に完成し、61年から62年にかけての冬、堂内の気温は零下に下がらず、断熱工事の成果が十分現われていることが実証された。これらの保存対策工事の成果については、いずれ工事報告書など他の機会に述べる予定である。

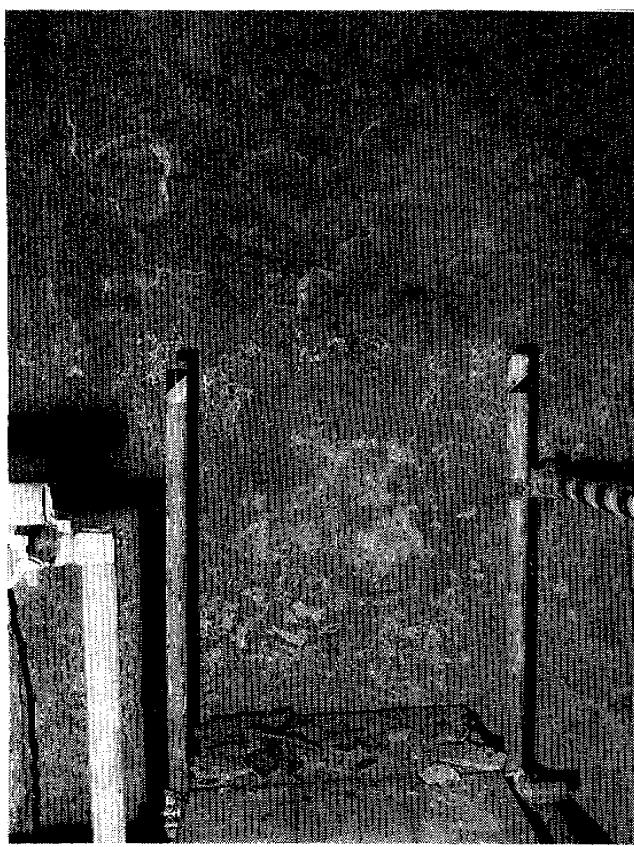
**写真一⑨** 凍結により破壊され落ちた壁面の一部  
**Photo 9** Broken and fallen relief due to frost shattering
