鎌倉市百八やぐらの保存を目的とした亀裂計測

朽津 信明・李 心堅*・関 博充・森井 順之・遠藤 努**

Investigation of Cracks for the Preservation of Hyakuhachi-Yagura Tombs, Kamakura City, Japan

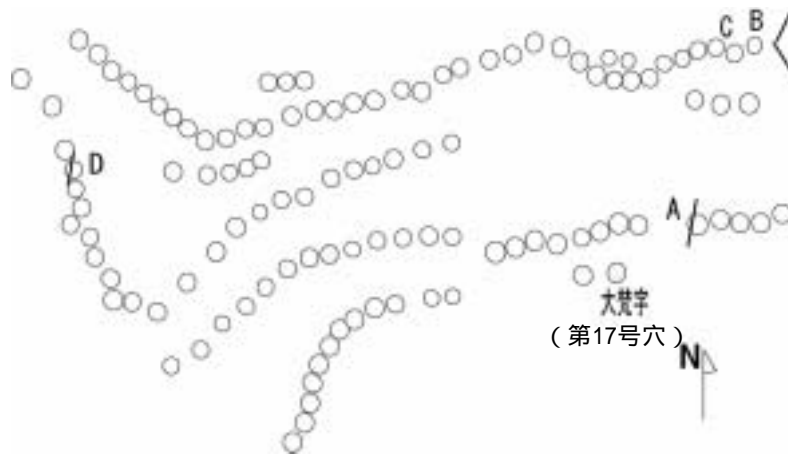
図2 百八やぐら群分布略図
(印は確認できるやぐら, / は各やぐらに確認された亀裂の走向を示す)

大梵字やぐらで観察される落石や亀裂が、百八やぐら群の他のやぐらにも認められるかどうかを調査した。その結果、大梵字やぐらの東側と西側、南西側の場所に亀裂や落石が見つかった。そのうち、東側と西側に大梵字やぐらと類似する走向の亀裂が認められたため、詳細を調査した(図2)。大梵字やぐらの東側にあるやぐらAには破碎帯を伴う亀裂が確認される(写真5)。この亀裂はやぐら奥壁の左下隅にあり、走向はN22Eである。また、群中北東端に位置するやぐらBのさらに東側山腹(図2)に、2つの亀裂が認められ、1つの走向はN29Eで、もう

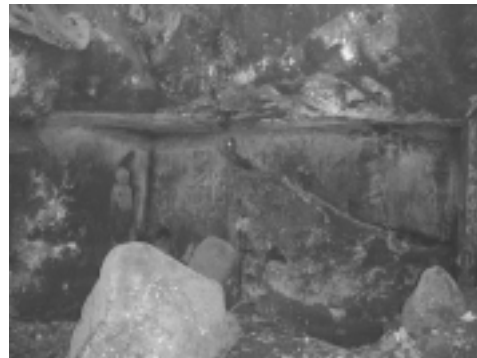
例えば鎌倉市史³⁾において「第17号穴」と番号がつけられたやぐらは、群中の南東側で最下段に位置している(図2)。このやぐらでは、奥壁に四個、左右壁中央に縦に各二個の大きな梵字が刻まれている。また左壁の梵字の両側、および右壁の梵字の左側には仏像のレリーフが彫られている(図3)。大きさは、間口約4.3m、奥行約3.8mを測る、群中でも最大規模のやぐらである(以下、便宜的に「大梵字やぐら」と呼ぶ)。現在大梵字やぐらの前には最大1m以上に及ぶ大小様々の落石が散在している(写真1)。これらは現在残されているやぐらの形状から、天井、右壁および右壁上方から崩落した岩塊と

写真1 大梵字やぐら全景
(手前の岩塊は落石)

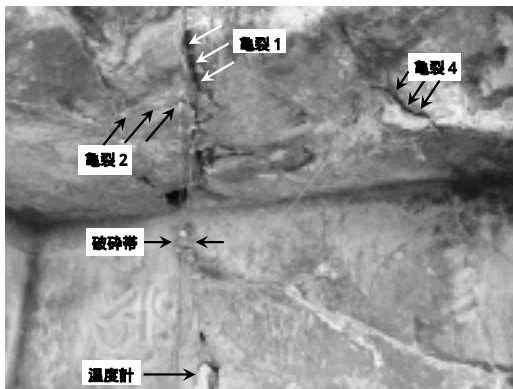
写真2 天井面にある亀裂1,2,4と温度計設置位置

推測される。やぐらの構成から考えて、本来右壁梵字の右側にも仏像のレリーフがあったはずであるが、現在は確認できず、右壁の崩落に伴い消失したと考えられる。また、残存する現在の天井部分には、今にも崩落しそうな岩石も見受けられ(写真2亀裂4),さらに、天井及び各壁面には、多数の亀裂が認められる(写真2~4)。本研究では、文化財保存の観点とともに、やぐらを見学する人々の安全に配慮するためにも、このやぐらに発生した落石の原因を明らかにし、今後に向けた保護対策を検討することを目的に亀裂計測を行った。

大梵字やぐらに認められる主要な亀裂の位置と走向を図4に示す。このやぐらには特に注意が必要と判断される亀裂として以下の5種類が観察される。南西に開口するやぐらのほぼ中央には、奥壁から天井に繋がる亀裂1があり、亀裂両脇の地層には変異(約5cm)が認められ、また破碎帯が確認される(写真2)。亀裂1の走向はN37Eで、傾斜は85度である。大梵字やぐらにある亀裂の中で破碎帯が認められるのは亀裂1だけである。一方、天井面に観察される亀裂2の走向はN35W、傾斜が90度である。やぐらの右側の外部分に観察される亀裂3の走向はN35W、傾斜は88度である(写真3)。亀裂2および亀裂3は亀裂1に対してほぼ垂直の向きであり、このやぐらの奥壁の走向と類似する。天井面の一部分が崩落しそうになっている岩石にある亀裂4の走向はN19E、傾斜は70度である。また、やぐらの外には樹木の根が入り込んだ亀裂5があり、その走向はN43E、傾斜は88度である(写真4)。大梵字やぐらで確認できる、地層の層理面の走向はN87W、傾斜は20度Nである。

分が崩落しそうになっている亀裂である(写真2)。崩落しそうな岩石の体積は、亀裂1, 2の両側にある岩体よりもはるかに小さいことから、温度変化の影響を受けやすく、著しく体積が変化し、それが亀裂幅の大きな変化となって現れた可能性が考えられる。

既述の通り、百八やぐら群内で最も顕著な落石が認められるのは大梵字やぐらであり、従って今後の崩落の危険性を検討する必要がある。亀裂の危険性を予測するためには亀裂幅の変化を計測し続け、異常がないかを随時確認するのが有効であろう⁵⁾。今回亀裂の動態変化を観測するために使用した変位計はクリップ型変位変換器DTC-Aである。併せて、やぐら内の温度も測定した。変位計は、断層がある亀裂1，亀裂1に直交する亀裂2，3，崩落しそうな岩石にある亀裂4，木の根が入っている亀裂5の5カ所に、温度計は奥壁の破砕帯内部に設置した（写真2～4，図4）。

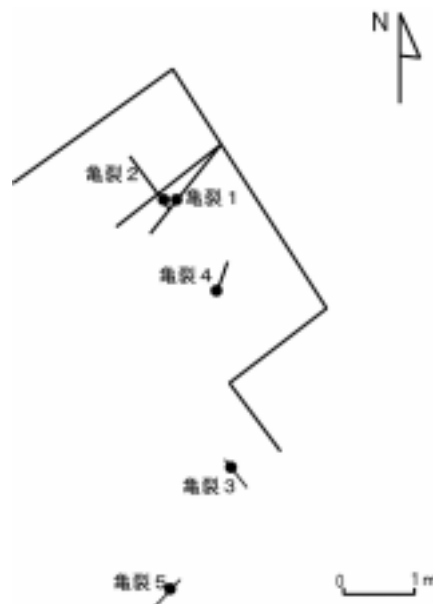
図4 大梵字やぐらにある亀裂及びその走向(●は変位計設置位置)

る亀裂と、断層にほぼ直交する亀裂（亀裂2，亀裂3）の2種類があり、さらに、これに加え地層の層理面がある。これら2種類の亀裂と層理面が交わり、岩体が方塊状に分けられたことで、過去の落石が発生したと考えられる。

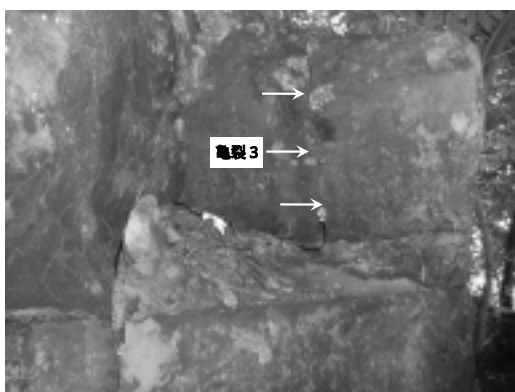
写真3 右壁面にある亀裂3

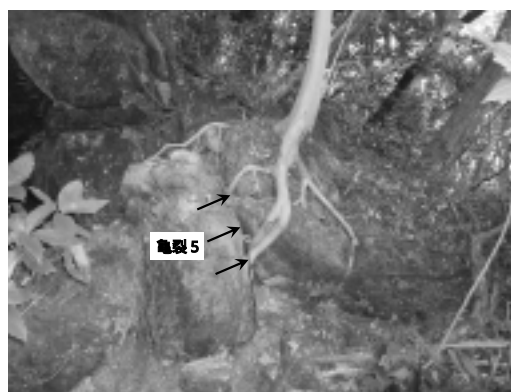
写真4 木の根が入り込んでいる亀裂5

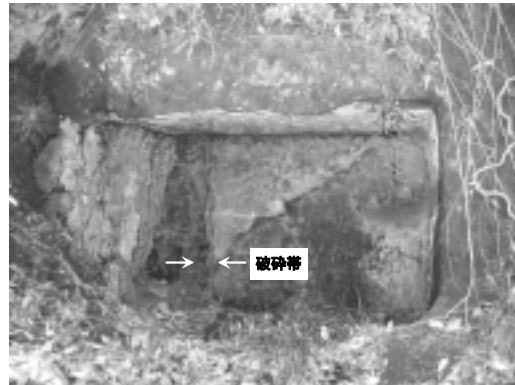
写真5 やぐらA全景

やぐらAで認められる亀裂は大梵字やぐらにある亀裂1と走向が類似するだけでなく、破碎帯が確認される点でも共通する。つまり、やぐらAで見られる亀裂は、大梵字やぐらの亀裂1と一連の断層であると考えられる。三浦半島に見られる断層の分布図¹⁾によれば、鎌倉市周辺には亀裂1と走向が類似する断層が存在し(図5)、百八やぐら群に見られる断層がこれらの断層と一連の活動によって発生した可能性は高い。そして、破碎帯は認められないが、やぐらDややぐらB東側に認められる、断層と類似した走向を示す亀裂は、断層の影響を受けて発生した可能性が考えられる。また、大梵字やぐらの亀裂2, 3ややぐらB東側に見られる亀裂のように、断層とほぼ直交する走向の亀裂も百八やぐら群に観察される。これらの亀裂は断層の近くに分布するが、断層の影響によるものか、単独で発生したものは不明である。

一方、百八やぐら群内には他にも亀裂を持つやぐらがあるが、大梵字やぐら程大規模な落石や亀裂による被害があったやぐらは見られない。例外的に、やぐらBとやぐらCの間には大梵字やぐらと同様の原因によると見られる落石もあるが、その規模は大梵字やぐら程ではない。また、断層はやぐらAにも見られるが、落石は起きていない。これは、やぐらAではたまたま奥壁左下隅に断層があったのに対して、大梵字やぐらは中央部分にあったことが落石の被害を大きくしたと考えられる。

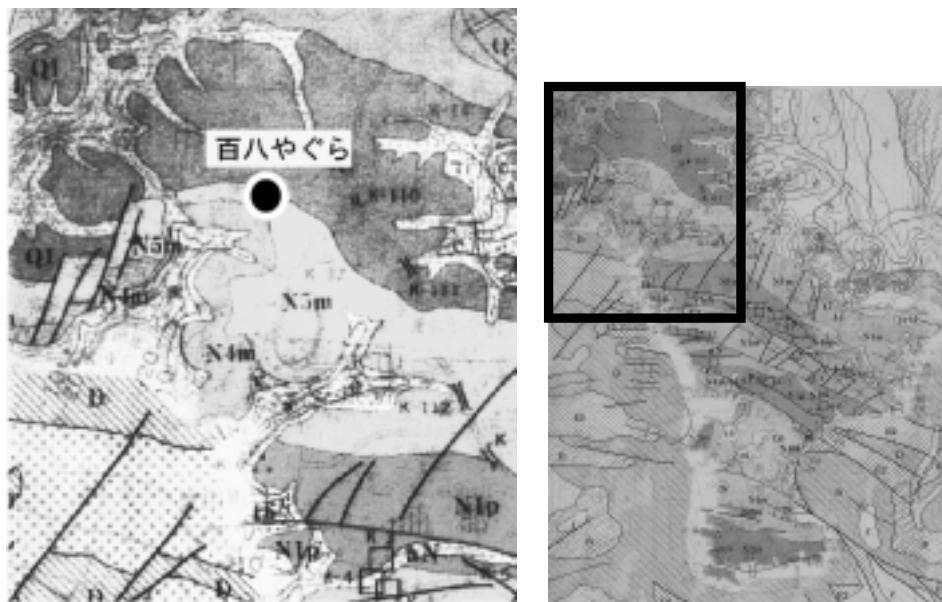
図1 三浦半島断層分布図(文献¹⁾に加筆)左図は右図の枠で囲んだ内部の拡大

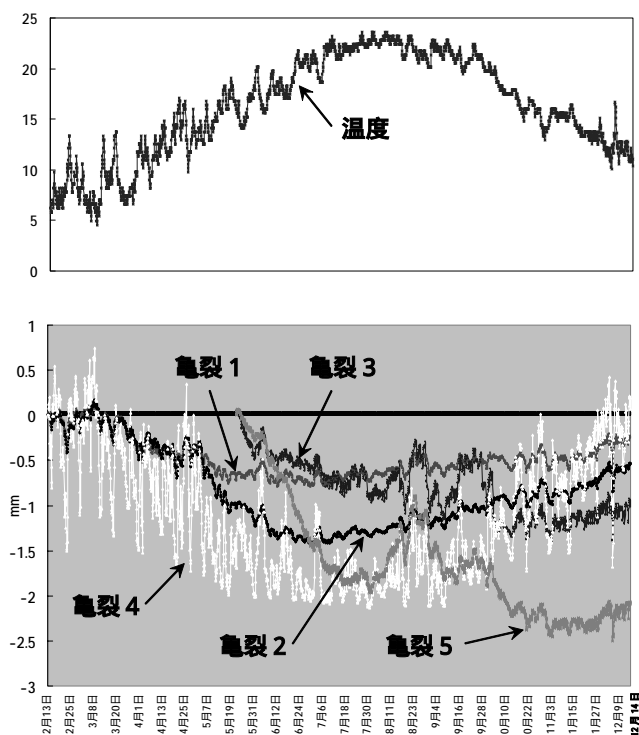
図6は、2月13日から12月14日までの亀裂幅の変化と温度の関係を示したグラフである（いずれの亀裂も、計測を始めた日をゼロにして、グラフを作成した）。まず、亀裂幅の日変化に着目すると、亀裂4の日変化は天井面にある亀裂1，2よりはるかに大きいことが分かる。この亀裂4の日変化は、やぐら内の温度の日変化と逆の関係を示しており、温度が下がると亀裂幅は広くなり、温度が上がると亀裂幅は狭くなる傾向にある。これは、温度上昇に伴う岩石の体積膨張によって亀裂幅が狭くなり、逆に温度低下により岩石の体積が収縮して、亀裂幅が広くなるのが原因だと推測される。先述の通り、亀裂4は天井面の一部

図6 亀裂幅の変化と温度の関係

一方、季節変化を見てみると、観測した全ての亀裂において、日変化と同様に温度が下がると亀裂幅は広くなり、温度が上がると亀裂幅は狭くなる傾向が認められる。実際に、全ての亀裂で2月から7月末頃まで、温度が上昇するに従い亀裂幅が狭くなっている。これも日変化と同様に、温度変化によって岩体の膨張収縮が引き起こされていることに起因すると見られる。また、今回計測を行っている5つの亀裂のうち、亀裂1, 2, 4については、8月に入り亀裂幅が広がり始め、12月現在、2月に観測された亀裂幅まで戻りつつある。過去の研究⁵⁾によれば、亀裂幅の変化では周期性が重要であり、日変化や季節変化の変化幅がたとえ大きくても、周期性をもって元の値に戻る変化を示す亀裂は、危険が少ないと考えられている。逆に変化幅が小さくても、一方向に変化し続けたり、不規則な変動を示したりする亀裂には注意が必要で、こうした亀裂が岩体の崩落を生む可能性があることが指摘されている。亀裂1, 2, 4については、今のところ不規則な変動は認められず、緊急に対策が必要な程危険な状態にあるとは考えにくい。一方、亀裂3, 5については、8月末から9月初めにかけて狭くなった亀裂幅が一時広がり始めたように見えたが、10月初め頃から温度が下がり始めたにもかかわらず、亀裂幅が狭くなり、さらに12月になると変化が小さくなり、ほぼ横ばい傾向にある。つまり、10月以降は明らかに温度変化と相関が見られない。このことから、これらの亀裂は他の3つとは異なる、何らかの特殊な状況におかれている可能性がある。落石の危険性を考慮に入れながら、今後の変化に細心の注意を払う必要がある。

鎌倉市百八やぐら群において、特に顕著な落石が認められた大梵字やぐらで、落石の原因と、今後の落石の危険性について検討した。その結果、三浦半島に観察される断層群と類似する傾向を持った断層がやぐら中央付近に認められ、それとほぼ平行、あるいは直交する亀裂の存在も認められた。これらと、岩体の層理面とで区切られた岩体が過去に崩落したものと考えられた。現在当該やぐら内に観察される亀裂幅の変化を計測したところ、温度変化に相関した緩やかな周期性があり、大きな異常は認められない亀裂が観察された一方で、温度変化と相関が無く、亀裂幅が狭くなる方向に変化する亀裂も確認された。落石の危険性をふまえ、今後も計測を続け推移を見守る予定である。
