〔報告〕重要文化財八窓庵中柱の修復

札幌市に所在する重要文化財八窓庵の修復にあたって、従来の木工的な手法では復元が不可能であったために、劣化した木質の強化には合成樹脂の減圧含浸を行い、強化後の部材の接合にも人工木材を用いた。また、接合後の補彩は、建造物修復で通常行われる方法とはやや異なった手法をとることとなった。

Report on the Restoration of Hasso-an's Column

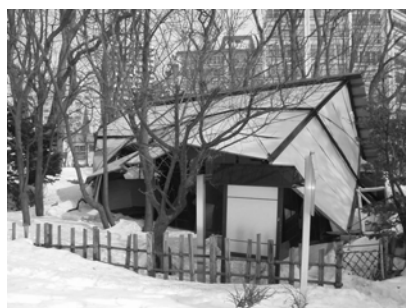
写真2 倒壊したプレハブ上屋

平成17年3月21日頃、プレハブ上屋が倒壊した。

プレハブ上屋は、八窓庵等をすっぽりと覆う、東西六間・南北四間の陸屋根のプレハブで、以下のように倒壊した。東側部分は、東妻が西妻を中心に反時計廻り（北側）に捻れながら崩落し、西側部分は立体形状を保ったまま東側におよそ四十五度傾斜した。このため、東側の八窓庵と水屋は全体が大破、西側の三分庵はプレハブ上屋が乗りかかった東寄りが大破し、西寄りは、これに引張られる様に破損した。

倒壊事故直後から、札幌市では、「八窓庵プレハブ倒壊事故調査委員会」を設置し、倒壊の原因究明に取り組んだ。委員会は平成17年9月に調査報告書を作成し、事故の原因について、「札幌市建築基準法施工細則における設計用雪荷重に対して、梁間方向鉄骨大梁の曲げ耐力が不足していたため、倒壊にいたったものと推定される。」とした。

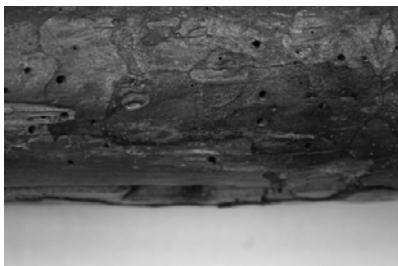
減圧含浸処理を行う前に中柱のクリーニングを行った。クリーニング方法は写真5に示すように先に弱いエアをかけながら筆で表面の塵埃をはらい、さらに虫喰穴にエアを注入し、内部に存在する木糞を他の穴から噴き出し取り除いていった。その後、「エタノール(1):水(1)」で混合したエタノール水溶液を綿棒の先に浸し、表面を軽く叩くようにして付着している汚れの除去を行った(写真6)。綿棒の先に汚れが付かなくなった時点でクリーニングを終了した。クリーニング終了後に再度中柱の観察を行うと、表皮の上に彩色が認められた(写真7)。これはある段階で表皮が剥離した部分と残っている部分とで中柱全体の色合せを行ったものと考えられる。しかし、色合せがいつ行われ、使われた材料などは不明である。

写真7 表皮に残る彩色

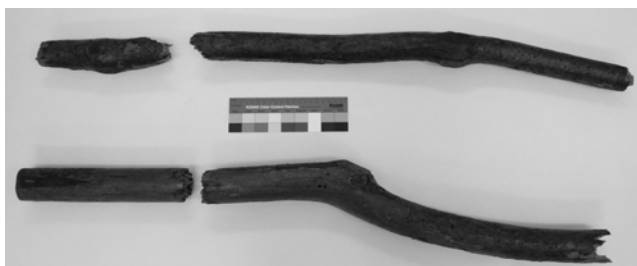
写真14 保存処理前

写真15 保存処理後（彩色は含まず）

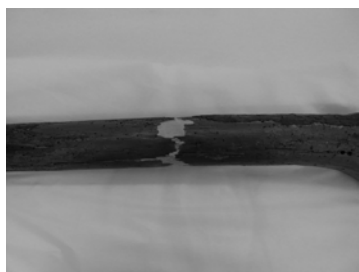
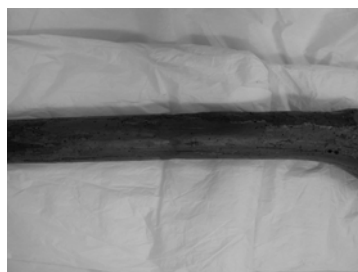
写真16 補彩前

写真17 補彩後

中柱の破断面接合部の欠失に補填された樹脂の表面，および今回の災害時に樹皮が剥落し新たに露出した木部の表面に補彩を行った。茶室の空間を演出する柱としての役割を考慮し，損傷部に違和感を覚えずに鑑賞できるよう，できる限り周囲の色調に合わせて補彩を行う方針とした。絵の具の耐候性および含浸，補填に用いた樹脂への定着性を考え，水溶性アクリル絵の具を使用した。また，補填された樹脂部分については，質感を周囲に合わせるために，補彩後，竹ベラ，金属ヘラ等を用いて軽く研磨しツヤを出して仕上げた。アクリル絵の具は，リキテックス（パニーコールアート社製）と・アエロカラー（シュミンケ社製）を混合して使用した。
