〔報告〕 バーミヤーン仏教壁画の保存修復（3） —I窟およびN(a)窟における保存修復—

初井 基充*・谷口 陽子・大竹 秀実**

Conservation and Restoration of the Buddhist Mural Paintings in Bamiyan (III): Conservation Treatment at Caves I and N(a) in 2007

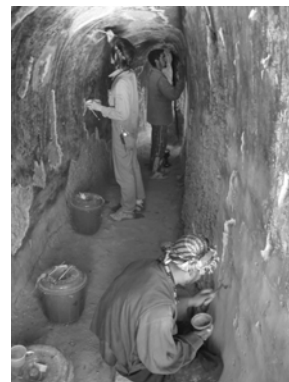
写真1 I窟右繞道でのエッジング作業

I窟は、第7次ミッションにおいて、坐仏龕と右繞道東・西通路入口付近の壁画についてグラウティングおよびエッジングを完了し、天井など土壁の崩落の危険のある箇所を岩盤に接着するとともに、彩色には剥落止めを施している⁵⁾。今年度の第8次ミッションでは、残る右繞道北通路の壁画についてグラウティングおよびエッジングを実施した（写真1）。

なお、右繞道北通路の壁画の周縁部は、すでに第7次ミッションにおいて、15%のアクリルエマルジョンE330Sエタノール分散液により予備強化処理を施している。今回は、周縁部の砂塵を取り除いた後に、モルタル番号2を使用してエッジング作業を行った。

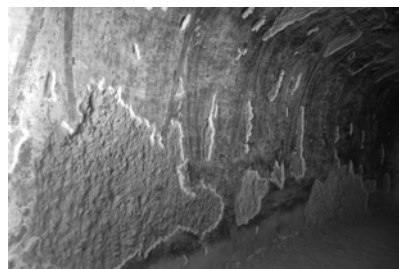
写真2 I窟右繞道 エッジング処置後

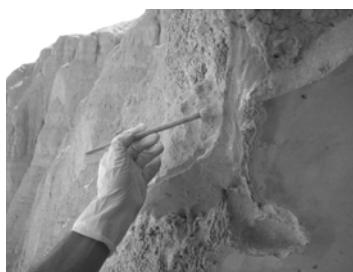
写真4 モルタル製の庇

坐仏龕南面上方東側の崖から、雨水や雪解け水による泥水が流れ込む状況が観察されたため(写真3)、泥水が龕内に入り込まないように、坐仏龕南面上方東側に庇を作った。庇は、まずドリルを用いて岩に数箇所穿孔し、そこにアクリルエマルジョン(プライマルAC2235[®])でコーティングした5cm程度の木製の棒を心材として挿入し、ガーゼを巻きつけながらその上にモルタル(モルタル番号5)を用いて張り出した庇の形を成形した(写真4)。庇は崖の岩体に類似した色調とし、幅3cm、長さ1m程度、高さ5cm程度とした。庇の周辺部の岩が脆弱化している箇所については、アクリルエマルジョン(プライマルAC2235[®])25%水溶液を刷毛塗りし、軟らかく軽量のモルタル(モルタル番号3)でグラウティングを行い補強した。

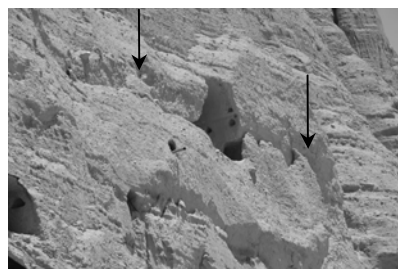
崖から少し離れてI窟を見ると、坐仏龕の前面の岩が大きく削げ落ちるように割れた大規模な亀裂が存在することが分かる(写真5)。この亀裂は坐仏龕開口部付近の床を東西に横断し、さらに西側の崖内に穿たれたI窟へ到達するためのトンネルを貫通している。この亀裂から雪解け水が流入することによって、坐仏龕の床とトンネルもろとも、崖の一部が広い範囲で崩落することが懸念された。亀裂の水分変動や、石窟内の温湿度環境などは、2005年より継続的に観測している⁹⁾。

写真5 I窟坐仏龕前面の大規模な亀裂

シルト層を含む礫岩から成るパーミヤーンの崖は、降雪による凍結融解の繰り返しにより亀裂を生じる。さらに雪解け水がその亀裂から流れ込み、シルトを浸食し、岩盤を脆弱化させる。

石窟の安定性、亀裂の状態、水の流入に関する調査と評価の結果⁸⁾、I窟坐仏龕前面の亀裂部分にも水の流入を防ぐための排水溝を設置することが提案され、トンネル内床上の亀裂の上に、亜鉛板と塩ビパイプによる排水溝を設置した(写真6)。亀裂から浸入した雪解け水は、このトンネル内の排水溝で受け止められ、崖外に排出される。

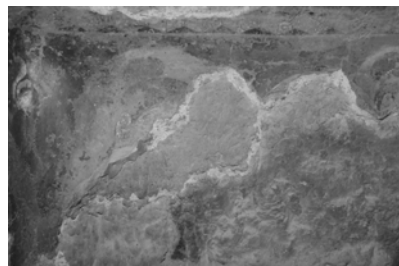
写真7 N(a)窟 エッジング処置後

第8次ミッションでは、N(a)窟の壁画の機械的、化学的洗浄を安全に行うために、崩落するおそれのある壁画の周辺部や亀裂について、I窟と同様のグラウティングおよびエッジング処置を実施した(写真7)。補強処置に使用した材料や方法は、I窟の補強処理の際のものに準じるが、モルタルの色調については、N(a)窟の広範囲に壁画が崩落した箇所は、岩体の赤色シルト層が露出しており、スス状黒色物質の付着によりで全体的に暗色化していることから、I窟で使用したモルタルに黒色顔料(ボーンブラック)を添加して、やや暗色に調整した(モルタル番号1)。

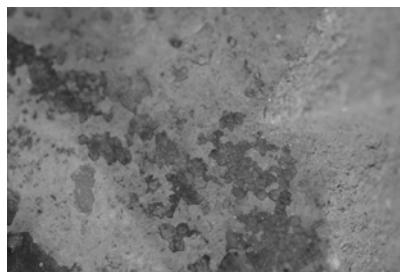
N(a)窟の壁画は、ほぼ全面にわたって後世に上塗りされた薄い壁土で覆われているが、第8次ミッションでは、これまでに終えられなかった南、東、西壁の下部について、この壁土層の機械的洗浄を継続して実施した。各壁下部に僅かに残る彩色の状態は極めて悪く、すでに粉状化し、かろうじて壁面に乗っている状態である（写真8）。この彩色層を覆っている壁土を除去する際には、壁土とともに彩色の薄片を落下させないよう、細心の注意を要した。

写真8 N(a)窟 薄い壁土の下から現れた細かい亀裂状に亀裂を生じた絵具層

洗浄に使用した材料、方法については、第7次ミッションのものに準じた。修復用の特殊なスポンジを使用して、上塗りされた壁土を僅かに湿らせてから、替え刃式型メスや竹串の先などを用いて慎重に除去した。彩色層および下地層が剥落するおそれのある箇所には、5%アクリルエマルジョン（プライマルE330S®）エタノール分散液を使用し、接着した。
