〔報告〕 敦煌莫高窟第285窟壁画の保存状態

State of Conservation of Mural in Mogao Cave 285

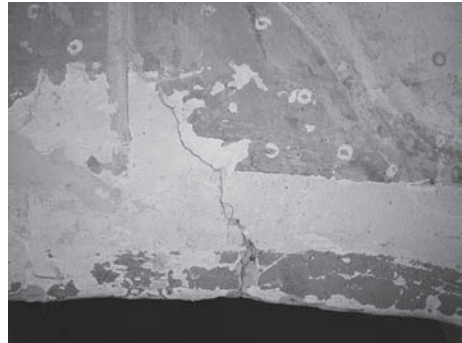
壁画には、複数の色の範囲や下地層にまたがって壁面に長く走る亀裂が観察される。亀裂の範囲が複数の色や下地層にまたがることから、亀裂は彩色層より下の層に入っている。南壁東側より2番目に位置する禅龕の龕楣に発生した亀裂は、開いた割れ目から、亀裂が彩色層・下地層・下塗り層に入っていることが観察できる(写真2:口絵参照)。下塗り層に亀裂が生じる原因として岩体の変動や下塗り層の乾燥による収縮などが考えられる。写真2に示したような、割れ目が大きく開き下塗り層まで見える亀裂は、第285窟には少ない。しかし、割れ目が

写真2 下塗り層の亀裂 (南壁禅龕の龕楣)

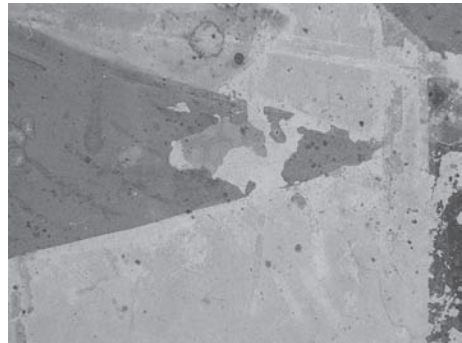
北、南、東壁では白色の下地層が欠損している部分がある。壁の最下部では下地層が完全に欠損し、下塗り層が露出している。最下部以外では、下地層が剥落により欠損していると推察される箇所が散見される。例を写真3（口絵参照）に示す。写真は南壁に描かれた建造物の一部で、青色を呈する彩色層が剥落している。彩色層の剥落箇所では下地層が露出しており、さらに露出した下地層も一部が剥落している。下地層は、下層との固着力が低下し彩色層と共に剥落した可能性がある。

写真3 下地層の剥落 (南壁)

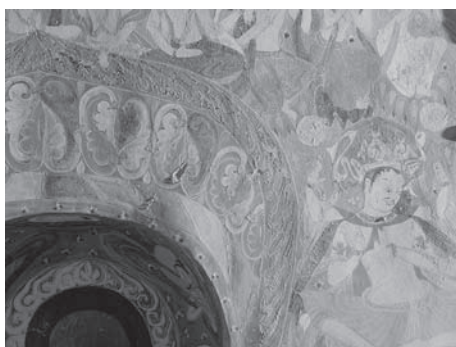
西壁では、龕の内壁を除く壁面の彩色層のほぼ全面に亀裂が発生している。龕の内壁には亀裂は少ない。重度の浮き上がりを伴う亀裂は特定の彩色箇所が発生している。その例として西壁南側の小龕龕楣周辺の外縁線写真を示す（写真4：口絵参照）。龕楣外縁の火炎文様や、その隣の毘瑟紐天の黒色を呈する腕や頭上に捧げ持つ日月に亀裂が発生し、彩色層が浮き上がっていることがわかる。

写真4 西壁南側、小龕龕楣周辺の側光線写真

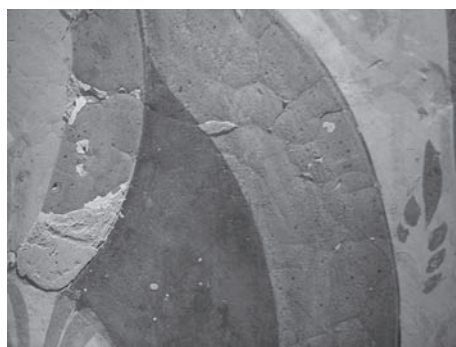
北、東、南壁では彩色の種類によって亀裂の有無が分かれる箇所が観察される。写真5（口絵参照）は北壁中段に描かれた千仏の光背で、現在、光背の外側は白濁したような赤色、内側は赤褐色を呈している。外側の赤色には亀裂があるが、内側の赤褐色には亀裂はほとんどみら

写真5 彩色層の亀裂(北壁中段、千仏の光背)

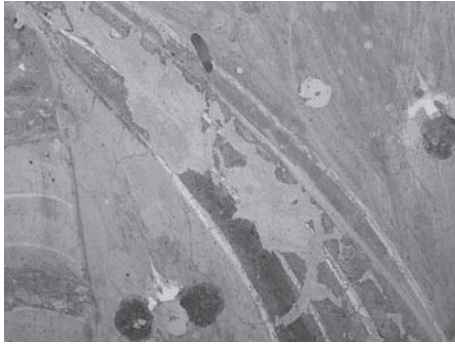
北、南、東壁では、彩色層が剥落し、その下の下地層が露出している箇所がある。一方、西壁では下地層がないため、彩色層が剥落すると下塗り層が露出する。彩色層が複数層重ねられている部分では、彩色層の上層のみが剥落し下層が露出している箇所がある。彩色層は大きな破片となって剥がれ落ちる場合(写真6:口絵参照)と、細かい破片となって剥がれ落ちる場合(写真7:口絵参照)がある。写真7に見られるように彩色層が細かい破片となって剥落する症状は、白色の彩色の上に赤色を重ねた箇所に集中して見られる。この箇所を顕微鏡で観察すると、上層の赤く透明感のある彩色層には細かく亀裂が入り剥落が起きている(写真8:口絵参照)。この赤色は、顕微鏡観察と蛍光X線分析の結果²⁾によれば、可溶性の有機色素である。以上に示した剥落箇所ではその周辺の彩色層に亀裂が観察されることから、下層との固着力が弱まった結果、亀裂に沿って剥落が発生したと考えられる。

写真6 彩色層の剥落（西壁）

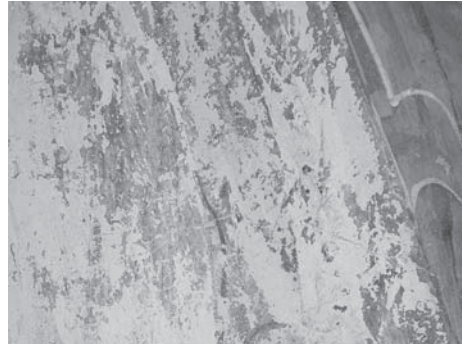
写真7 彩色層の剥落（西壁）

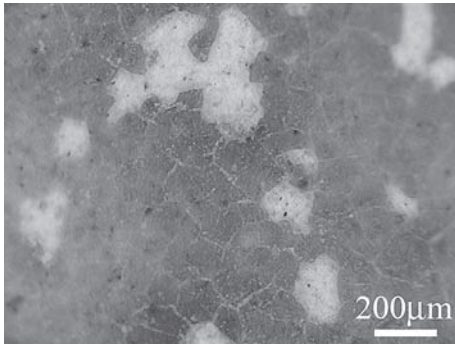
写真8 白色の上に赤色を重ねた彩色箇所
顕微鏡写真

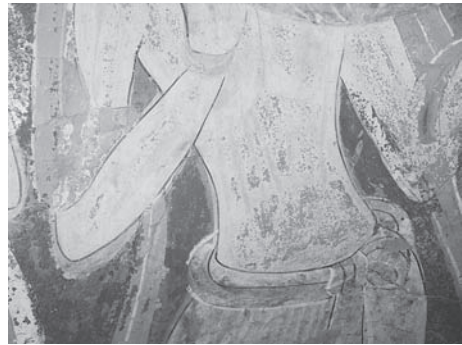
西壁の中央龕内壁では、小さな円形の剥落が疱疹状に発生している領域がある。このような疱疹状の剥落は、第285窟以外の石窟でも観察され、岩体や下塗り層に含まれる塩類が壁画表面に晶出する際に彩色層が損傷したものとされる(写真9)。塩類の晶出は崖面の中位に位置する石窟では比較的少ないとされるが、第285窟では、西壁中央龕内壁を中心に疱疹状の剥落が発生している領域が複数確認される。

写真9 疱疹状に発生した円状の剥落（西壁
中央龕内壁）

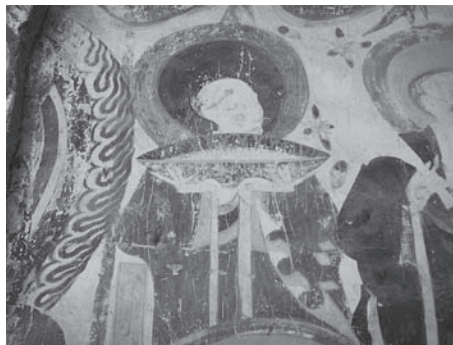
北、南、東壁では、引っ掻いたような細い線状の彩色層の剥落があり、特に北壁および東壁の上部に広範囲にわたって観察される。写真10は東壁南側上部の仏弟子が捧げ持つ華盤で、ひっかき傷のような彩色層の剥落がとくに集中している箇所である。莫高窟では石窟入口に扉

が取り付けられていなかった時期に窟内に様々な生物が侵入したと考えられる。線状の剥落は、通常、人間の手の届かない壁面の上部にのみ観察されることや、ひっかけ傷のような形状をしていることから、鳥類や蝙蝠などの生物の活動による爪痕である可能性が考えられる。

写真10 直線状の彩色層の剥落
（東壁南側上部）

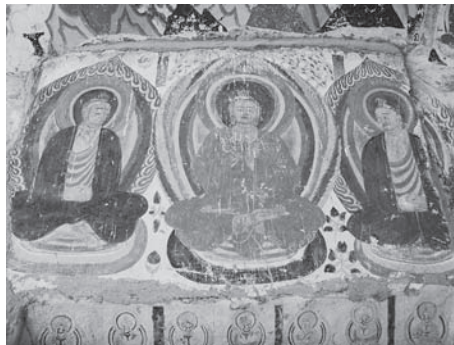
壁のいたるところに白色や褐色の付着物がみられる。白色の付着物は、北壁の最東端と東壁の入り口上部（写真11）の天井に近い付近から下へ向かって大量に付着している。このような付着の状況から、この白色の付着物は鳥類の排泄物と推察される。付着箇所の彩色層は剥落し

ており、北壁最東端では最上部の図像の判別が困難である。褐色の付着物も何らかの生物の分泌物である可能性が考えられる。

写真11 白い排泄物の付着（東壁入口上部）

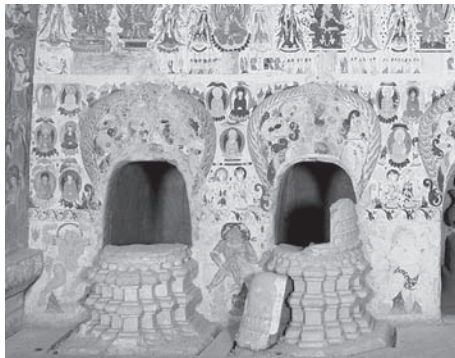
北および南壁の禅室入口及び内部には、元代に設置されたとされる仏塔が残存する⁶⁾。仏塔は写真12に示すように、現在では上部が取り外され下部のみ残存しているが、ペリオ隊が撮影した1908年の写真⁸⁾（写真13）では、禅室入口を塞ぐように取りつけられた仏塔の上部が壁に残っている。現在の壁面には仏塔上部が取り外された時に生じたと考えられる彩色層と下地層の剥落のほか、仏塔を接着していたモルタルの付着や仏塔を固定していた棒や穴が残っている。

写真12 現在の北壁に残存する仏塔

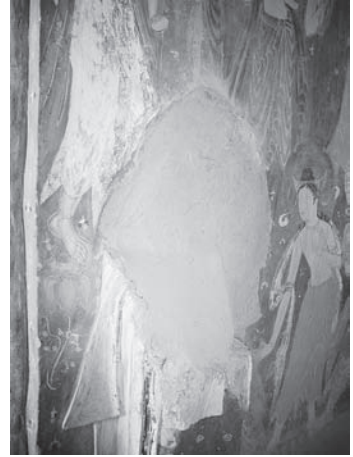
写真14 塑像欠損箇所の充填
(西壁中央龕内左側)

記録では1963年と1975年、そして2008年に修復処置が行われている。1963年の修復箇所および処置内容は不明である。1975年には西壁北側上部の鱗片状剥離に対する処置が行われている。2008年には、前室と主室をつなぐ甬道の天井部と甬道南壁および甬道門（主室入り口）上方の修復が行われている。処置内容は彩色層および下塗り層の剥離箇所の接着と、下塗り層の剥落箇所を埋めていた不必要な泥の除去である。また、西壁の中央龕内壁や中央龕内左側の塑像欠損箇所（写真14）は充填されている箇所がある。

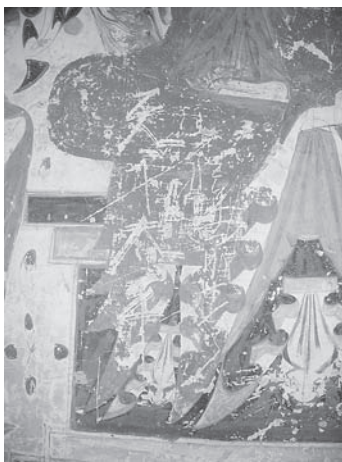
西壁龕内右側の塑像欠損箇所の上部の壁画は、下塗り層ごと一部浮き上がっている。これは塑像が取り外されたときに生じたと考えられる。東壁には、文字の形状をしているため、落書きが原因と判断できる彩色層の剥落がある。例えば、東壁南側の如来の赤い衣部分では彩色層を削り取って文字を書いているのがわかる（写真15）。鉛筆による落書きも見られる。例えば、西壁中央龕の縁には一定の間隔で鉛筆による線が引かれており、番号がふられている。

写真15 落書きとわかる彩色層の剥落(北壁南側、如来の衣)

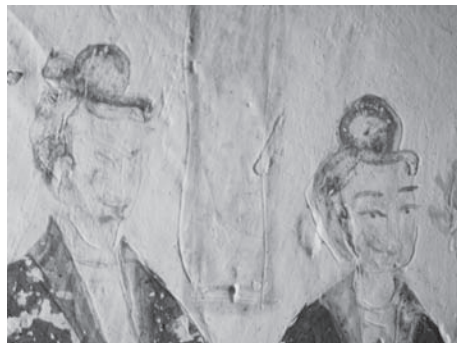
北壁の上段は東側から順に7つの区画に分割され、それぞれに説法図が描かれている。そのうちの第3区では図像の輪郭に沿って線がつけられており、そのときの圧力で彩色層が凹んでいる（写真16）。さらに、第3区の区画の周囲には画鋏跡のような穴がある。段文傑によれば⁹⁾、1940年代に行われた模写では壁画の上に直接透明な紙を当て画稿をつくったという。凹んだ線や穴はこのような模写の作業時についたと推察される。北壁の下部に見られる絵具の付着や、前述の西壁の鉛筆による落書きと西壁中央龕縁の鉛筆線や番号も、模写の作業時につけられた可能性がある。

写真16 図像の輪郭に沿った線
(北壁上段第3区)
