## 〔報告〕 巖島神社大鳥居の生物劣化調査

巖島神社（広島県）の大鳥居の主柱、袖柱および貫について、木部の腐朽など劣化調査を実施した（図1）。この報告では、大鳥居の過去の修理の履歴を踏まえ、今後の調査や保存修復のための基礎的知見を得るため、本調査の結果を総括する。

## Survey of Bio-degradation in the Torii-gate of Itsukushima Jinja

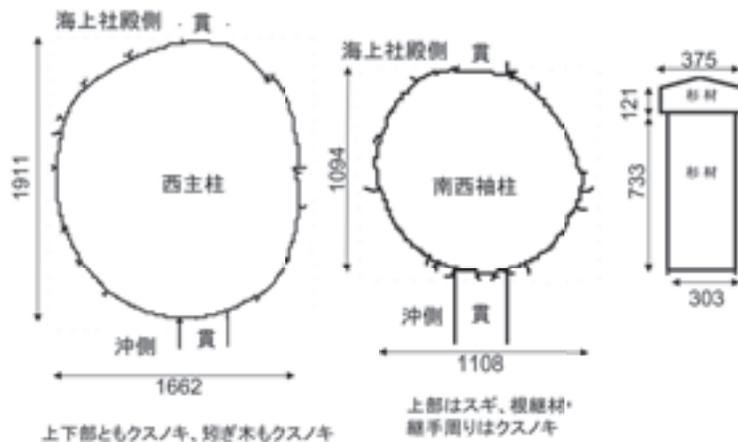
図2 西主柱断面(左)と南西袖柱断面(中)と貫断面(右)

主柱はクスノキの自然木をそのまま利用しており、今回調査した西主柱の下側差貫下303mm付近での直径は差貫方向1911mm、鳥居方向1662mmである(図2)。今回は西主柱の根継ぎの高さから下側差貫までの範囲を調査した。この部分の柱外周は矧ぎ木による修理の部分が多く、今回の調査では一部の矧ぎ木を取り外して実施した(図3~7)。矧ぎ木と主柱との間には数cm程度の隙間があり、主柱の表層は概ね褐色に変色しており、表層は湿って軟化していた。しかし、軟化部分は概ね表層に留まっているようであった(図4, 5)。矧ぎ木下の主柱の表面の含水率は数十%以上におよび非常に高いが、矧ぎ木表面の含水率は20%前後であった。ただし根継ぎ部に近い部位では、矧ぎ木表面の含水率も数十%に及ぶ場合があった(表2)。矧ぎ木と主柱の間隙には、上部の矧ぎ木や割れなどからの雨水が浸潤および滞留しているものと考えられ、これが主柱表層の劣化の一因となっていると推察された。さらに根継ぎ部分は徳利型の主柱の最も太い部分に相当し、この部分での矧ぎ木の内部には上部からの水分が集まりやすくなっているものと考えられる。また矧ぎ木の表面には所々褐色化した水しみがみられ(図5, 6)、その付近は含水率が高くなる傾向がみられた。これは矧ぎ木の内部に滞留した水分が外部に滲み出して発生したものと思われる。また矧ぎ木をはずしたところ、内部に主柱を巻くように接地された帯鉄が現れ、また垂直方向の接合面が確認できた(図4)。これらのことから主柱の根継ぎ部の構造の一部を理解することができた。さらに帯鉄の上部で主柱表面が褐色化している領域が認められたが、その様相は焦げたような状態であった。

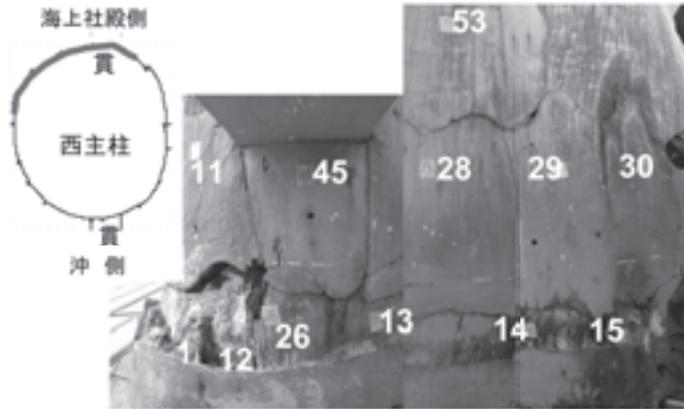
図5 西主柱根継ぎ部付近の外観と測定位置- 3

サンプルングに先立ち、満潮水位以下の高さにおいて、表層の彩色板(矧ぎ木)を一部取り外し観察を行った。西主柱の西面の観察結果から、主柱のクスノキ材は部分的に表層から約20mmの深さまで柔らかかなスポンジ状になっていた。しかしこれらの部位の奥部は概ね健全と判定された。柔らかくなっていた表層部分を少量採取した(図5, 表3)。

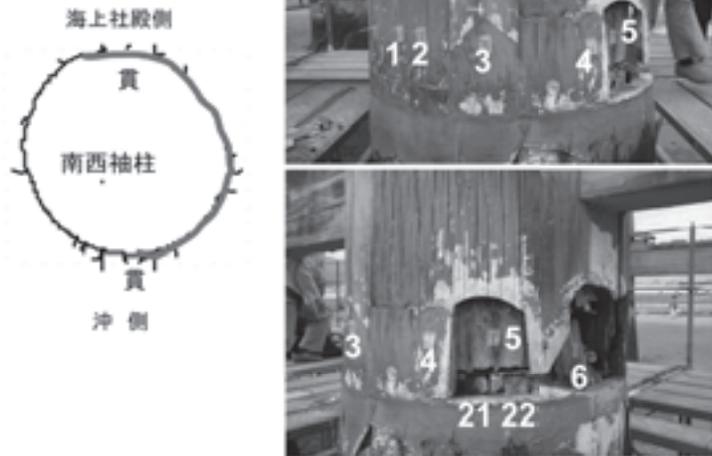
図8 南西主柱根継ぎ部付近の外観と測定位置 - 1

南西袖柱の直径は、根継ぎ部分において差貫方向1094mm、鳥木方向1108mmで、この部分にも多くの矧ぎ木による修理部分が見られ、矧ぎ木と袖柱表面との間には間隙が認められた(図8～11)。また取り外した矧ぎ木の下から、根継ぎ部のホゾと袖柱下端の切り欠きとそれらの間の間隙の状態が確認できた。矧ぎ木内部の袖柱の表層の状態は、主柱と同様、表層が湿って、軟化および変色していたが、軟化部位は表層に留まるようであった。

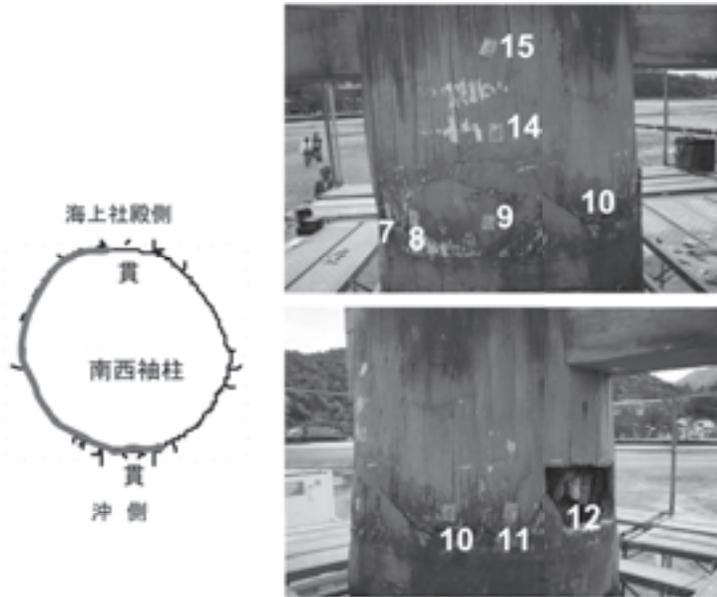
図10 南西支柱根継ぎ部付近の外観と測定位置 - 3

材の木口が表出している部位では、キクイムシの食痕と思われる症状も見られた。しかし多くの場合は材はごく表層を除いて健全と推定された。また神殿側の表面では、銅板が挿入されていた付近のスギ材の板が焦げたように黒くなっている部位があった。柔らかくなっている部位と、焦げたような黒い部位を中心に少量のサンプリングを実施した(図10左, 図12左, 表3)。

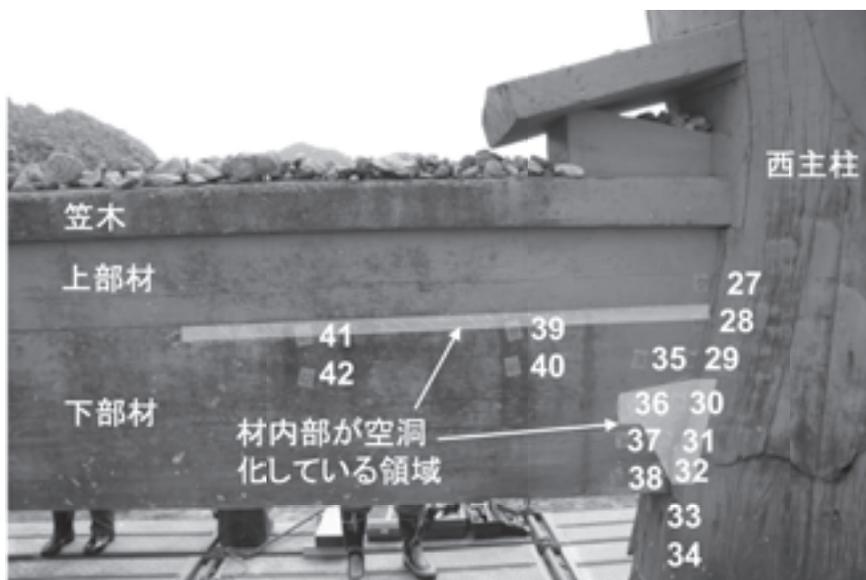
図12 貫の外観と測定位置-1

差貫は、笠木の下部分のせいが733mmで、幅が303mmであるが、上下2枚合わせとなっている(図12)。この部分の表面には際立った変色や水しみなどの症状は認められない。しかし、合わせ材の間隙や、差貫と主柱の接合部分の内部は劣化が起きやすいと思われる。

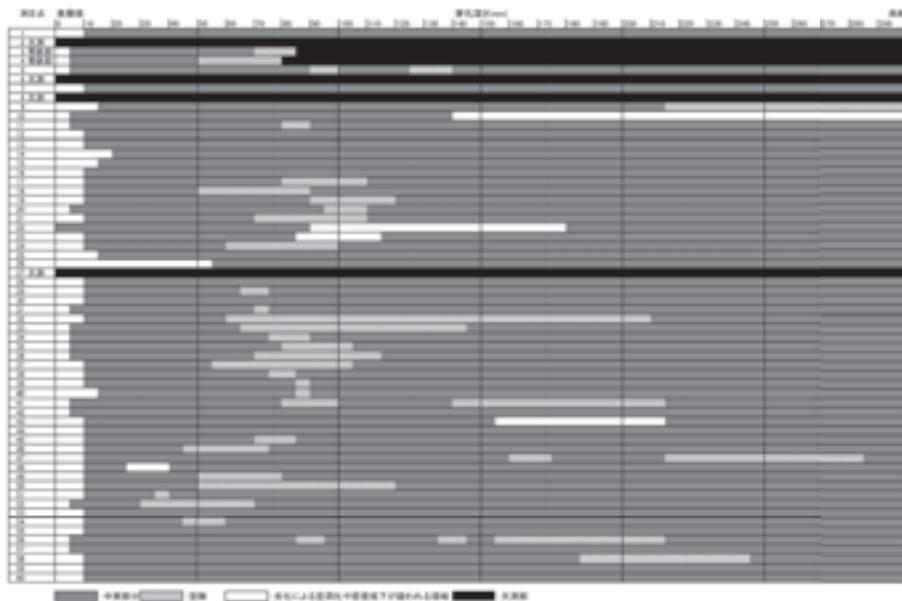
図15 穿孔抵抗値から評価した西主柱の内部状態の分布

図15に見られるように主柱の穿孔抵抗の結果については、表層部分に10～15mm程度の軟化あるいは脆弱化した部分があり穿孔抵抗の値は小さくなっているが、それより奥の部分については、内部の接合面付近の間隙を通過した際の穿孔抵抗の低下を除けば、劣化によって空洞化した部分が内在することを示唆するような結果はほとんどなかった。なお図17は剥ぎ木の無い位置やはずした位置では柱本体での測定結果を示し、剥ぎ木の位置では、剥ぎ木の表面からの測定結果を示す。例外的に表層部分から50程度まで穿孔抵抗が低かった測定点26や奥部で穿孔抵抗の低かった測定点10、22および43については、より詳細な調査が必要である。もっとも空洞化していない部位でも木部実質の強度が健全材より低下している可能性があり、これについては、今後校正実験などを行って、穿孔抵抗と材の強度値との関係を把握した上で、柱の健全度を評価する必要がある。また今回測定された穿孔抵抗の値は、総じて実質部分の穿孔抵抗

この校正実験の結果を待たないと確定的なことはいえないが、今回の穿孔抵抗測定から、全てのポイントで表層から10～15mm程度は劣化あるいは軟化しているといえるが、それより奥の部分は概ね中実であると思われる。ただしその部分の強度については今後さらなる検討が必要である。

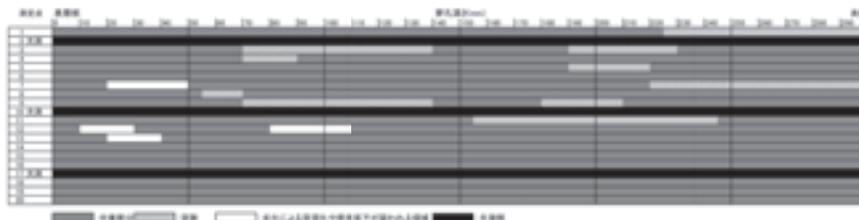
図16 穿孔抵抗値から評価した南西袖柱の内部状態の分布

南西袖柱についても西主柱と同様の傾向がみられた(図16)。その一方で、貫およびその周辺については、内部の劣化および空洞化を示唆する結果がえられた(図17)。同図は、貫が主柱に貫通している部位や、積層された貫材の境界の領域で、内部に空洞が存在することを示している。これらの領域では部材間に浸潤した水分によって内部に腐朽が発生し、強度低下や空洞が発生していることが示唆される。

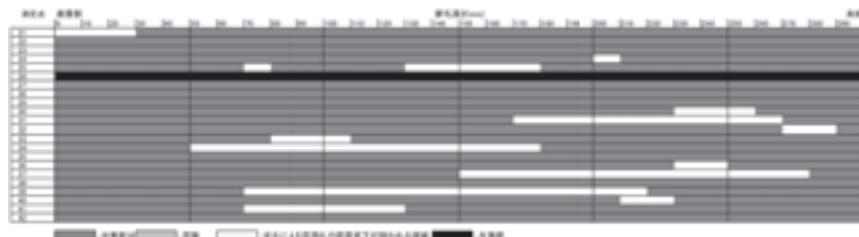
図17 貫の外観と測定位置 - 2

一方、今回の調査によって貫材が主柱に貫通している内部に強度低下部位や空洞化している部位が存在することが示唆された。また重ねた形式になっている貫材の隙間とそこからの水分

浸潤に由来すると推定される貫材内部での劣化も示唆された。これらについても今後さらに慎重に検討を重ね、内部状態を明らかにする必要がある。
