## 〔報告〕 東本願寺阿弥陀堂の生物劣化調査

## Survey of Bio-degradation in the Amida-do Hall of Higashi-Honganji

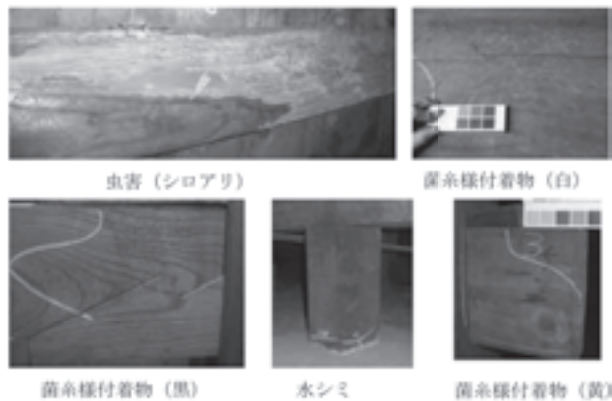
図1 生物劣化およびそれを誘発する症状

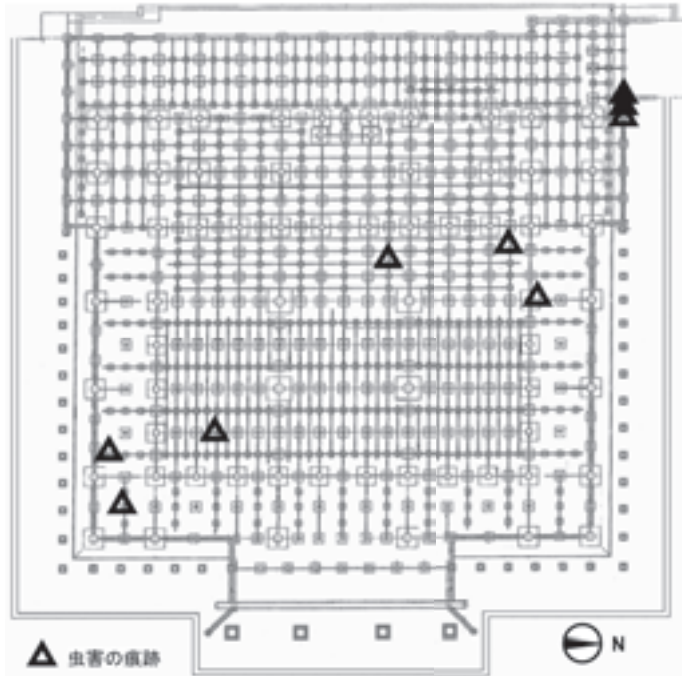
図1に阿弥陀堂床下の構造部材にみられた生物劣化の症状や劣化を誘発する症状を示し、図2から8にそれらの発生分布を示す。木部にみられた虫害としては、シロアリの食害の痕跡が1ヶ所（北西方面）と、シバンムシ類と推定される甲虫類の被害の痕跡が散見された（図2）。また礎石に発生した結露水のしみ上がりによって発生すると考えられる柱と床東足元の白化現象は、堂の南半部に集中してみられた（図3）。これは土壤の湿気が高いことと関連付けられる。主として担子菌類に属する木材腐朽菌類の菌糸と関連付けられる白い綿状・膜状の付着物や、明らかな腐朽部位の分布を図4および5に示す。これらの腐朽様の症状は床下全体に広く分布しており、木材表面に付着した菌類の胞子が、材表面に発生した結露水によって発芽、成長した結果と考えられる。しかしこれらの付着物の発生や腐朽は木部の表面に留まり、強度低下をもたらすような劣化には至っていない。その他の木部表面にみられた菌糸様の付着物には、黒や黄色のスス状あるいは粉末状のものがああり、これらは堂の北半分や背面（西面）近くに分布していた（図6, 7）。これらについては、採取し同定を試みた結果（後述）、木材腐朽菌類の可能性が低いことが示唆された。しかしこれらも腐朽菌と同様の環境で発生、生育すると考えられ、主として通気が悪く、湿気の滞留しやすい堂の背面近くに分布したと考えられる。また

図2 床下における生物劣化と関連する兆候の分布 1  
(シロアリおよび甲虫)

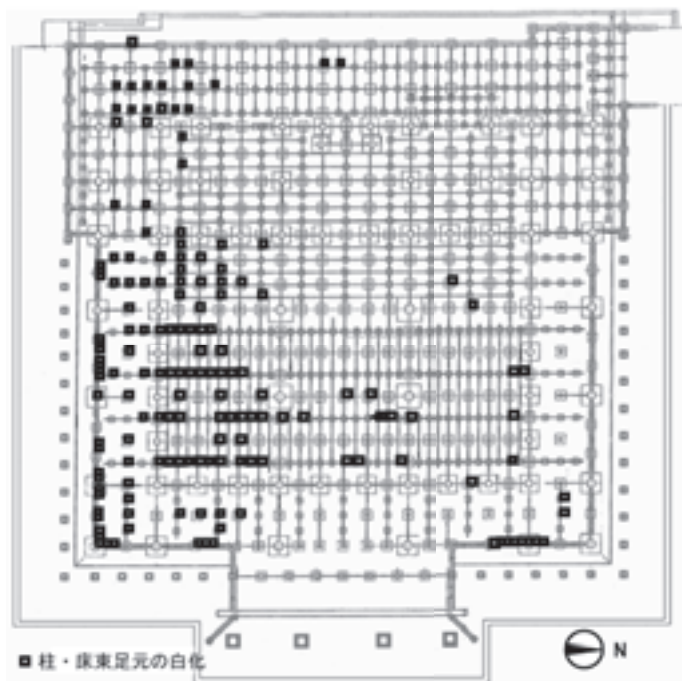
図3 床下における生物劣化と関連する兆候の分布 2  
(柱・床東足元の白化)

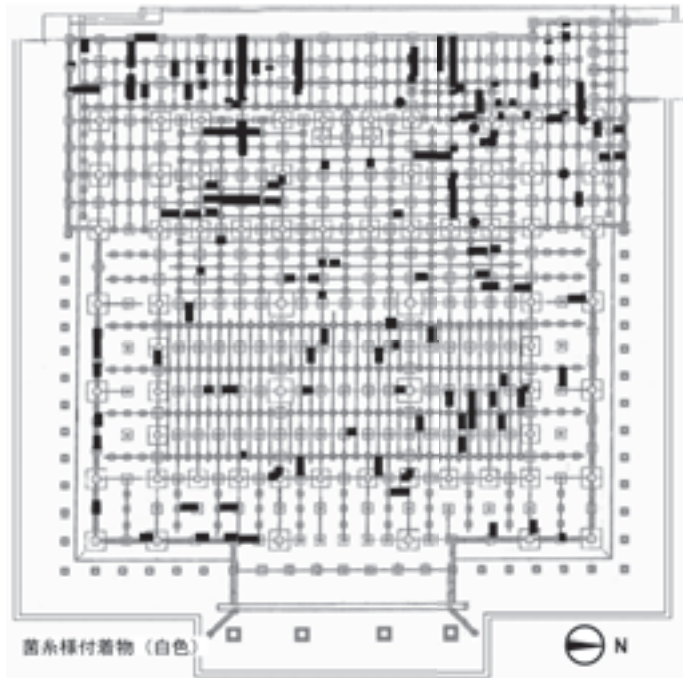
図4 床下における生物劣化と関連する兆候の分布3  
(菌糸様附着物 (白色))

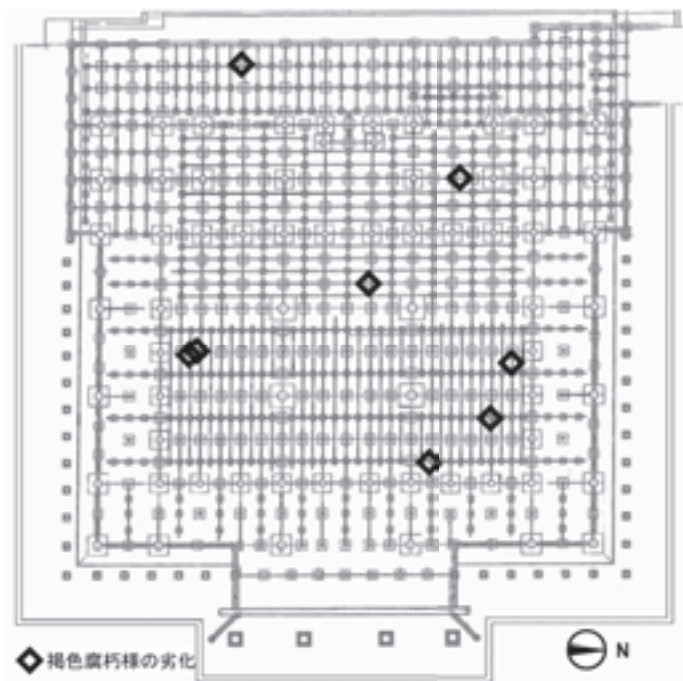
図5 床下における生物劣化と関連する兆候の分布4  
(褐色腐朽様の劣化)

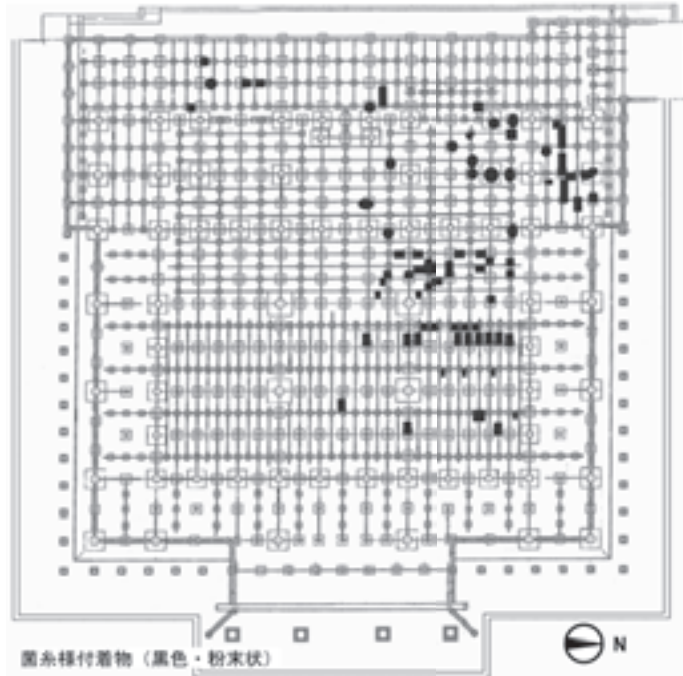
図6 床下における生物劣化と関連する兆候の分布5  
(菌糸様付着物 (黒色・粉末状))

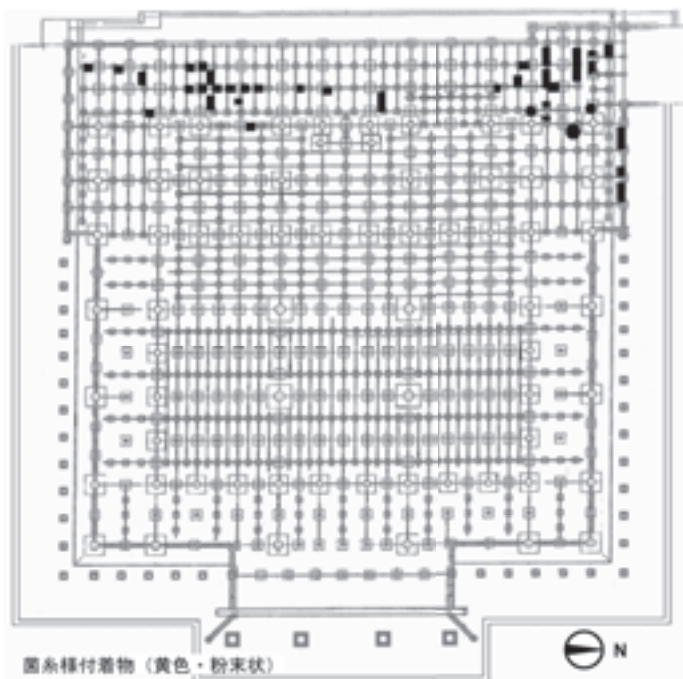
図7 床下における生物劣化と関連する兆候の分布6  
(菌糸様付着物 (黄色・粉末状))

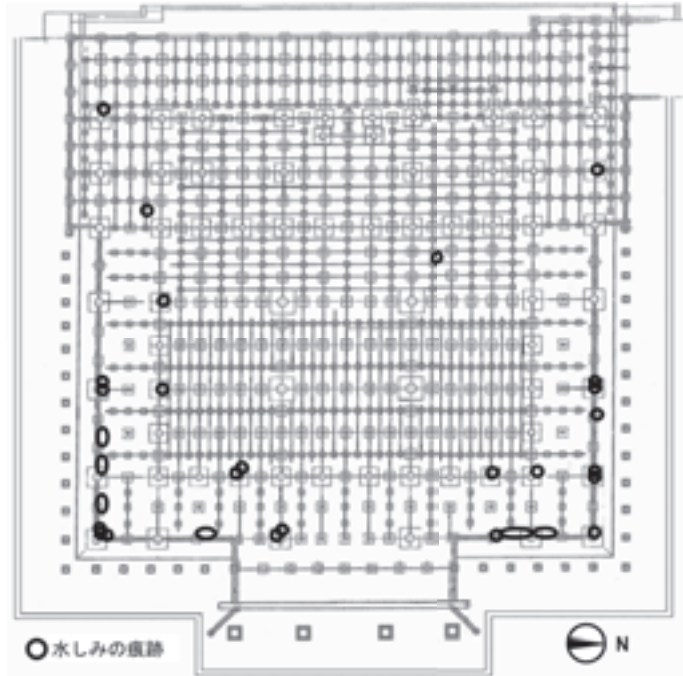
堂の外縁近くでは、雨水が直接あるいは土壌を通じて木部に浸潤し（図8）、部材に水しみとして浸潤し、これにより腐朽が発生しやすくなると考えられる。

図8 床下における生物劣化と関連する兆候の分布7  
(水しみの痕跡)

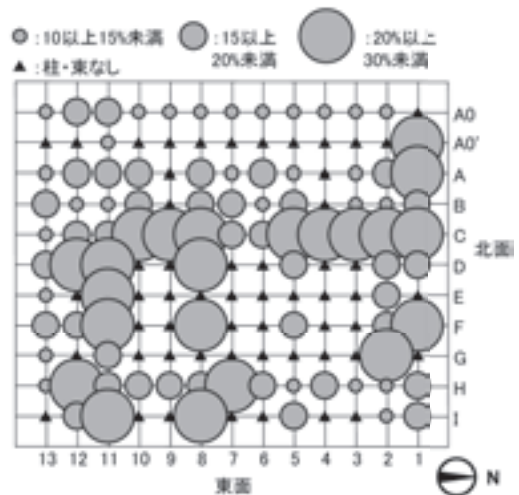
床下に配置されている構造部材のうち、柱および床束について含水率を測定した結果の例を図9および10に示す。図9から堂の中央から北面あるいは南東方向に広がる領域で含水率が20～30%に及んでいることがわかる。堂の背面(西面)は全面漆喰壁で、ここでの換気状態は必ずしも良好ではないが、背面ちかくの含水率は10～15%程度であった。また正面(東面)の正面階段の裏側では含水率がやや高くなる傾向が認められた。床下木部の含水率は、土壌の水分状態、雨水の浸潤や換気状態などの影響を受け、複雑な分布を示し、建物の構造と単純に関連付けて議論することはできない。一方、柱や床束の高さ方向の含水率の平均値の分布から、土壌に近い部位ほど含水率が高くなる傾向が認められた。このことは土壌からの水分が含水率に有意に影響していることを示唆している。しかし、いずれの領域においても、腐朽が急速に促進されるような高含水率の値(30%以上)は認められなかった(図10)。

図9 阿弥陀堂床下柱・床束下端から100mmの位置の含水率分布  
(東面1～13は南北の通り、北面A0～Iは東西の通りを表す)

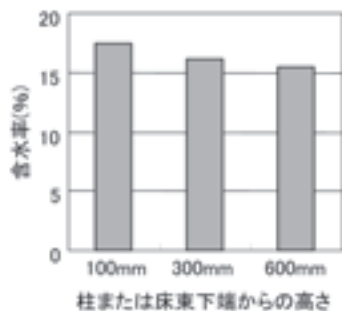
図10 阿弥陀堂床下柱・床東下端からの高さの差による含水率の変化

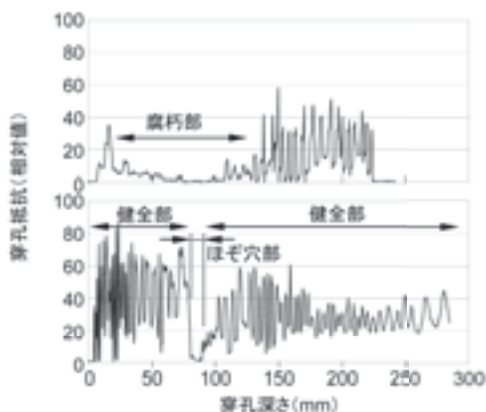
図12 穿孔抵抗測定結果の例

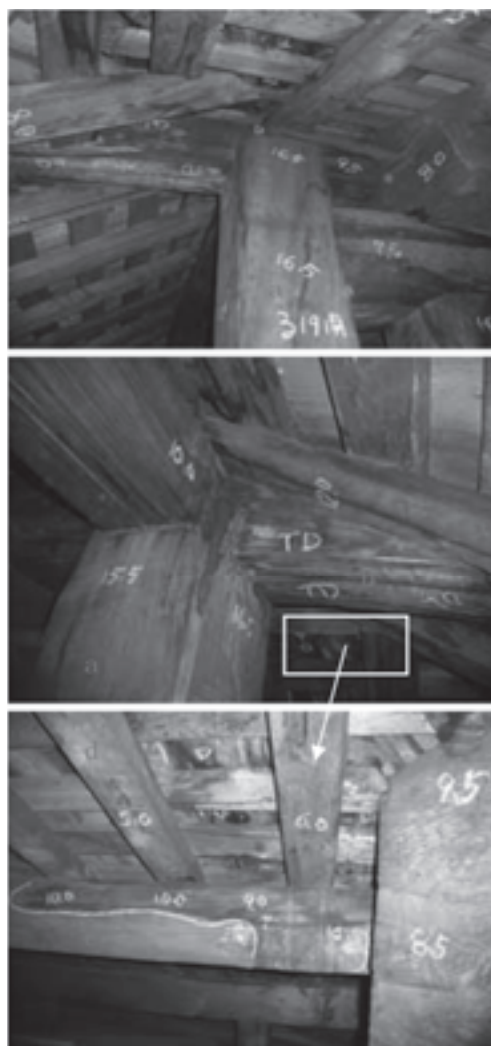
一次診断において腐朽症状のみられた小屋組部材（南東部の母屋束および桁材，図11）について，細いドリルを用いた穿孔抵抗測定を行い，部材の強度低下を評価した（図11，12）。

穿孔抵抗測定を行った部位は，屋根の南東角，降棟の先端から隅木におよぶ範囲の小屋組材であり，南妻面の破風尻に相当する。降棟の先端付近とその周囲に雨漏りが発生しており，屋根から浸潤した水分によって，小屋組に腐朽が生じている。穿孔抵抗の変化から桁材などの内部の強度低下が評価できる（図12）。

図11 小屋裏の腐朽部位  
a～eは部材の識別記号

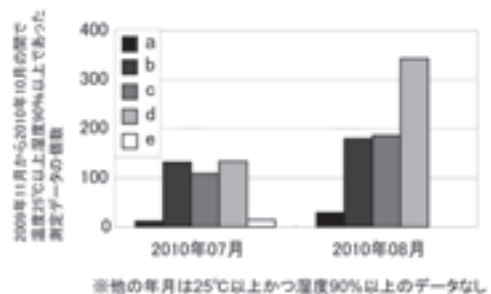
図15に床下の6箇所において得た温湿度の年間データから得た温度が25℃以上かつ湿度が90%以上になる時間帯(30分)の発生頻度分布を示す(ただし測定点にfについては該当時間帯がなかったので図化していない)。この温度・湿度環境はいわば高温多湿で生物劣化が促進されやすい環境の指標となりうると考えられ、この高温多湿時間帯の発生頻度と他の調査結果との関連を検討した。いずれの領域でも、7月から8月にかけて高温多湿時間帯の発生頻度が上昇するが、その仕方は床下の位置によって異なった。外周に近いa,e,およびfでは頻度が低く、堂中央のbや前面の階段の裏にあたるcの位置では、通気が悪く、高温多湿となりやすいことがわかる。最も高温多湿時間帯の頻度が高かったのは測定位置dであった。この領域は堂南西にあった池に近いためか床下の土壌の湿り気も高く、礎石の結露によると考えられる束や柱の足元の白化が比較的多く頻発している領域で(図3)、木部の含水率は必ずしも高くはないが(図9)、菌類の発生は比較的多い(図4,7)。しかしこれらの相関関係は必ずしも強いわけではなく、今後、温湿度や含水率の変化や分布と生物劣化の兆候との関連は今後より詳しく検討する必要がある。

図15 阿弥陀堂床下において温度25℃以上かつ湿度90%以上になる時間帯(30分)の発生頻度(図中a, b, c, d, eは、図13参照)
