〔報文〕 石塔に対する覆屋の保護効果に関する研究

朽津 信明

Study on the Effect of Protective Shelter for the Conservation of Stone Pagodas

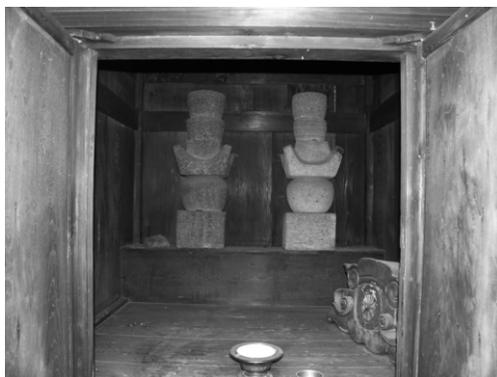
壁に隙間はなくほぼ密閉状態のままで現在まで至っていると判断される。

現在の各石塔の風化状況としては、いずれも外形的にはほぼ完全な状態で残存しており、地輪に書かれた銘文も明瞭に読み出すことが可能である。また生物繁茂も認められず、埃の付着も顕著ではない。

図1 生駒廟 (左側の生駒正俊墓に1621年銘)

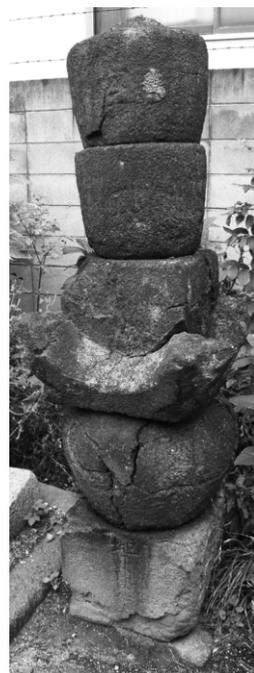
比較対象としては、現在の法泉寺・生駒廟裏に同材質の石造五輪塔が野ざらしの状態で地面に直接置かれて存在する。銘は確認できないが、様式から上記二基の五輪塔と近接した時代か、あるいは若干下の江戸初期頃のものかと推定される。全高2m程で、全体の外形は確認できるものの、ところどころに大きな亀裂が見出され、表面の欠損が随所に認められる。また表面には黒色の汚れがほぼ全面で顕著に認められ、部分的に藻類などの生物繁茂も目立ち(図2)、当初表面は確認できない。本塔の元々の存在位置は不明ながら、覆屋の痕跡は近傍には全く認められず、恐らくは築造当初から屋外に存在し続けていると判断される。現在は生駒廟とともに市街地の寺院内で管理されており、周りに大木などはない状態で伝えられている。

図2 生駒廟裏の屋外五輪塔 (江戸時代初期頃)

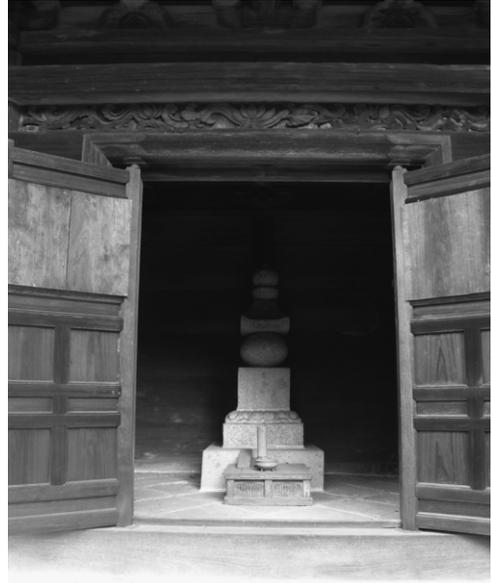
現在の各五輪塔の風化状況としては、岩質によらずいずれも外形的にはほぼ完全な状態で残存し、正面下部に僅かに埃や藻類の沈着が認められる場合がある以外には、顕著な汚れや微生物のようなものは見られない。各石塔に刻まれた銘文も良好な状態で読み取ることができ、一部には金色物質が残存する場合もある。

図3 本多忠勝墓(1626年築造)

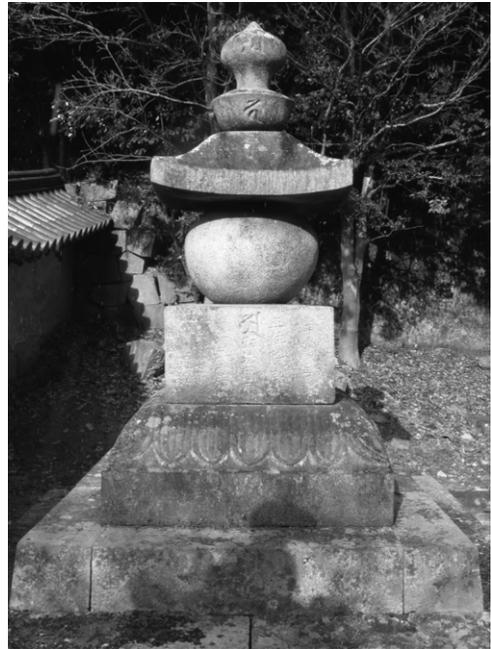
比較対象としては、墓所内に藩主とならずに夭折した本多忠刻(1626年没)と幸千代(1621年没)の石造五輪塔が野ざらしの状態それぞれ石造基壇上に存在する。それぞれ熔結凝灰岩製と花崗岩製であり、いずれも2mを超える高さを持つ。いずれもマクロに見れば外形はよく

保たれてはいるが、各角部や稜線部がシャープさを失うなどの物理的欠損は認められ、そうした欠損は熔結凝灰岩製の本多忠刻墓の方がやや顕著である。また表面には両者とも地衣類をはじめとして藻類や蘚苔類などの生物繁茂が顕著に認められ、当初の表面状態は良好には観察できない(図4)。

図4 本多家墓所・幸千代墓(1621年没ながら、築造は1626年以後かと推定される。)

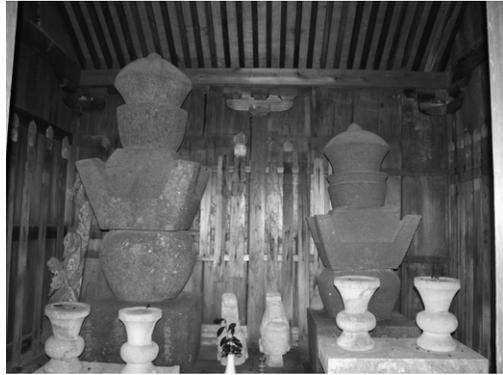
現在の石塔の風化状況としては、いずれも外形的にはほぼ完全な状態で残存し、また生物繁茂も殆ど認められず、埃の付着もそれ程顕著ではない(図5)。各石塔に刻まれた銘文も良好な状態で読み取ることができる。

図5 鍋島忠茂夫妻墓（1625年築造、右側が室墓）

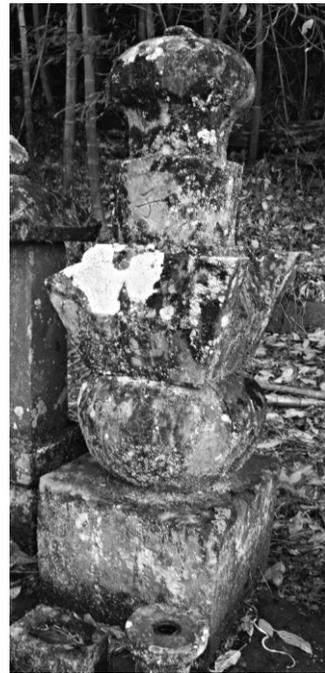
比較対象としてこの廟の南側には、廟内の五輪塔とほぼ同規模同様式で同材質の三代藩主・鍋島直朝夫妻の石造五輪塔が野ざらしの状態で石造基壇上に存在する。直朝室の五輪塔は1660年銘を持ち、外形はほぼ原型を保っており、局所的な欠損を除いては物理的侵蝕はそれ程顕著

ではないが、各角部や稜線部はシャープさを失いかなり丸みを帯びている。また各表面には地衣類をはじめとして藻類や蘚苔類などの生物繁茂が顕著に認められ、当初の表面状態を確認するのが困難である（図6）。

図6 鍋島直朝室墓（1660年没）

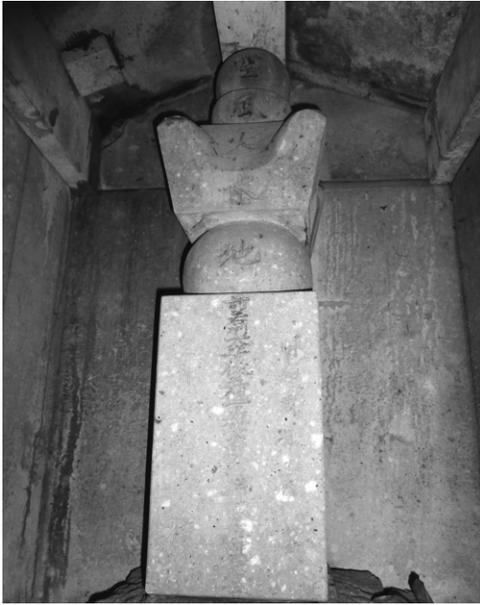
北海道松前町の法幢寺にあり、松前家七世・公廣（1641年没）以後、十七世・崇廣（1866年没）に至るまでの歴代藩主及びその近縁者の23棟の石廟（石造廟建築）が立ち並び、その内部には原則的に石造五輪塔が存在する⁸⁾。五輪塔及び廟の石材としては、火山礫凝灰岩（このうち越前産で緑色を帯びた特徴的なものは、特に「笏谷石」と呼ばれる）、花崗岩類、そして粗粒凝灰岩類が指摘されている。石廟は、切妻造り妻入りで2m程度の大きさ。石廟と内部の石造五輪塔とは、共通する石造基壇の上に建つ。現在の各廟内五輪塔の風化状況としては、石材に関わらずいずれも外形はほぼ完全な状態で残存しており、各石塔に刻まれた銘文も良好な状態で読み取ることができる。一部石廟の扉には欠損があったり、また明らかに後補とわかる別材で補われた状態のものもあり、そうした場合には特に内部五輪塔地輪部で藻類をはじめとする生物繁茂が見られる例もあるが、石廟自身にそうした欠損のないものでは生物繁茂もほぼ見られず、肉眼的には築造当初のような見かけで存在している。例えば1765年銘を持つ、十二世・松前資廣五輪塔は全高1m程の火山礫凝灰岩（笏谷石）製だが、その形状に欠損はなく、陰刻銘内部に赤色物質が残存するなど、ほぼ築造当初の表面状態が保たれている（図7）。

図7 松前資廣墓 (1765年没)

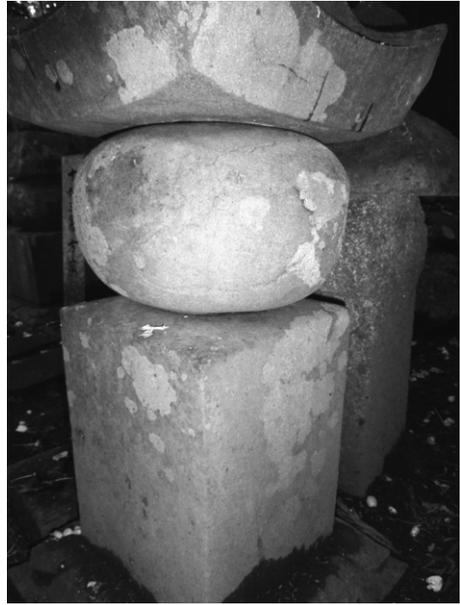
一方、比較対象として墓所内には、石廟以外に野ざらしで伝えられてきたと見られる花崗岩製及び火山礫凝灰岩製の五輪塔がある。花崗岩製五輪塔はいずれも外形的には大きな損傷は見られないものの、表面には地衣類と見られる生物やその他の汚れが目立ち、当初表面は確認するのが難しい状態である。火山礫凝灰岩製五輪塔としては1776年銘を持つ十三世・松前道廣室（敬姫）墓が、同じ墓所内に野ざらしで石造基壇上に存在する⁸⁾が、全体が藻類及び地衣類を中心とする生物に覆われているとともに、水輪部には凍結破碎によるかと推定される表面5mm程度の欠損が認められる（図8）。

図8 松前道廣室墓 (1776年没)

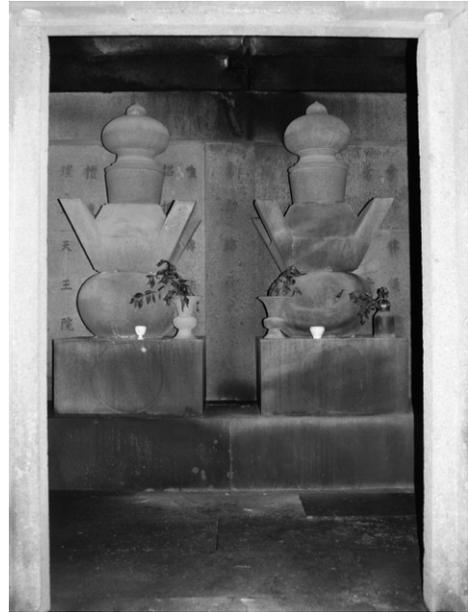
現在の各石塔の風化状況としては、いずれも外形的にはほぼ完全な状態で残存している。また生物繁茂も、茂真夫妻五輪塔の地輪でごく僅かに藻類と見られる緑色生物が認められる他にはあまり顕著ではなく、埃の付着もそれ程顕著ではない。各石塔に陰刻された文字も良好な状態で読み取ることができる。

図9 諫早茂真夫妻墓
(左側が室墓で1696年没)

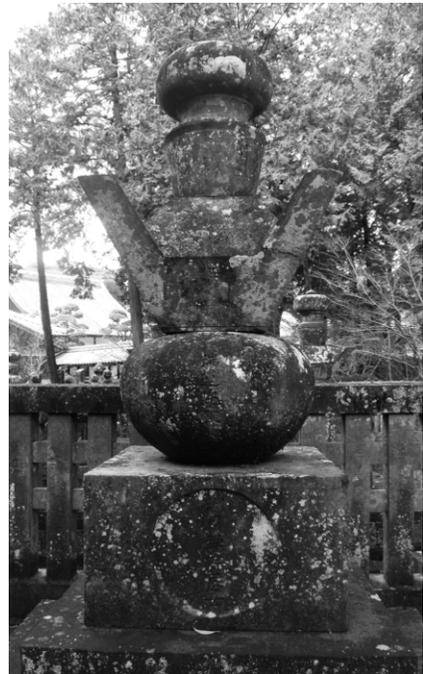
墓所内には、上記二例以外の歴代藩主及びその室の石造五輪塔が野ざらしの状態それぞれ石造基壇上に立ち並んでおり、比較対象となり得る。墓所内に花崗岩製のものは他にはなく、いずれも茂真夫妻墓と同材質でほぼ同規模・同様式の石造五輪塔である。このうち、五代・諫早茂門(1680年没)五輪塔は、全体的な形状は保たれており物理的損傷はそれ程顕著ではないが、各角部や稜線部がややシャープさを失っている。また各表面には地衣類をはじめとして藻類や蘚苔類などの生物繁茂が顕著に認められ、当初の表面状態は容易には観察できない(図10)。

図10 諫早茂門墓（1680年没）

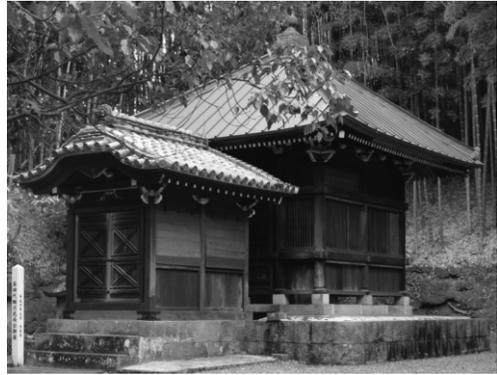
熊本藩主細川家墓所は、熊本市の旧泰勝寺と旧妙解寺とに分かれて存在し¹⁰⁾、初代・細川藤孝及び室そして二代・忠興及び室の四棟の廟は前者、三代（初代熊本藩主）・忠利（1644年没）及び室（1649年没）、そして四代（熊本藩二代）・光尚（1649年没）の木造廟が後者に存在する。いずれの内部にも大型の石造五輪塔があるが、本稿では後者の墓所のみについて記載する。旧妙解寺の廟内にある五輪塔はいずれも全高3m以上の大型のもので安山岩製。外側の廟建築は全て宝形造りで瓦葺きまたは鉄板葺き（元は銅板葺き）の屋根。忠利廟のみ方三間で他は方二間。それぞれの廟は独立した石造基壇上に建つ。各廟の背面を除く三方向の壁には連子が巡り、完全な密閉状態ではなく、さらに忠利及び光尚の廟は各壁の基壇付近に高さ30cm程度の空間（隙間）が設けられており、床面付近で風が容易に抜ける状態にある（図11）。床は、基壇付近に隙間を持たない忠利室廟のみ土間で、他の二棟は石敷きである。

図11 細川光尚廟の床面付近の隙間

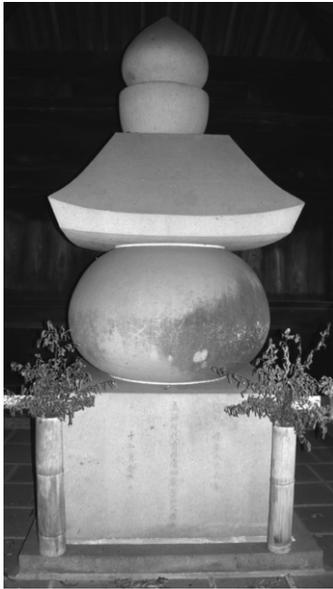
現在の各石塔の風化状況としては、いずれも外形的にはほぼ完全な状態で残存している。表面に汚れの沈着は少なく、各石塔に刻まれた銘文も基本的には良好な状態で読み取ることができ、一部には金色物質も残存する。ただし、風が抜けるように造られている忠利および光尚の五輪塔では、連子窓から光が射し込む部分付近には顕著に藻類を主体とする生物繁茂が認められる（図12）。これに対して基礎部分に隙間のない忠利室五輪塔では、当該の部位にそのような生物繁茂は顕著ではない（図13）。

図12 細川光尚墓
(1649年没)

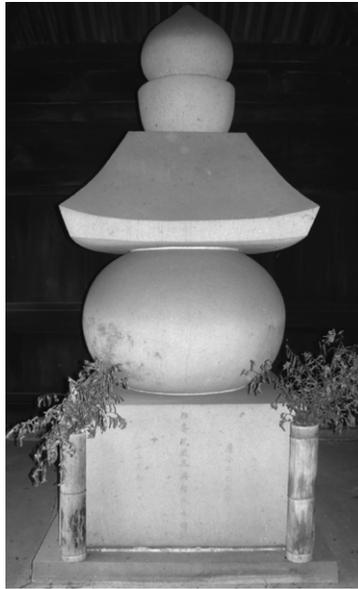
図13 細川忠利室墓
(1649年没)

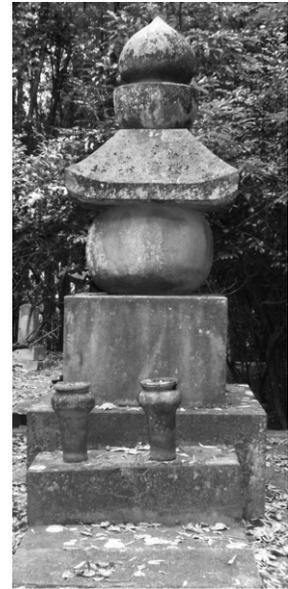
壊されて野ざらしの状態に至った事例もあるが、例えば五代（熊本藩三代）・綱利の子で1686年に早世した幸の五輪塔は、周辺の状況により築造当初から廟を持たなかったと判断される。幸五輪塔の各角部や稜線部では僅かにシャープさが失われ、各面はいずれも地衣類や藻類を中心とする生物で顕著に覆われている（図14）。

図14 細川家墓所・幸墓
(1686年没)

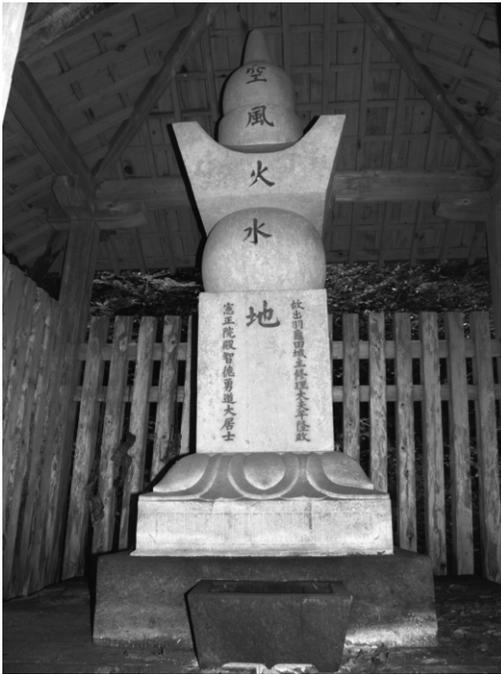
秋田県由利本荘市の龍門寺にあり、三代藩主・岩城秀隆（1717年没）以後、十一代藩主・岩城隆邦（1911年没）に至るまでの歴代藩主（及び室）のうち、藩内で死去した六人分の石造五輪塔が存在する¹¹⁾。6基の五輪塔はいずれも3m程の高さで、その外側にはいずれも五輪塔築造時のものと見られる木造覆屋を持ち、五輪塔と覆屋はいずれも共通する石造基壇上に建つ。五輪塔石材には、凝灰質岩、花崗岩類、そして斑瀾岩がある。覆屋は、屋根は宝形造り鉄板葺または切妻造り瓦葺。いずれも壁を持たず四隅に木造の角柱を立て、柱間に木柵を入れて囲っただけの簡素なもので、屋根と木柵との間は完全な空間（隙間）となり、また木柵同士の間も隙間が広くあいた構造である（図15）。

現在の各五輪塔の風化状況としては、花崗岩類製と斑瀾岩製のものは、外形的にはほぼ完全な状態で残存している。凝灰質岩製のものは、特に地輪や基礎部を中心に一部に欠損が見られる場合がある。また、花崗岩類製と斑瀾岩製のものも含めて、地輪下部やその下の反花座には一般に藻類の繁茂が目立つ。各石塔に刻まれた銘文は読み取ることができ、一部には金色物質も残存するが、生物に覆われた箇所はその確認がやや困難である。例えば1861年没の十代・岩城隆政の凝灰岩製五輪塔で見ると、侵蝕はそれ程顕著ではないもののやや稜線部のシャープさは損なわれており、反花座や地輪下部の一部には顕著に藻類の繁茂が観察される（図15）。

図15 岩城隆政墓（1861年没）

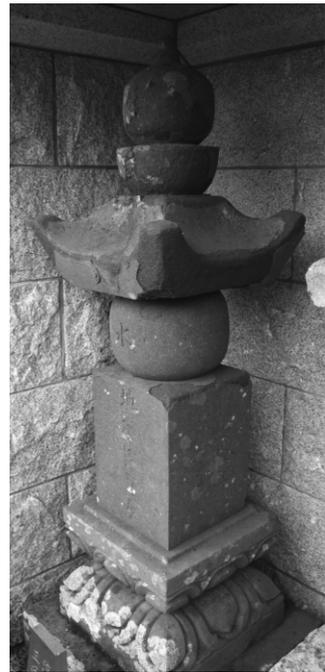
同墓所内に対比可能な同材質の石造五輪塔は見あたらないが、同じ藩内の妙慶寺にある涼雲院五輪塔は、上記の岩城隆政墓と類似した凝灰岩でできており、1863年銘を持つ。涼雲院五輪塔は現在ごく近年に建てられた近代的覆屋内に存在するが、歴史的には西暦2000年頃までは野ざらして伝えられており、現在は地輪各稜線部で侵蝕による欠損が顕著に認められ、また表面には一部で地衣類の繁茂が見られる（図16）。

図16 涼雲院五輪塔（1863年没）
