閉架書庫に発生したカビ対策事例

独立行政法人国立文化財機構東京文化財 研究所

保存科学 第56号 別刷 平成28年度

[報告] 閉架書庫に発生したカビ対策事例

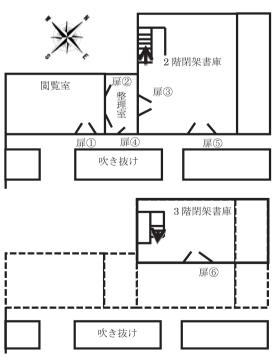
図1 東京文化財研究所の西側部分概略平面図

閉架書庫への出入りは職員のみで、書庫への出入りは整理室(扉④)を介して行うことと所内に周知努力はしていたが、2階廊下、3階廊下に面して扉がそれぞれ1か所あり(扉⑤、扉⑥)、ここには結界を設けていたものの施錠などの積極的な閉鎖処置は取っていなかった。また閲覧室から整理室、書庫への扉(扉②、扉③)は資料移動の容易さから、整理室の扉(扉④)は職員の通行を容易にするために、慣習として勤務時間内は開扉して運用していた。

この結果を受けて、閉架書庫内の温湿度安定化 のために、外気の流入を防ぐ方策として、書庫入 口扉③の常時閉扉、廊下へつながる扉⑤および⑥ の利用停止を決めた。扉の表裏には「夏季におけ る室温・湿度管理のため、(中略) 通路側の扉につ いて9月末まで施錠いたします。ご理解とご協力 をよろしくお願いいたします。」と, 期間, 連絡先 を明記した貼り紙をして利用者の注意を喚起し, 最終的に平成28年6月18日から常時施錠した。

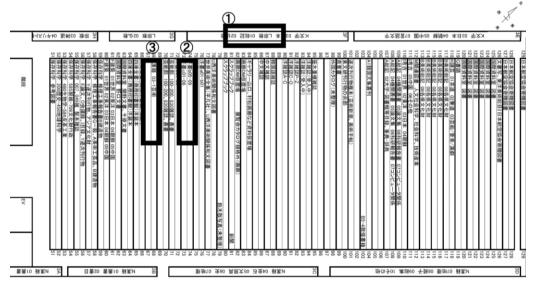
図3 3 階書庫のカビ発生場所

平成26年12月に書庫3階の外壁側書架(図3①),可動書架(図3②③)でカビが発生していることが発見された。①では明治期に刊行された和書(布装本)の背や溝に、②では19世紀以降に刊行された洋書(皮装本,布装本)の背・溝・天に、③は漢籍の帙の表面などに、それぞれ付着したカビが目視で確認された(図4)。これらのカビは保存科学研究センターがサンプリングして同定し、また処置については例年実施している書庫整理期間に合わせてクリーニングした(表2)。カビの繁殖場所の直上の書棚のない空間には空調の吹き出し口があり、被害が皮革・布装丁に生じており塵埃の堆積しやすい場所にあること、空調吹き出し位置に近いことから、夏季の冷気吹き出しとの関係が推測された。

平成28年7月26日に、書庫3階の可動書架(図3②)で、再度カビが発生していることが発見された。この場所でATPふきとり検査を行うと、配架された書籍で、26、839RLUを計測し、微生物が存在する場合にRLU値が数万のオーダーになること

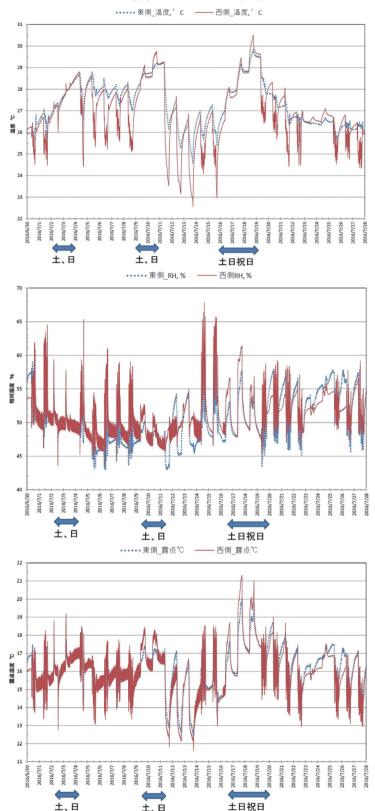
図11 平成28年6月末~7月末頃にかけての3階書庫内の温湿度 上:温度 中:相対湿度 下:露点温度 / 実線: 西側 点線:東側

平成28年7月頃の温湿度計測結果を図11に示す。温湿度測定には温度湿度ロガーHOBO MX1101(オンセット社,5分間隔)を用い、外周に固定された書架の西側に2か所、東側に1か所設置した(図15,△印)。図11では、東西が対応する位置にある2か所の温度湿度ロガーの計測結果で代表させた。週日には空調が入ると室温が低下し相対湿度が上昇するが、週末には冷房機能がないため室内温度が上昇する。外周の固定書架では、短時間63%rhを超えることはあっても、平均的には51%の相対湿度でカビが生えるような状況とは思えなかった(表5)。

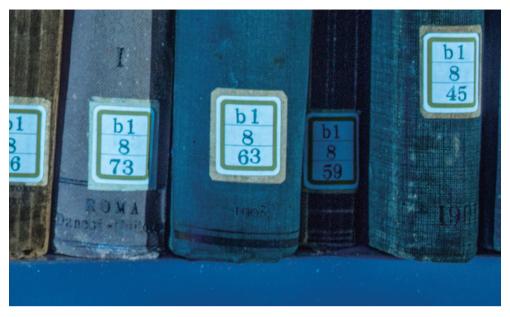
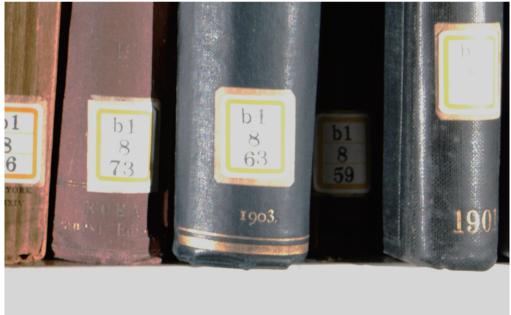
図13 上:UV 光による蛍光撮影 下:可視光による撮影 上の画像では、金属棚の部分でも点状に光っている部分がある。

可視光での撮影および UV 照射撮影結果を図13に示す。カビの代謝物が蛍光を出している可能性もあるが、面的にカビの繁殖範囲が撮影されたのは、これが初めてのことで、報告例はない。目視でカビが生えているところだけではなく、金属製の棚板など、目視で確認できない箇所にもカビが飛散していることが確認できた。またこの結果は、表 4 にあるように、カビ被害のあった書籍が配架されていた金属棚表面のふき取り調査の値がやや高いことと傾向が一致した。

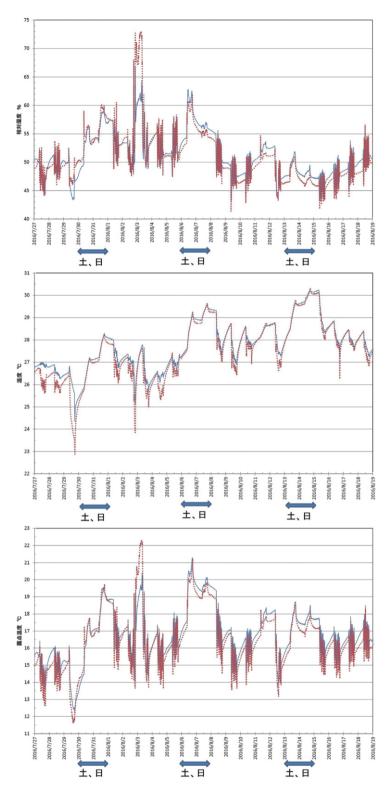
図16 カビ再発生後から8月19日までの3階書庫電動集密書架の西端と中央の環境 上:温度 中:相対湿度 下:露点温度 / 実線:中央 点線:西端

カビ再発見後には、外周の固定書架に加えて、電動集密書架内にも温度湿度ロガーを下から3段目に設置した(HOBO U10-003、オンセット社、10分間隔で計測)。7月29日~8月19日の温湿度データを図16に示す。8月3日には外周と電動書架内の温度が大きく異なることに気づき、週明けの月曜日には集密書架を1通路ずつ開けて、換気ファンで送風し(図7)、すみやかに室内温度分布を解消することとした。なお、8月3日は降雨のため外気湿度が高く、外気取り入れの影響が大きかった。

8月8日以降,電動集密書架内での温度差は解消され,2台のロガーはほぼ同じ値を示すようになった(図16 上段)。相対湿度についても,西端の方が高い傾向があったが,通路を空けて強制送風を始めた以降は,西端と中央はほぼ同じ相対湿度を示しており(図16 中段),外周

の送風ファンの増設も含めて、今回の作業が有効であったと思われる。露点温度を見ると(図 16 下段)、その推移はほぼ相対湿度と同じで、8月6、7日の土・日に 20° Cを上回る露点となったが、当日は空調を稼働しておらず、週明けのすみやかな通風換気で露点温度が下がり、高湿度に長期間見舞われることはなかった。

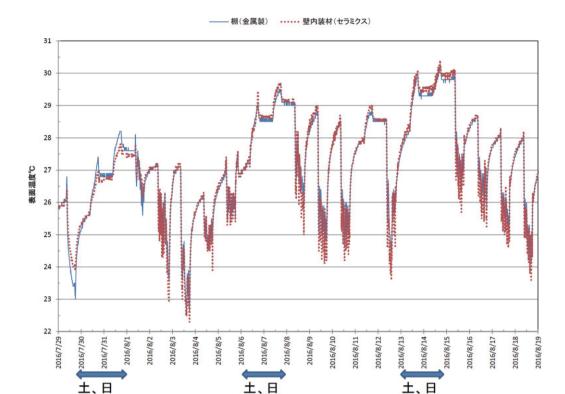
図17 西側の表面温度計測結果 実線:外周固定書架(金属) 点線:内装壁(セラミクス)

内壁表面の温度計測結果を図17に示す(設置位置は図15参照)。計測には、HIOKI 温度ロガーLR-502 (10分間隔で計測)を使用した。当初は金属棚が先に冷えて、内装材が緩やかに追随していた状態であった。換気ファンの方向を整える作業を8月3日に行ったところ、それ以降は金属棚と内壁表面はほぼ同時に同じ温度となり、温度差が解消されたことがわかった。西側では空調からの冷気が吹きおろし、金属製の外周書架が先に冷えることで、その近傍を高湿度にしていたおそれもあり、温度分布がなくなることは書籍の保存には良い方向であると思われる。
