# 〔報文〕 岩窟内環境下の木造建造物の湿害リスク抑制を 目的とした日常管理型パッシブ環境制御の実践

水谷 悦子・小椋 大輔\*・藤井 義久\*・藤原 裕子\*

## Practical Implementation of Passive Environmental Control in Routinized Operation for Mitigating Moisture-Related Risks in a Wooden Structure Built inside a Rock Cave

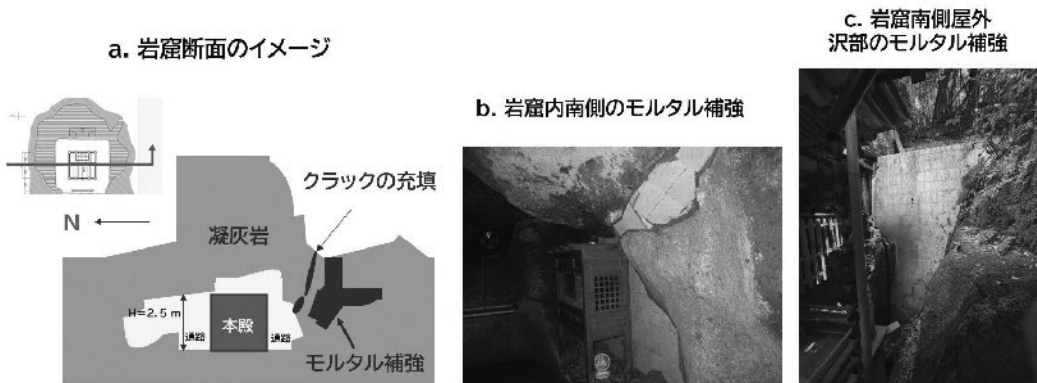
図2 耐震補強工事の実施状況

図2に耐震補強工事の実施状況を示す。岩盤のクラックへのモルタル充填および、屋外の沢部分におけるモルタル補強工事が行われた。また、これらの工事に伴う振動の影響と考えられるが、岩窟南東部奥の竪穴跡についても、工事後に閉塞していることが確認されている。

耐震補強工事後の2020年（令和2年）5月には、本殿表面において大量の結露およびカビの発生が確認された。これを受けて、地元関係者により、岩窟内の湿気環境を改善するための応急

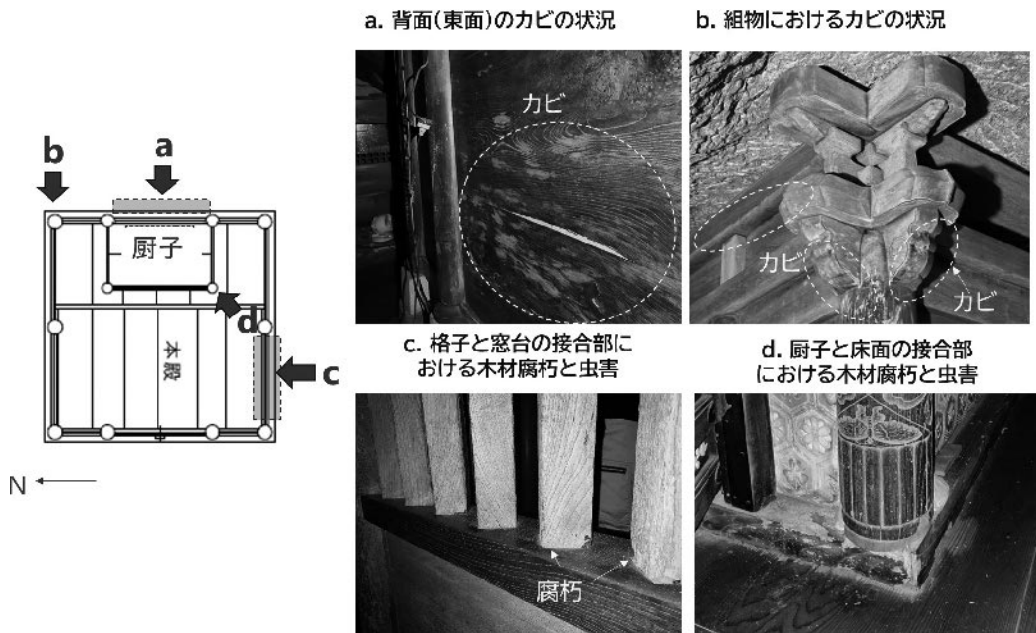
図3 本殿で確認される湿害

まずカビは本殿全体で確認できるが、外周部に面する背面（図3a）および南面の奥側（岩窟側）の柱の表面（図3b）で発生が顕著であり、後述の通り岩窟内の高湿環境の影響を強く受けていると考えられる。

次に、木材腐朽は蟻害とともに構造物の強度性能にも影響を与えるため特に回避すべき現象である。本殿床下に関しては、蟻害は確認されなかったが、腐朽と甲虫類によるものと考えられる虫害が確認された。床より上層の主要部材については、概ね顕著な腐朽は認められなかったが、部材の結合部の奥部や熱伝導率が異なる材料が使用されている箇所において、一部腐食が進行していると推測される箇所が確認された。具体例として、格子窓の格子の窓台は壁体内に深く差し込まれる「大入れ」の納まりになっており、その部分（図3c）や接合部（図3d）などにこの症状が確認された。また厨子には金属部品や補修材としてモルタルが使用されている箇所が存在し、これらの材料と木材の界面では、熱伝導性の違いから結露に起因する腐朽リスクが高いと推察される。実際に、厨子の垂木の一部は、その奥（根元部）で釘止めしてあるが、釘の結露と、その水分の垂木への浸潤、さらに浸潤部位の腐朽によって、強度が低下し、下垂していた。他の垂木もこの状態に近いと推定される。またこの腐朽部分を食害する甲虫の痕跡（図3d）が確認された。

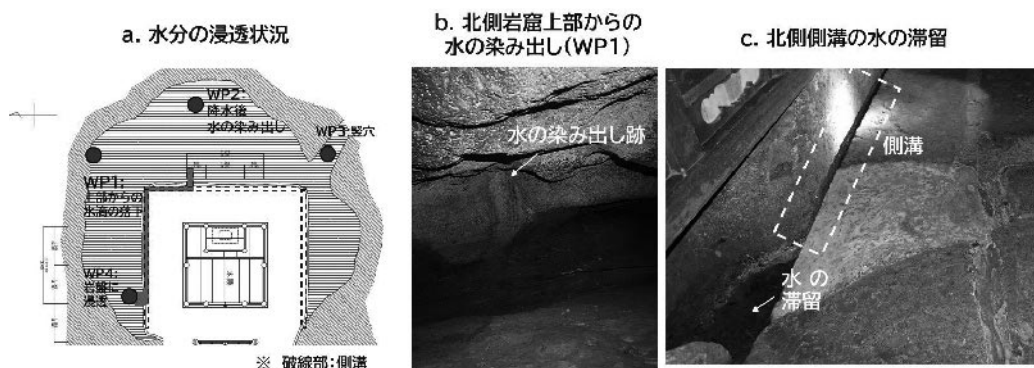
図4 岩窟内の水分の流入蓄積箇所とその様子

図4に、目視観察と寺院職員へのヒアリング調査から整理した、岩窟内の主要な水分浸透箇所と水分蓄積の状況を示す。本殿は岩山の中腹に位置していることから、地下水の影響は少なく、主に雨水が岩盤を通して浸透しているものと考えられる。現時点で確認されている主な雨水の侵入経路は、岩窟北奥（WP1）、岩窟奥（WP2）、竪穴跡（WP3）の3か所である。このうち岩窟北奥（WP1）では、調査のたびに岩盤上部からの水滴の落下が確認されており、継続的に水分が岩窟内へ供給されていると推察される。その他の侵入経路（WP2・WP3）では、降雨時に水分が流入する様子が確認されている。また岩窟奥には土が堆積しており、WP1およびWP2から流入した水分は土中へ浸透している。

本殿外周通路には排水を目的として側溝（図4aの破線部）が設けられているが、現在は図中北側の網掛け領域において側溝内に常時水が滞留している状況にある。北側側溝に溜まった水は屋外へ排出されることなく、WP4付近まで到達した後、岩盤へ浸透している。一方、南側の排水路では通常は水の滞留は見られず、降雨時のみ流水が確認され屋外へ排出される。特に北側側溝での水分滞留は、耐震補強工事以降に確認されるようになった事象である。この結果を踏まえると耐震補強工事以前の岩窟内の温湿度データは存在しないものの、工事に伴い岩盤内の水の流路が変化し、その結果岩窟内の湿気環境がより高湿側に変化した可能性が推察される。

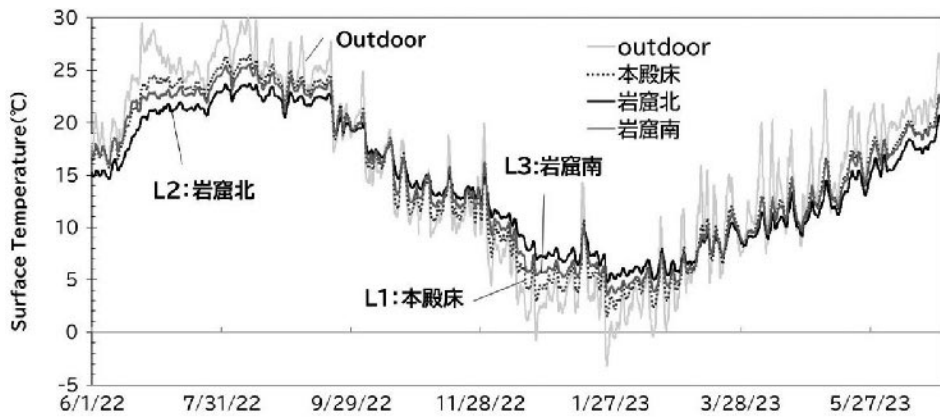
図6 岩盤・本殿の年間の表面温度の推移 (24時間移動平均)

図6に、2022年6月1日から1年間の本殿および岩窟表面の表面温度を24時間移動平均したものを示す。図より外気に近い本殿床面（L1）と比較し、岩窟（L2、L3）の表面温度の年変動が小さいことが分かる。10月から3月中盤にかけては岩窟内の表面温度が外気より高温になり、それ以外の時期は外気の方が高温になる傾向が見られる。また、岩窟北側（L2）と南側（L3）を比較すると、北側の年間変動が小さいことが分かる。この差は2章1節で示した岩山における岩窟の立地と岩窟の内部形状の特徴により、北側（L2）は、南側（L3）と比べ周辺地盤の

熱容量の影響を受けやすいことが影響していると考えられる。さらに、岩窟奥 (L4) について、機材故障が生じるまでの夏季の測定値を岩窟北側 (L2) と比較したところ、両者に大きな差は見られなかった。このことから、岩窟北側から奥部にかけての水平温度分布は小さく、全体として安定した熱環境を形成していると推察される。外気と最も年間の温度変動が小さい岩窟北側 (L2) を比較すると、外気の年間の日平均温度が $-2.5\sim 30^{\circ}\text{C}$ の範囲で推移するのに対して、岩窟北側 (L2) では年間温度が $5\sim 23^{\circ}\text{C}$ に収まっていた。

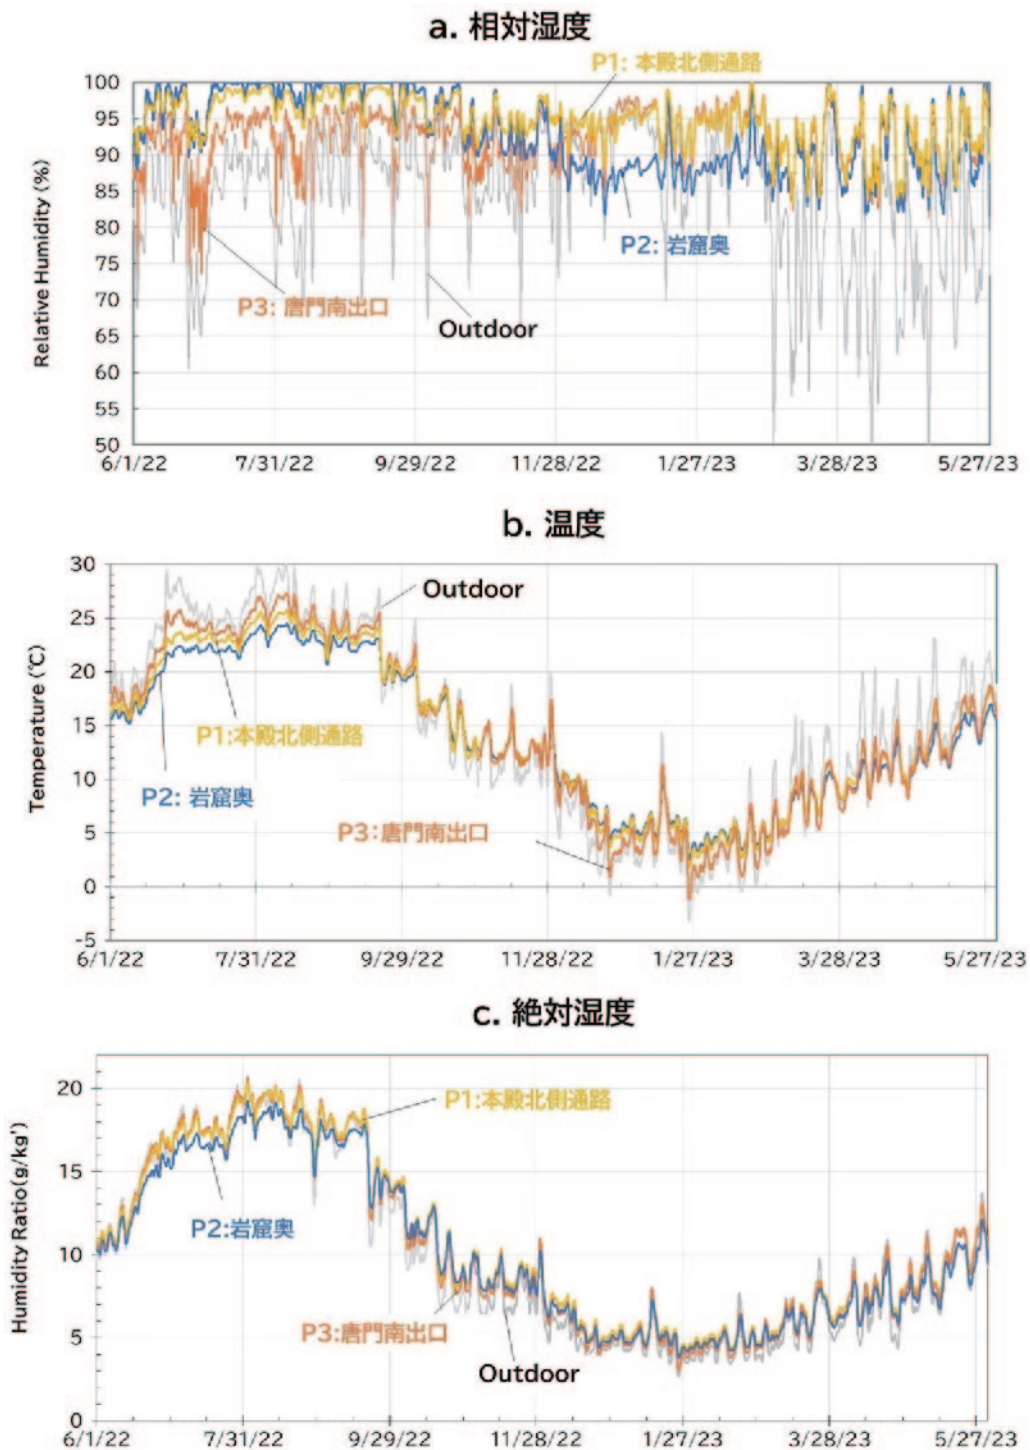
図7 岩窟内の年間の温湿度の変化 (24時間移動平均)

図7に、2022年6月1日から1年間の温湿度測定結果を24時間移動平均したものを示す。図7aより、屋外に近い唐門南出口 (P3) を除き、岩窟内の相対湿度は年間を通じて概ね85% RH以上で推移しており、常に高湿な環境にあることが分かる。特に本殿北側通路 (P1) および岩窟奥 (P2) では夏季に相対湿度が100%近くまで上昇する。また、夏季には奥へ進むほど湿度が高くなる一方、冬季には岩窟奥 (P2) の相対湿度が、開口部に近い測定点より低くなる傾向が確認された。

図7bからは、岩窟内の温度が外気の年変動と比べて小さく、かつ岩窟開口部 (唐門) から離れるほど温度の年較差が小さくなることが分かる。また、岩窟内の気温は概ね3~9月には外気より低く、10~2月には外気より高い傾向を示した。

図7cの絶対湿度の結果を見ると、岩窟内は概ね外気よりやや高く推移する時期が多いものの、岩窟奥 (P2) に限っては夏季に外気より低くなる特徴がある。これは、岩窟奥 (P2) では相対湿度がほぼ100%で推移しており、温度に依存した飽和絶対湿度により、その上限値が決まるためである。すなわち、温度の低い岩窟奥では飽和水蒸気量が小さいため、外気に比べ絶対湿度が低くなったと考えられる。

さらに、3章2節で示したように、岩窟内には常時水分供給が存在することから、岩盤温度が空気より低い場合には吸湿、高い場合には放湿が生じていると推察される。これを踏まえると、岩盤温度が高くなる冬季には放湿量が増加すると考えられるが、岩窟奥 (P2) では温度上昇に伴う相対湿度の低下がより強く現れ、結果として冬季に相対湿度が他の測定点より低くなったものと推察される。

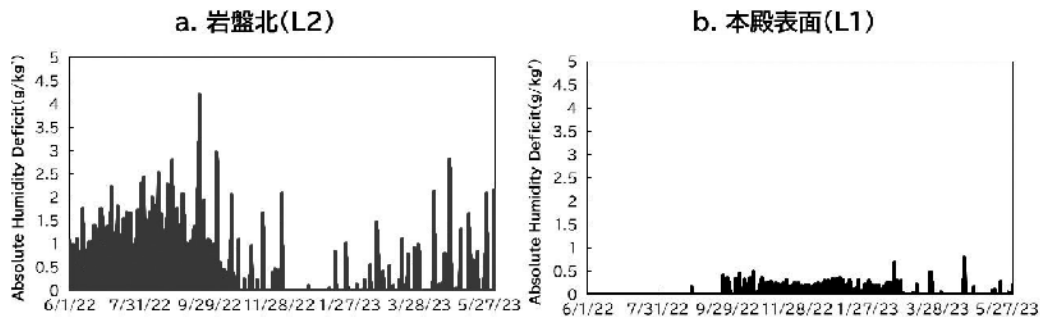
図8 岩盤表面（北）と本殿表面（北）における結露発生リスクの経時変化

図8に岩盤表面 (北) と本殿表面 (北) における結露発生条件を満たした場合の、周囲空気の絶対湿度と表面温度から算出される飽和絶対湿度との差 (瞬時値) を示す。数値が高いほど、結露発生のリスクが高いことを示している。図8aより、岩窟表面 (北) では12月~1月上旬を除く期間において結露発生条件を満たしており、特に6~9月はその頻度および絶対湿度差がともに大きく、結露発生リスクが極めて高いことが分かる。

一方、本殿 (北) では結露発生条件を満たす際の絶対湿度差は岩窟表面と比較し小さく、通常の結露発生リスクは岩窟表面と比べると小さいものの、10月から春先にかけて結露発生条件を満たす頻度が増加する傾向がみられた (図8b)。

止は木造建造物の保存上きわめて重要である。そこで、本研究では結露発生条件を満たした際の温湿度および表面温度の測定値に基づき、その発生要因について個別に検討した。その結果、冬季の結露は主として夜間の温度低下時に発生するのに対し、春先においては、外気温が急激に低下する場合に加え、外気温が急上昇して暖かく湿った空気が流入する場合の双方が、結露発生の要因となり得ることが確認された。

一方で、岩窟内温湿度および結露リスク評価の結果を踏まえると、冬季には外気流入に伴う本殿表面温度の低下を抑制し、結露発生リスクを緩和することが有効であるのに対して、夏季には外気条件を適切に利用した換気により、岩窟内の高湿環境を緩和することが期待される。すなわち、岩盤温度が低く外気温が高い夏季には換気を積極的にを行い、岩盤温度が比較的高く外気温が低い冬季には換気を最小限に抑えて熱を保持するとともに、比較的高い温度である岩盤からの放射熱を活用することが、本殿における湿害リスクの低減に有効であると考えられる。

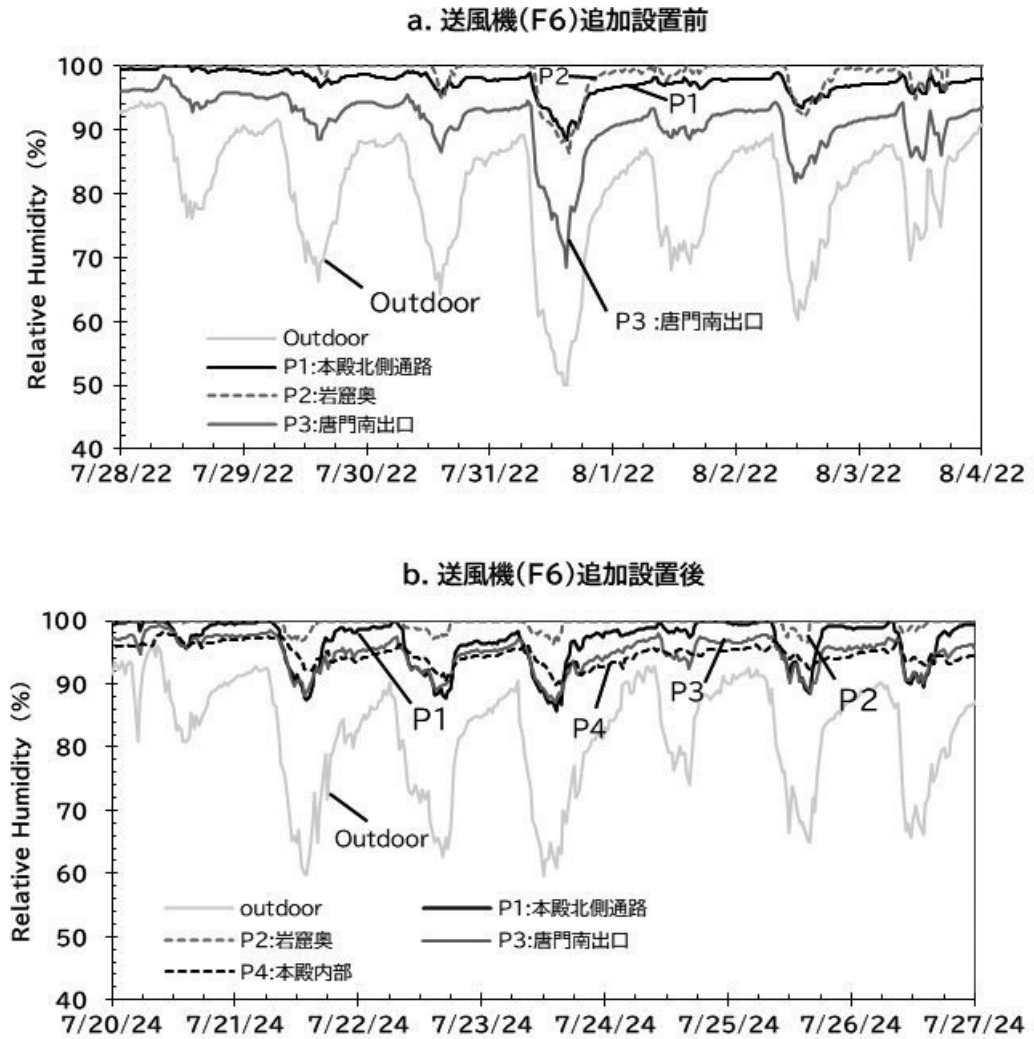
図10 屋外のファンの設置前と設置後の岩窟内の相対湿度 (30分間隔瞬時値)

図10に、外気導入送風機 (F6) の設置前後における岩窟内の相対湿度の測定結果を示す。温湿度ロガーの種類と設置場所は図5と同様である。唐門に外気導入用の送風機 (F6) を設置する前は、外気の相対湿度が50% RH まで低下した7月31日を除き、本殿北側の相対湿度は常に95% RH 以上の高い状態で推移している。一方、送風機の追加設置後は、日中の相対湿度が90% RH 程度まで下がる日が増えていることが分かる。また屋外送風機の設置後は、唐門出口 (南) との相対湿度差が小さくなった。

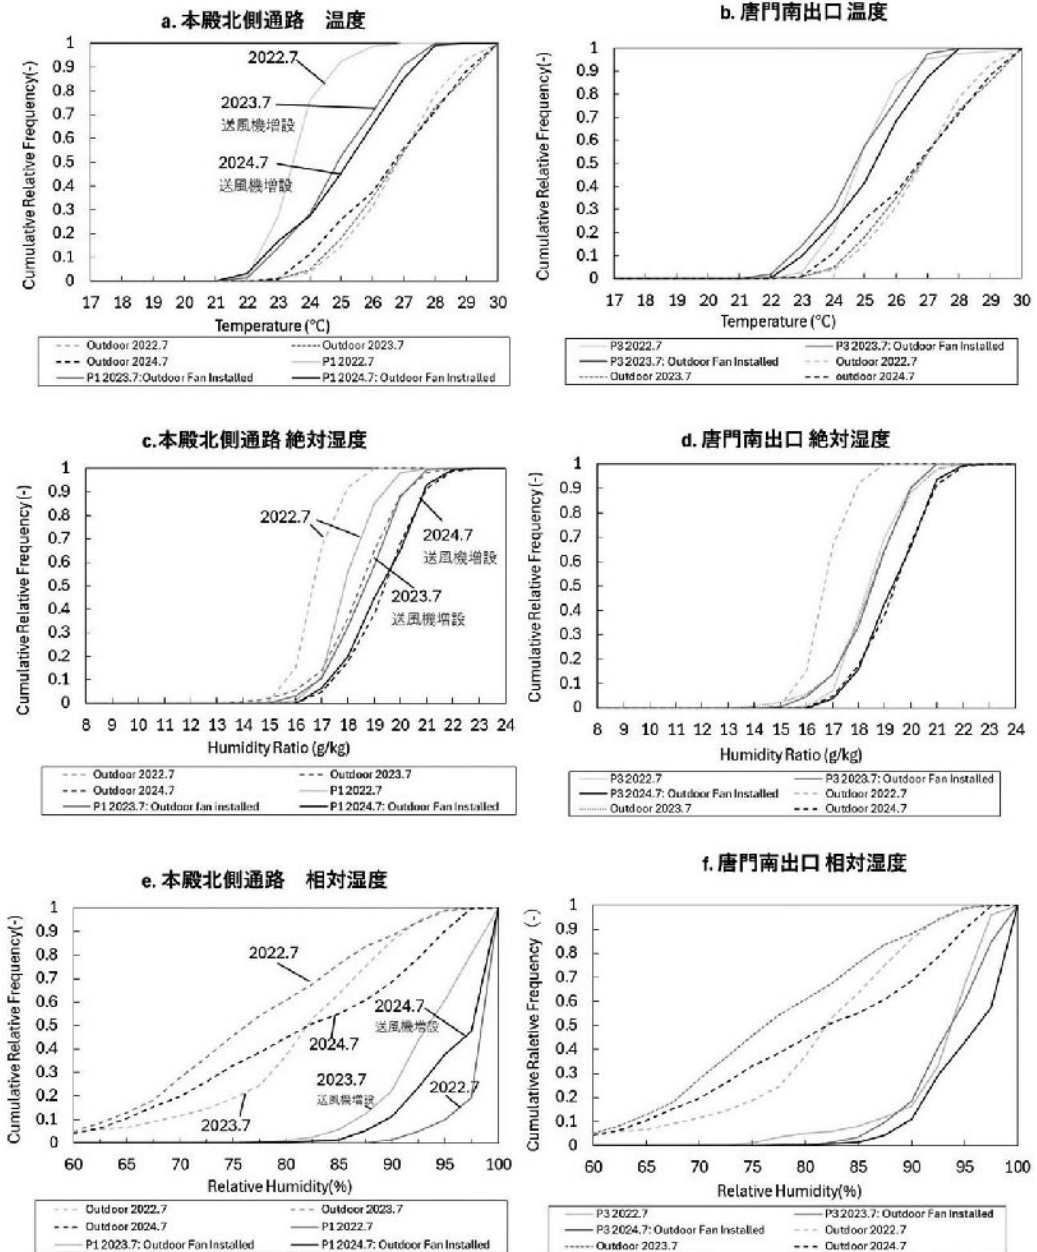
図11 7月の温度、絶対湿度、相対湿度の累積相対度数分布の年度比較  
(破線：外気、実線：岩窟内部)

図11に、屋外送風機の設置前 (2021年) と設置後 (2023年・2024年) の7月の1か月間における、本殿北側 (P1) および唐門南出口 (P3) の日中の温度・絶対湿度・相対湿度の累積相対度数分布を示す。特に本殿北側 (P1) では、屋外送風機を追加設置した後、温度・絶対湿度ともに外気の分布に明確に近づいていることがわかる。送風機設置後の2024年に関しては設置前の2022年と比べて外気の相対湿度が高く、より過酷な条件であったにもかかわらず、本殿北側 (P1) では高湿度が出現する割合が低下していた。これらの結果から、屋外送風機を追加設置は、本殿北側の湿気環境改善に一定の効果を有することが確認された。

一方、唐門南出口 (P3) においては、送風機を追加設置後に岩窟内の絶対湿度が外気に近づき、外気との絶対湿度差が小さくなる傾向は認められたものの、温度の上昇は限定的であり、外気導入送風機 (F6) の追加設置前後で相対湿度に明確な差は認められなかった。これは、2023年および2024年の7月が、送風機追加設置前の2022年と比較して外気自体の絶対湿度が高い条件にあったことに加え、温度の上昇が十分でなかったため、結果として相対湿度としては

設置前後の違いが顕在化しなかったことによると考えられる。

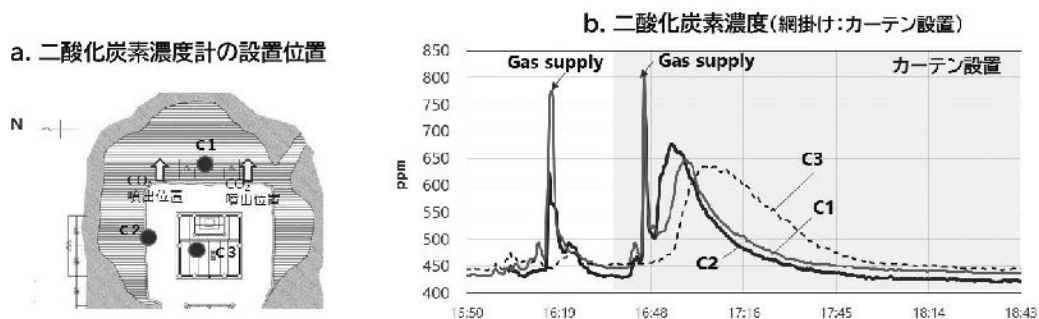
図12 二酸化炭素濃度の測定位置とカーテンの有無による二酸化炭素濃度の違い

図12に、2025年1月25日に実施した CO<sub>2</sub>濃度の測定位置および濃度減衰の経時変化を示す。カーテン未設置時には、CO<sub>2</sub>噴出後に濃度が急速に低下しており、外気との空気交換が生じやすい状態であることが確認された。一方、カーテン設置時には、カーテン未設置時より岩窟内での濃度減衰が緩やかとなり、換気量が大きく抑制されたことが分かる。ここで本殿内部の換気量が同様であると仮定して、測定点（C3）の結果から換気回数を算出すると、カーテン設置時の換気回数は未設置時の1割程度まで低下しており、カーテン設置による気密性の大幅な向上が確認された。

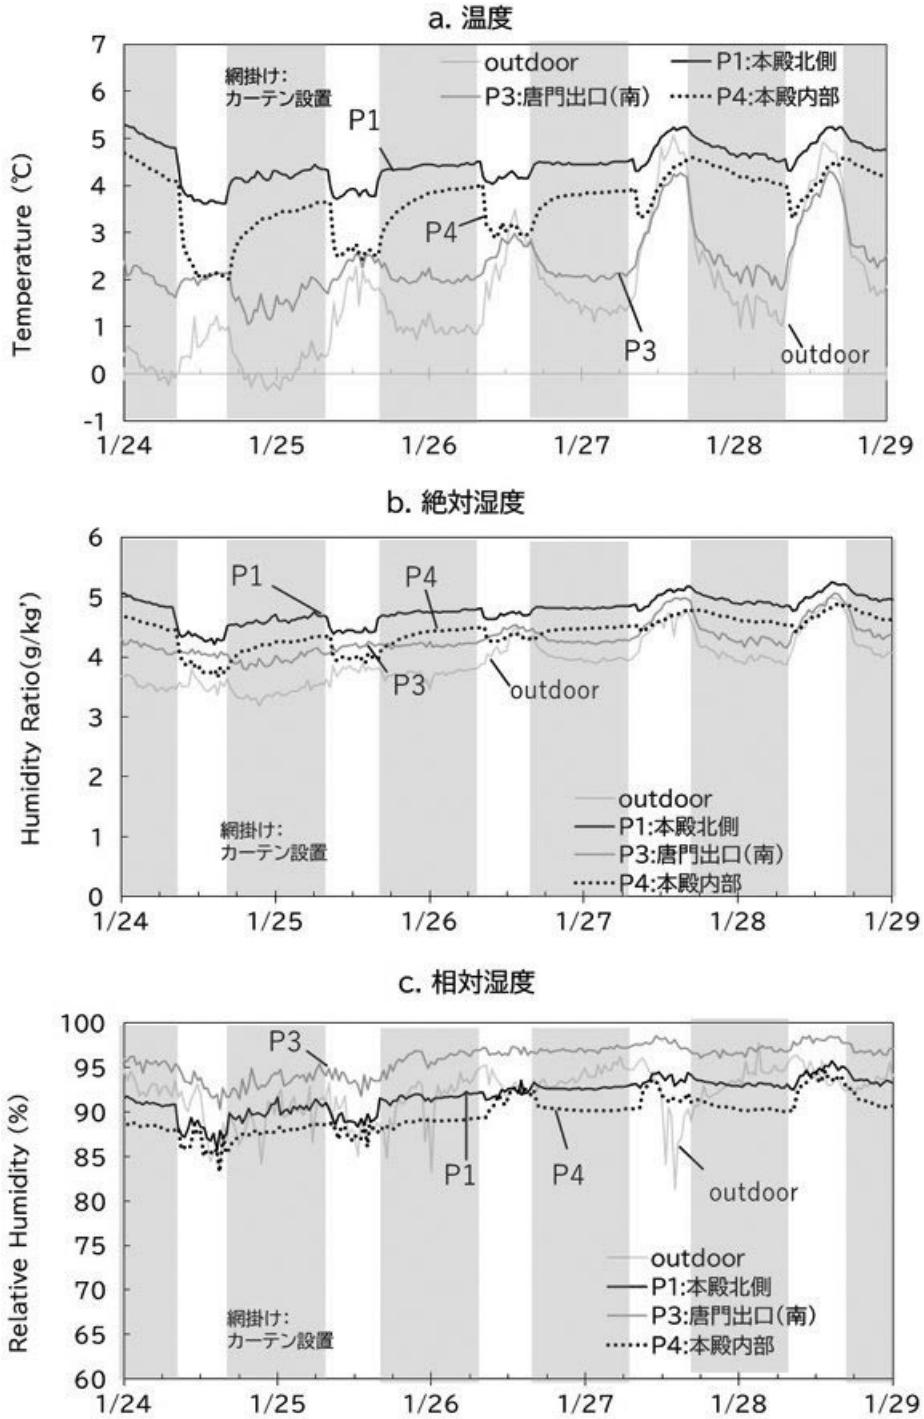
図13 夜間にカーテンを設置した冬季の温湿度 (2024/1/22~2024/1/28)

図13に、厳冬期の代表例として、夜間にカーテンを設置した2024年1月の岩窟内における温度、絶対湿度および相対湿度の経時変化を示す。特に本殿内部では、夜間の温度低下が顕著に抑制され、それに伴い相対湿度が低下する明瞭な変化が確認された。一方、本殿北側においても夜間の温度上昇は認められたものの、同時に絶対湿度も増加したため、相対湿度の日中・夜間差はほとんど生じなかった。

以上より、冬期の夜間にカーテンを設置することにより、本殿内部では温度低下が効果的に抑制され、その結果として相対湿度の低下につながることを確認された。一方、その他の測定点では、温度上昇と絶対湿度上昇が同時に生じるため、相対湿度に顕著な変化は見られなかった。

カーテン設置による温度上昇効果をより有効に活かすためには、絶対湿度をいかに低減するかが重要である。特に、地盤や排水溝からの水分蒸発を抑えることが鍵であり、そのための具体的な方法と効果については今後さらなる検討が必要である。

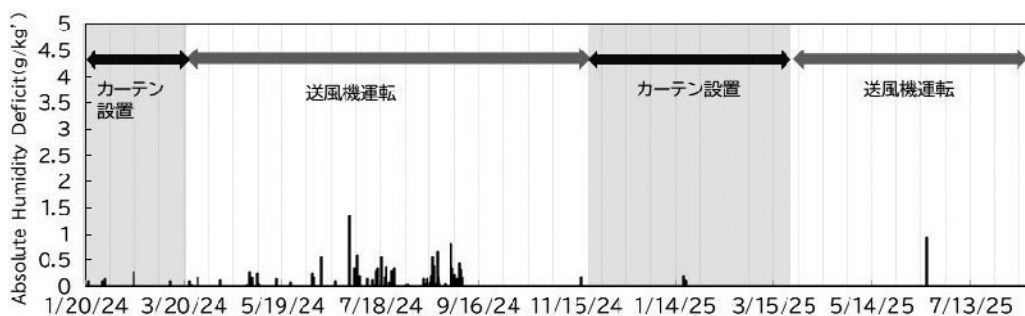
図14 本殿表面における結露発生リスク (2024/1/20~2025/8/20)

図14に、2024年1月20日から2025年8月20日までの期間を対象として算出した本殿表面の結露発生リスクの経時変化を示す。結露発生条件を満たす頻度は季節に応じた換気対策の実施前の図8bと比較して低下していることが分かる。

特に冬季において、2024年および2025年のいずれの年においても、カーテン設置前と比較して、結露発生条件を満たす頻度が大幅に低下していることが確認できる。

この結果は、4章3節で示した温湿度測定結果と整合的であり、冬季にカーテンを設置することで外気流入に伴う本殿表面温度の低下が抑制され、表面温度が相対的に高く維持されたことが寄与したものと考えられる。

一方、夏季においては、2024年と2025年で結露発生条件を満たす時間割合に差が認められた。両年における換気対策の実施条件は同一であることから、この差は主として年ごとの外気温および湿度条件の違いによる影響が大きいものと推察される。
