鎌倉市・百八やぐらの劣化と水環境

朽津 信明・森井 順之・范 子 龍*・秋山 純子

Deterioration of Hyakuhachi-Yagura Tombs and Their Hydraulic Condition

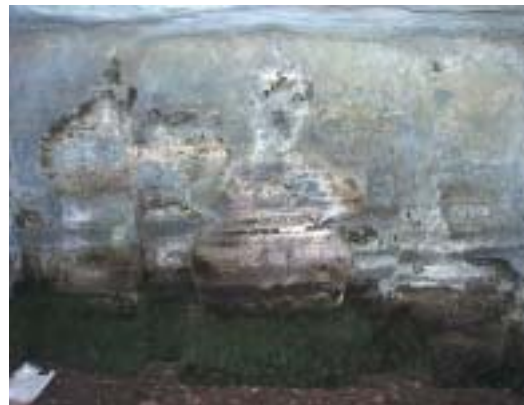
図3 大五輪やぐらの奥壁
下部に植物繁茂が顕著に観察される。

にあるが,内部に塩類の析出は観察されず,かわりに奥壁下部西側には,シダ類,蘚苔類,藻類などが主体と見られる植物繁茂が顕著に認められる(図3)(口絵参照)。こうした植物の存在は,景観を損ね,梵字などが表現されている貴重なレリーフの観察を困難にしているばかりでなく,そのレリーフの劣化にも関与している可能性も考えられることから,これ以上の繁殖を軽減する対策を検討することが望まれた。

以上から、このやぐらにおける植物繁茂を軽減する対策を考えると、まずは水の供給を軽減することが挙げられる。これは上記考察から、降雨時の斜面表層流が、やぐら入り口天井から雨だれによって供給されている面がかなり大きいと考えられることから、このやぐらの上側斜面上に、適切に表層流を逃がす雨樋のような概念のものを取り付け、これを有効に排出することでかなりの部分は軽減可能だろうと考えられる。上記で指摘しているように、このやぐら内に形成された水面が低下する際には、亀裂などに伴う水みちを通して水が排出されている可能性も考えられ、このことはこのやぐらへの水の供給においても、雨だれ以外に亀裂などを經由する水が存在する可能性も想定させるが、今のところ目に見える範囲では、岩盤内部からこのやぐらに水が染み出す状況が確認されていないことから、第一段階としては雨だれ対策が優先されるべきであろう。むろん植物繁茂には、光の問題など、他にも様々な要因が考えられるが、横並びの近傍の他のやぐらでは同様の問題が殆ど認められない状況を考えると、やはり大五輪やぐらに特徴的な、水の問題への対策というものがより重要であろう。

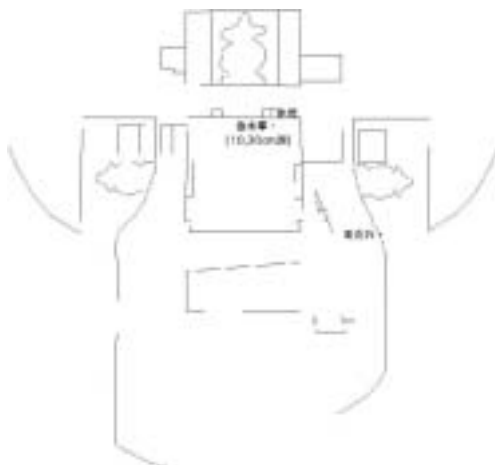
図4 大五輪やぐら立面,断面,平面図
後天的な土砂の流入で,入り口から奥壁に向かって斜面が形成されている。

大五輪やぐらの現状が特徴的な点は,恐らくは過去に岩体の一部力学的崩壊と土砂の流入があったことにより,入り口付近が埋没しかかっており,入り口から奥壁に向かって埋土による斜面が形成されている点である(図4)。また,大五輪やぐら周辺の斜面は,沢とは言えないまでも凹面状を呈しており,降雨時には水が流れやすい状況と考えられる(図5)。

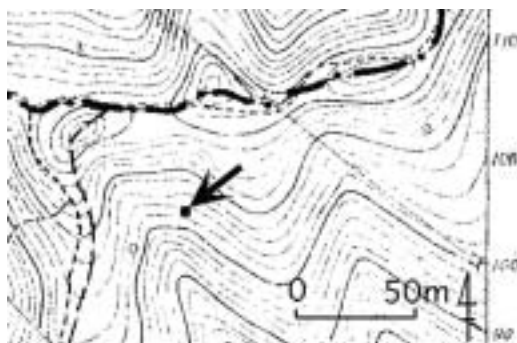
図5 大五輪やぐら周辺地形図
(鎌倉市(1954)1:3000地形図を基に加筆)
緩やかな沢地形の部分に位置している。

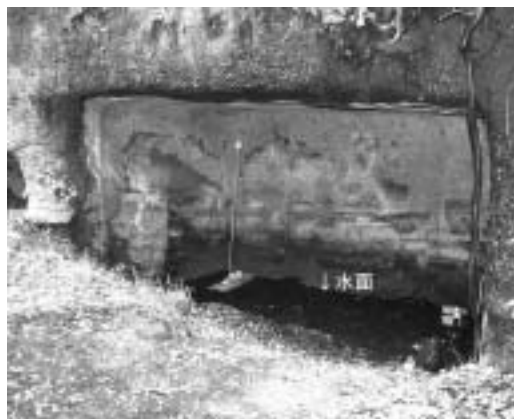
次に、大五輪やぐらでは水の問題が重要と判断されたことから、特に降雨直後の状況も観察した。2003年4月8日には、鎌倉市に最も近接するアメダス地点である辻堂において34mmの日降雨量が観察されたため、翌2003年4月9日(この日は晴天)に同様の調査を試みた。その結果、大五輪やぐら内部には最大深28cmの水面が形成されており(図6)、やぐらの入り口付近からは、1秒間に1滴程度の頻度で、およそ30筋の雨だれが観察され、地面に落ちた水は形成されている水面に向かって斜面を流れ下っている様子が観察された。雨だれは入り口から10cmの範囲のみで表面を伝って観察され、内部の天井や側壁などからの染み出しなどによる湧水は観察した限りでは認められなかった。なお、隣接やぐらではこの時に雨だれも水面も認められず、表面土壌含水率は平均約25%であった。また、五輪やぐらが属する百八やぐら群には百窟以上のやぐらが存在するが、大五輪やぐらと同様に、土砂の流入などによ

図6 大五輪やぐら内部にできた水面
(2003年4月9日撮影)
入り口天井からは雨だれが認められ、やぐら内には深さ30cm程で水面が形成されている。

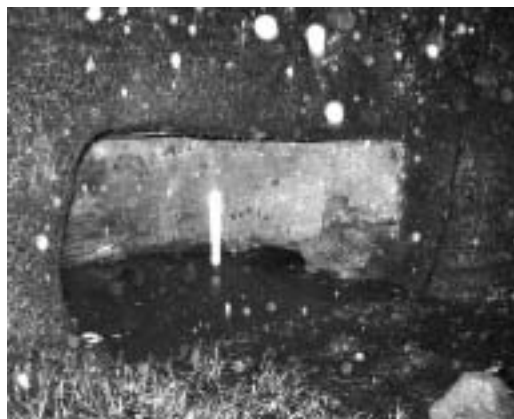
図7 冠水した大五輪やぐら(2003年8月15日撮影)

さらに、辻堂のポイントで観測史上最多の日降水量(202mm)が計測された2003年8月15日にも、現場を観察した。この時には入り口付近天井部で表面を伝う雨だれが、より顕著に認められ(図7)、観察時には大五輪やぐら全体が冠水し、やぐら入り口からは水が溢れ出していた。雨だれを一定時間ごとに容器で受け止め、その総量を計測したところ、一時間あたり約1000ℓと見積もられた。このペースで雨だれが続けば、約11時間でやぐらは冠水する計算になり、実際に観察時点では既に降り始めからは24時間以上雨が降り続いていた。なお、この時にも内部の天井や側壁などからの染み出しなどによる湧水は、観察した限りでは認められなかった。

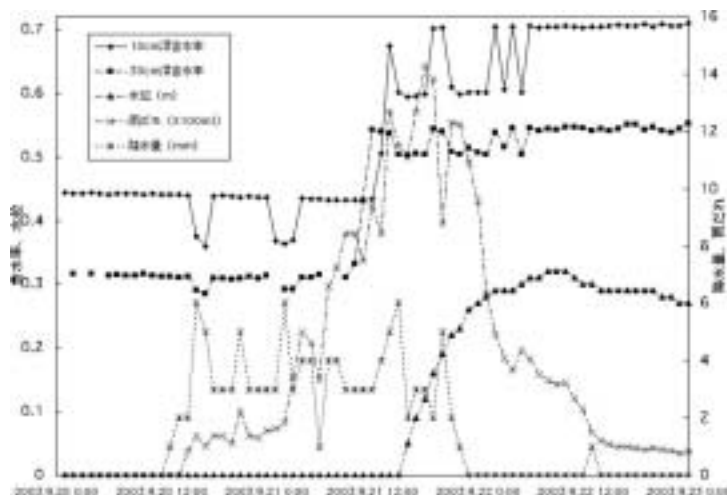
ここでは、特に台風の接近に伴う、2003年9月20日の降雨時のデータについて記載する。そのアメダス辻堂における降水量変化、入り口付近の雨だれのデータ、そして床面土壌含水率と水位の変動を図8に示す。この日は、13時頃から降雨が観察され始め、雨だれは15時頃から見られ、床面下30cm深の土壌含水率は21日の10時頃から上昇を始め12時の時点ではほぼ飽和に到達、さらに10cm深で13時頃から含水率上昇が見られ14時にほぼ飽和に到達、最後に水面が16時頃から認められ始め、水位が急速に上昇して行くことが分かる。

図8 2003年9月20日の降雨に伴う各値の変化
降雨が観察されて以降、各値が急速に上がる。

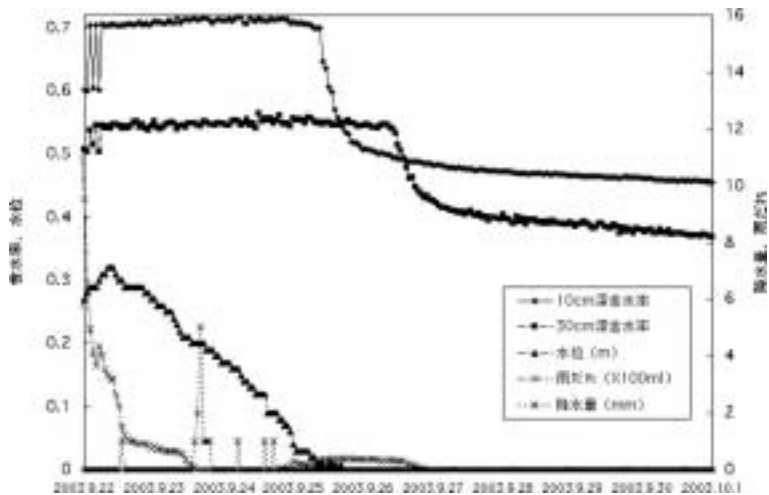
一方、その時の降雨は9月21日23時にはほぼおさまり、その後雨だれは徐々に少なくなりながら23日14時頃までは続いた。水位は22日12時頃から低下を開始し25日の8時頃に消滅、ついで25日10時頃に10cm深含水率が低下を始め、最後に30cm深含水率が26日8時頃から低下を始めている（図9）。含水率上昇は1時間から2時間程度の間で完結しているが、含水率低下には24時間以上の長時間を要していることが読みとれる。

図9 降雨終了後の各値の変化
水面が消滅した後、10cm深含水率が低下を始め、ついで30cm深含水率が低下する。

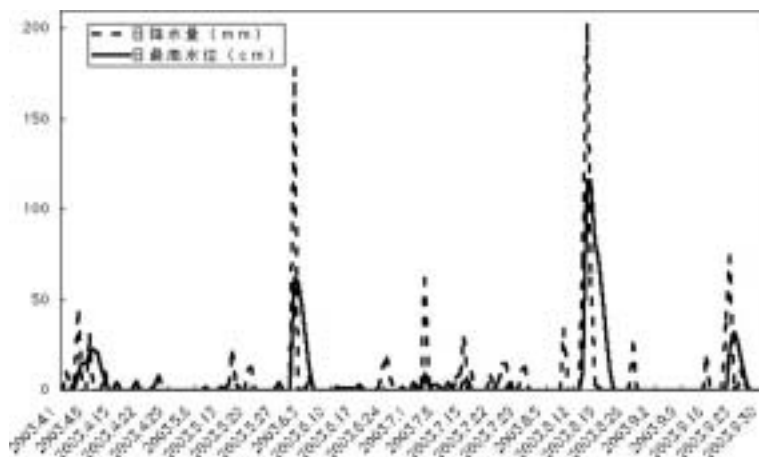
2003年4月から9月までの、アメダス辻堂における降水量のデータと、自動計測により大五輪やぐら内に水面が確認されたタイミングとを比較すると、水位が観察された時には、その直前に降り始めからの積算で30mmを越えるような降雨がいずれも認められた。逆にそれ以下の弱い降雨の時には、水面の形成は認められなかった（図10）。積算降水量と水位との関係で見ると、降水量が多いときほど水位が高くなるという傾向は、必ずしも認められず、その前に降雨を経験している（岩盤が水を含んだ状態）かそうでないかも関係しているように見受けられた。なお、期間中にメスシリンダーの水位低下から計測されたポテンシャル蒸発速度は、平均約0.02mm/hであった。

図10 降雨とやぐら内の水位との関係
およそ30mm以上の降雨が観察されると、水面の形成が認められる。
