〔報文〕 三十三間堂の外観塗装材料である 赤色顔料に関する調査

北野 信彦・窪寺 茂*

Study of the Red Coating Pigments Used at Sanjusangen-do Buddhist Temple

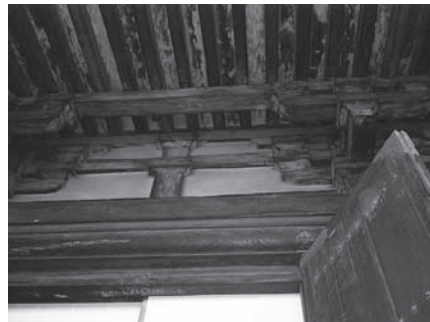
写真2 建造物外観塗装における赤色顔料の残存状態

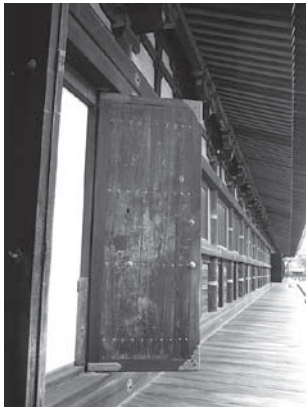
写真 4-1 試料 No. 1 の塗装痕跡

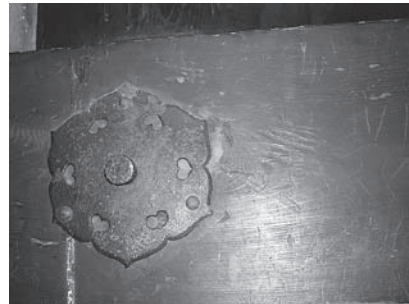
写真 4-2 天正期修理の釘隠し金具下にみられる試料 No. 3 の塗装痕跡と横の大正15年の落書き

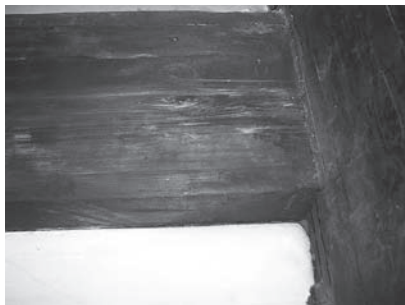
写真 4-3 試料 No. 4 の塗装痕跡

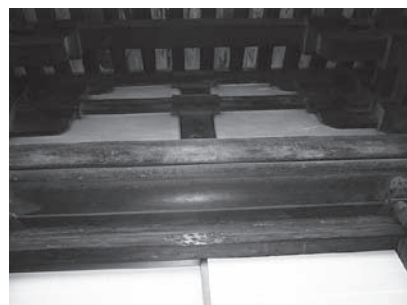
写真 4-4 試料 No. 7 の塗装痕跡

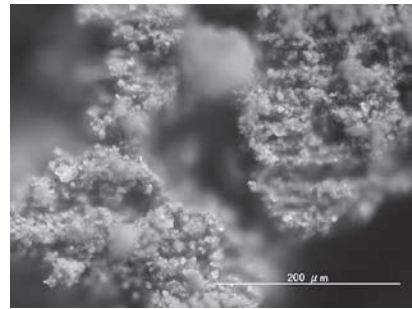
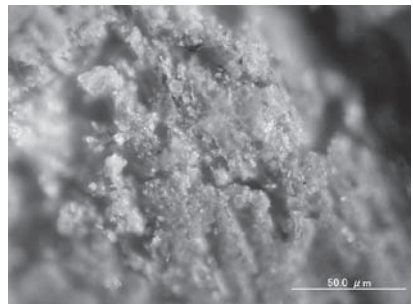
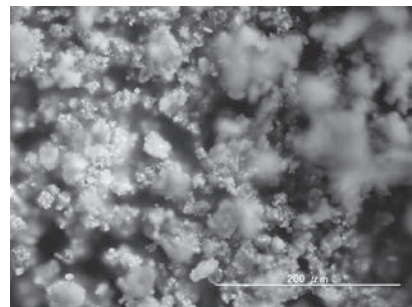
次に、各試料の個々の粒子の赤い色相と集合状態を顕微鏡観察した結果、(1) のグループでは比較的鮮やかな紅色や橙色もしくはオレンジ色を呈する赤い色相の粒子の集合体が全体的に均一な状態で観察された (写真5-1: 口絵参照)。これと比較して (2) や (3) のグループでは、橙色もしくはオレンジ色系を呈する部分と淡褐色もしくは透明感がある茶褐色を呈する部分が混在した状態で観察された (写真5-2, 5-3: 口絵参照)。すなわち、目視観察で認識される各試料の赤い色相の差は、鮮やかな赤色を呈する部分とそれより赤い色相が乏しい部分、さらには淡褐を呈する部分の占める割合の比率差が影響していると理解した。

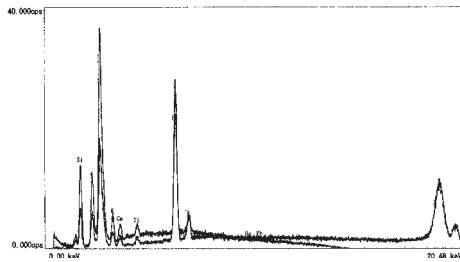
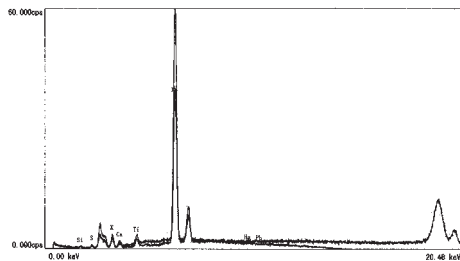
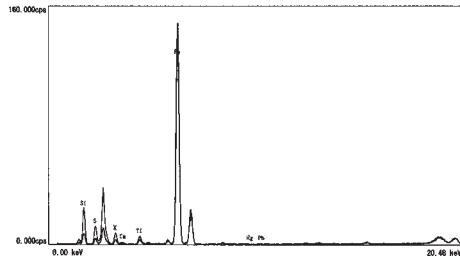
果、いずれの試料においてもケイ素 (Si)、アルミニウム (Al)、カリウム (K)、チタン (Ti) などとともに鉄 (Fe) のピークが強く検出された。その一方で、水銀 (Hg) や鉛 (Pb) は検出されなかった ((図2-1, 2-2, 2-3)。

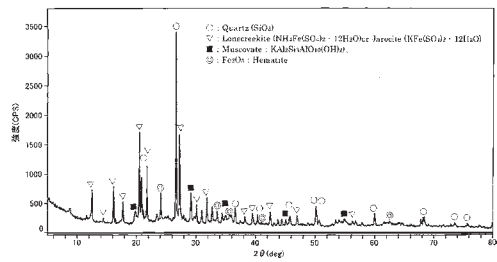
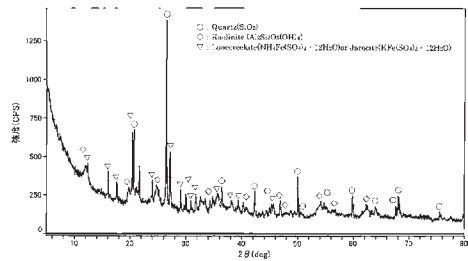
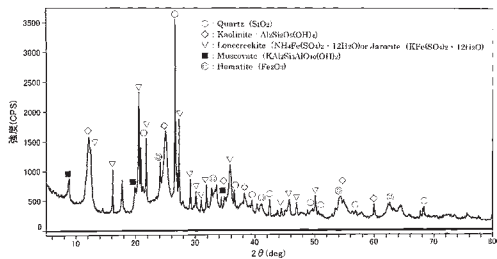
次に、このうちの試料 No. 6, 8 および参考試料である試料 No.10について、鉱物結晶相の分析を行なった。その結果、試料 No. 6 の主成分は石英 (Quartz : SiO_2)、カオリナイト (Kaolinite : $\text{Al}_2\text{Si}_2\text{O}_5(\text{OH})_4$)、ローンクリーカイト (Loncreekite : $\text{NH}_4\text{Fe}(\text{SO}_4)_2 \cdot 12\text{H}_2\text{O}$) もしくは鉄明礬 (Jarosite : $\text{KFe}(\text{SO}_4)_2 \cdot 12\text{H}_2\text{O}$) であり、これにごく微量の酸化第二鉄 (Hematite : Fe_2O_3) のピークが検出された (図3-1)。試料 No. 8 の主成分は石英、ローンクリーカイトもしくは鉄明礬であり、これに微量の白雲母 (Muscovate : $\text{KAl}_3\text{Si}_3\text{AlO}_{10}(\text{OH})_2$)、灰長石 (Anorthite : $(\text{Ca}, \text{Na})(\text{Si}, \text{Al})_4\text{O}_8$) などのピークを検出したが、酸化第二鉄はごく微量であるためか、存在を確認できなかった (図3-2)。一方、試料 No.10の主成分は石英、カオリナイト、ローンクリーカイトもしくは鉄明礬であり、これに微量の酸化第二鉄や白雲母のピークが検出された (図3-3)。

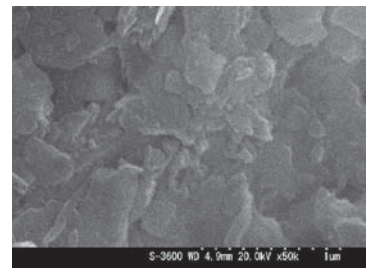
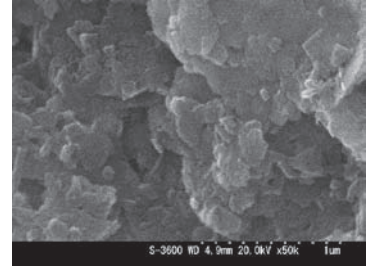
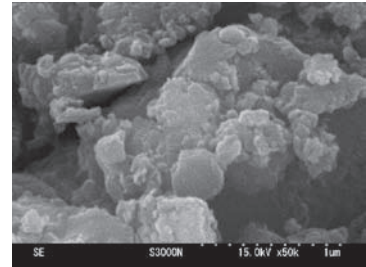
次に、試料 No. 6, 8, 10の個々の顔料粒子の形態と集合状態を50,000倍の高倍率観察した結果、いずれも極めて不定形を呈するものの、基本的には0.1~0.3 μm 前後の薄片雲母状を含む微粒子の集合体であった(写真6-1, 6-2, 6-3)。

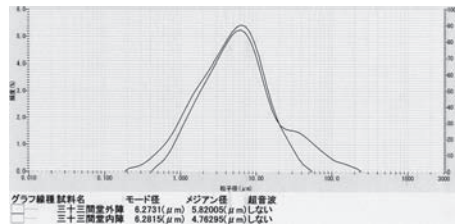
図4 試料 No. 6と試料 No. 8の粒度分布

このうち、三十三間堂の内部塗装材料と外部塗装材料のそれぞれの赤色顔料の違いを比較するため、試料 No. 6とNo. 8の粒度分布の計測を行なった。その結果、試料 No. 6はメジアン径4.6 μm 、試料 No. 8はメジアン径5.2 μm を中心軸として両者やや細かい領域になだらかな分布曲線を示す粒度のグラフ値が得られた(図4)。この2つでは、内部塗装の赤色顔料である試料 No. 6の方が平均的にやや粒度が細かいようである。

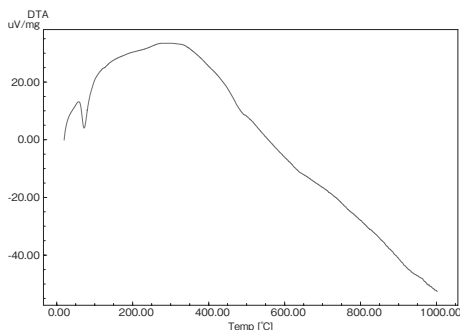
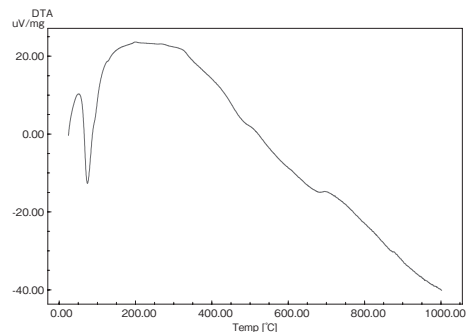
さらにこれら各試料の加熱に対する物性変化の面から検討するために、試料 No. 8, 10の示差熱分析を行った。その結果、いずれの試料においても80 $^{\circ}\text{C}$ 前後、480 $^{\circ}\text{C}$ 前後、650 $^{\circ}\text{C}$ 前後にわずかながら熱遷移のピークが確認された(図5-1, 5-2)。
