# 〔報告〕 穿孔抵抗測定法を用いた文化財建造物の構造部材の 虫害評価に関する一考察（第2報）

## —日光輪王寺における虫害を事例として—

# Evaluation of Insect Attack in Wooden Historic Buildings Using Drill Resistance Method:Part 2 A Case Study on Sambutsu-do of Rinnohji

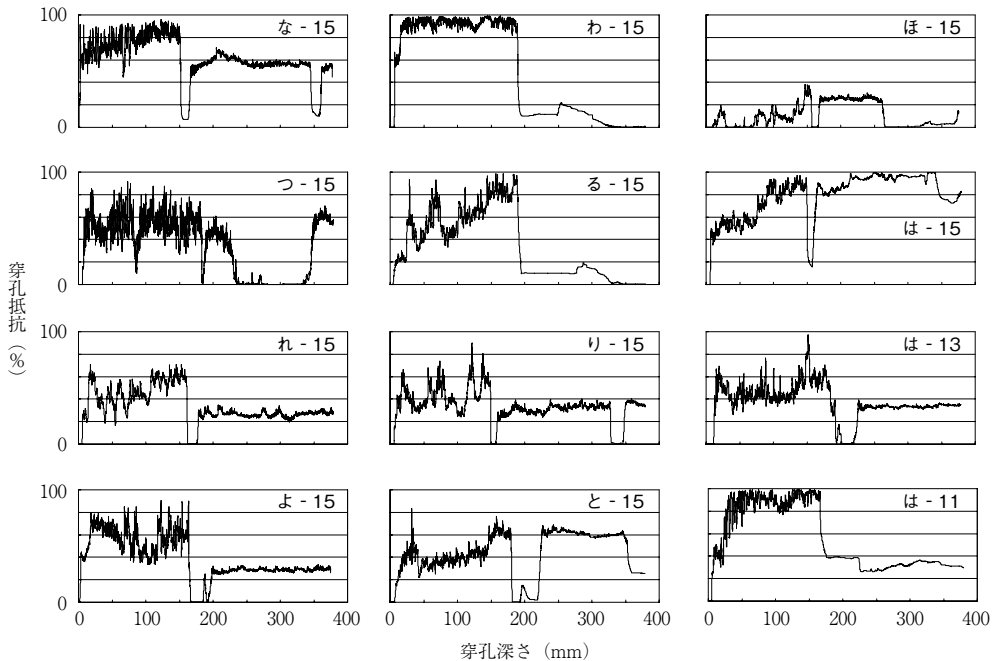
図4 穿孔抵抗測定結果(裳階柱)

図4に裳階柱12本の上部の1ヶ所において穿孔抵抗を測定した結果を示す。穿孔は、柱の上端から約150mm下がった位置において、北西方向から丸柱の中心に向かって行なった。この位置は、柱上端の切り欠き部に、頭貫が落とし込まれた位置であるので、錐は穿孔し始めてからしばらくは柱材を穿孔し、柱内部の切り欠き部と頭貫との空隙に達した後、頭貫の内部を穿孔するようになる。図4において、穿孔し始めてから150mmから180mm程度までの穿孔深さの穿孔抵抗の変動は丸柱部の穿孔抵抗であり、それに続いて見られる穿孔抵抗が急減している10mmから20mmの範囲は、錐が内部の空隙を通過している状況に対応している。この部分では本来穿孔抵抗は0になるはずであるが、頭貫の勘合度が高く、空隙の量が少ない場合や、錐が理想的な進行方向から逸れた場合などは完全には0にならない場合がある。さらにそれより深部での穿孔抵抗の変化は頭貫を穿孔した時の穿孔抵抗を示している。

丸柱（ケヤキ材）と頭貫（針葉樹材）に虫害がなく健全な状態とした場合の穿孔抵抗の変化は、“な-15”，“れ-15”，“よ-15”，“り-15”，“と-15”，“は-15”，“は-13” および “は-11” の柱での結果にみられるような変化を示すものと思われる。すなわち丸柱部分の穿孔では、放射方向に錐が進行するため早晚材の密度差による周期が短く激しい穿孔抵抗の変動が認められる。一方、頭貫の穿孔では多くの場合芯去りの板目材ないしは二方桁目材の板目面に対して斜め方向から錐が材に進入し、木理（繊維）方向に平行に近い角度で錐が進行するため、

一方、オオナガシバンムシによる食害によって生じた穿孔部分を錐で選考すると、断続的に穿孔抵抗が低下し、虫害が進行して材内部が空洞化している場合には、穿孔抵抗は殆ど発生せず、0のレベルを維持するものと思われる。また食害部に虫糞が詰まっても穿孔抵抗はほとんど発生しない。このような症状を示していると考えられるのは、“つ-15”と“ほ-15”と考えられる。“つ-15”では頭貫の部分で穿孔抵抗がほとんど発生していない。また“ほ-15”では丸柱部分でも頭貫の部分でも穿孔抵抗の値は低く、断続的ではあるが、ほとんど発生していない部分がある。これらの穿孔抵抗の著しく低い部分は、虫害が進行し、材内部が空洞化している部分と推定される。部材の外観検査や打診などの結果と穿孔抵抗の変化とは概ね矛盾していない。また外観は健全そうでも内部に食害部位があることが示唆される穿孔抵抗の変化があることがわかった。これらの部分では、再度穿孔抵抗を測定したり、解体時に内部の状態との対応を確認するなどの作業が必要になる。

虫害部位による穿孔抵抗の変動(低下)と断定しにくい結果となっているのは、“わ-15”および“る-15”といえる。これらの部位では丸柱部は穿孔抵抗も高い値の範囲で安定的に推移しているため健全と認められるが、頭貫の部分での穿孔抵抗が低く、安定していない。しかし虫害部分の穿孔時に認められる断続的な変動が認められない。この原因として材内部で錐の進行方向が理想的な方向から逸れ、頭貫の部分で適切に穿孔していないことが考えられる。特に“る-15”では、丸柱部分の穿孔抵抗が錐の進行とともに単調に増加している。これは錐が材内でまっすぐに進まず、穿孔とともに曲がっていった場合に見られる穿孔抵抗の特徴であり、これが原因となって頭貫の部分で適切に穿孔されなかったことが考えられる。

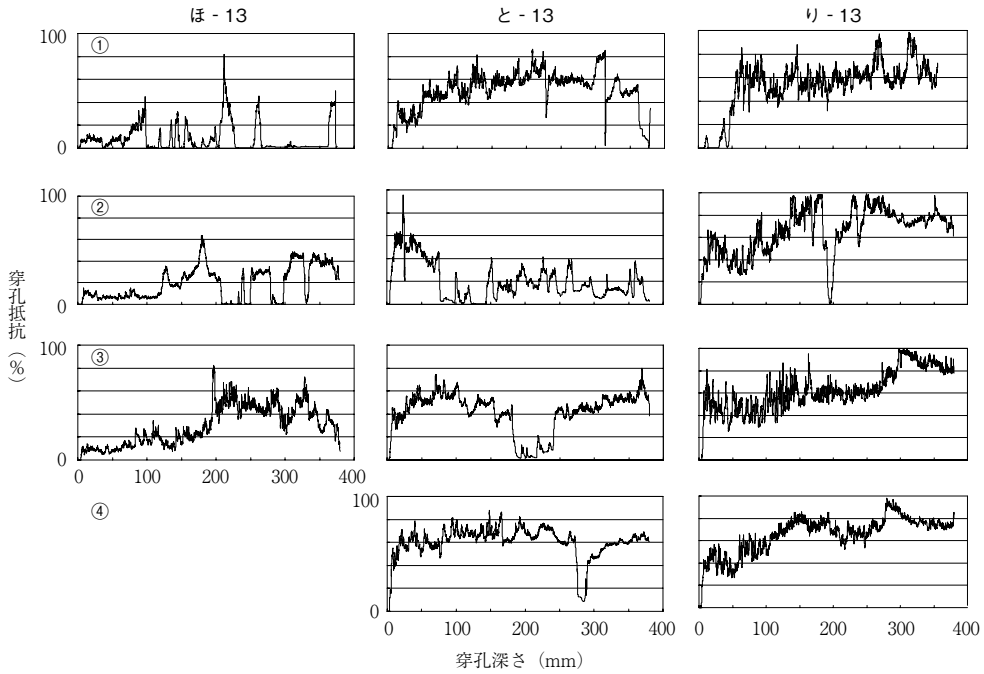
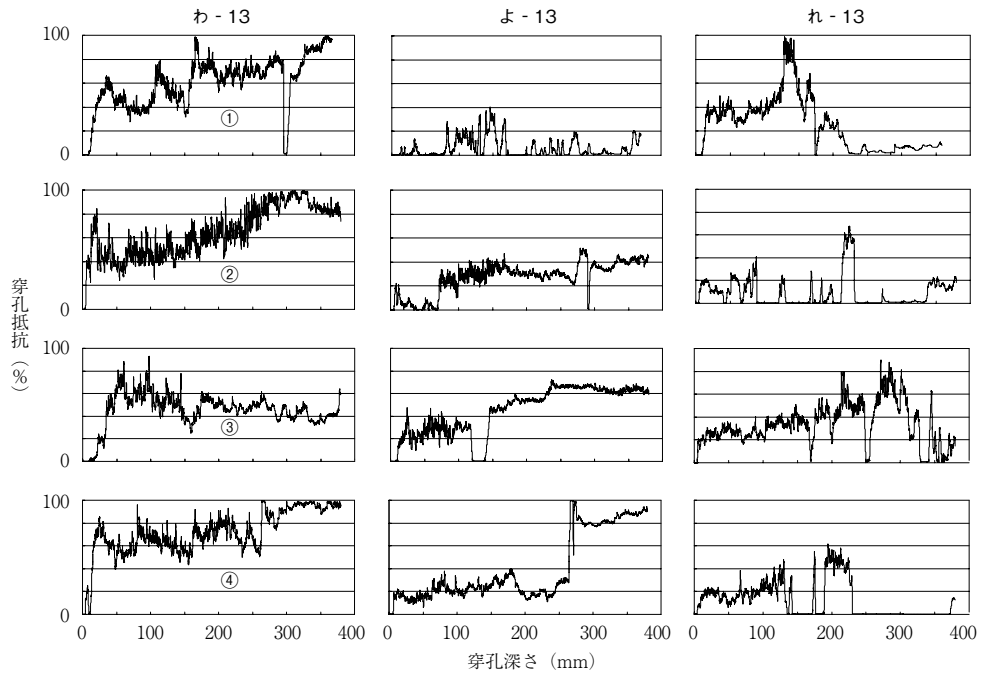
“り-13”や“わ-13”の柱では、高さの異なる①から④の部位のいずれの穿孔抵抗も、変動しながら比較的高い値を保ったまま漸減あるいは漸増の傾向を示している。周期が短い変動成分が早晚材の密度差による穿孔抵抗の変動と思われる。ただし“り-13”の柱の表面から50mm程度までの深さまでは穿孔抵抗が低く、表層直下に虫害部分があることが示唆される。

“と-13”の柱では、①や④の位置での内部は概ね健全と思われるが、②や③の位置では内部に穿孔抵抗が低く、断続的に増減する領域が認められることから虫害がある可能性がある。この傾向は“ほ-13”の柱ではより顕著で、内部の空洞化が進んでいるものと思われる。これと同様の傾向を示しているのは“よ-13”の柱の①や②の表層部と考えられる。また“れ-13”の柱では、①から④までのいずれの穿孔抵抗にも断続的な増減や0レベルの領域が存在し、①から④の領域にまでひろがった食害領域の存在が示唆される。前節での考察と同様、柱部外観の目視検査などの結果と穿孔抵抗の測定結果とは概ね矛盾しない。

上述のように、健全部分での典型的な穿孔抵抗の変化パターンを踏まえた上で、それに対して著しく値の低い部分がある、断続的な増減が認められる、などの特徴が認められた場合には内部に虫害が存在することが示唆される。これらの部位では近い位置で、穿孔抵抗を再度測定したり、解体時に内部の状態との対応を確認するなどの作業が必要になる。
