## 〔報告〕 ガンマ線および穿孔抵抗を用いた 木製柱の内部劣化の診断

本研究の調査対象として、京都市内の寺院本堂を選定した。この本堂は斜面の上に建ち、本堂の前部は斜面を利用した掛け造り様式の舞台によって支持されている。舞台を支持する下部の木造は、134本のケヤキ製の八角柱（相対する側面間の距離で測定した平均径は約630mm）および貫によって構成されている。柱は階段状に開削した斜面の地盤に設置した礎石の上に石場建て状態で立っている。

## Detection of Inner Deterioration of Wooden Columns by Drill Resistance and by Gamma-ray

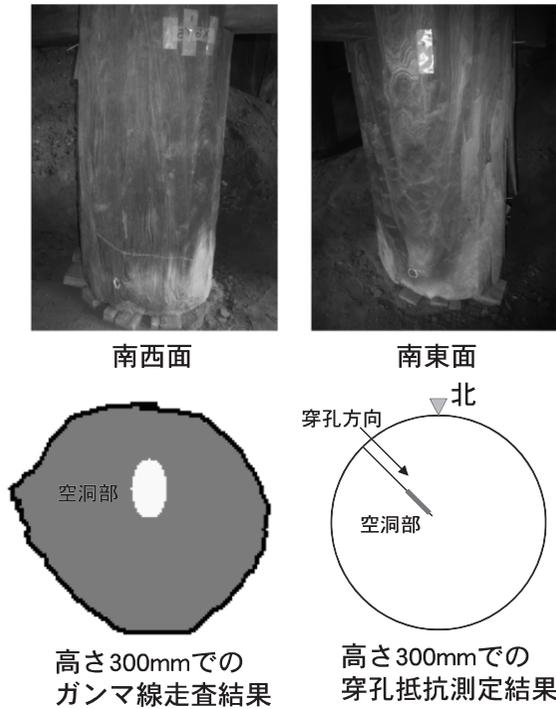
図2 ガンマ線による走査結果と穿孔抵抗測定結果との比較（柱1）

柱1(図2)については, 礎石から300mmの高さの位置の断層画像には中心より北よりの位置に長径150mm, 短径80mm程度の楕円状の空洞部分(空洞面積率約4%)が認められ, これに対応するように高さ300mmの位置における北西方向からの穿孔抵抗には中心部分の空洞化を示す変化(穿孔抵抗の急激な低下)が認められる。

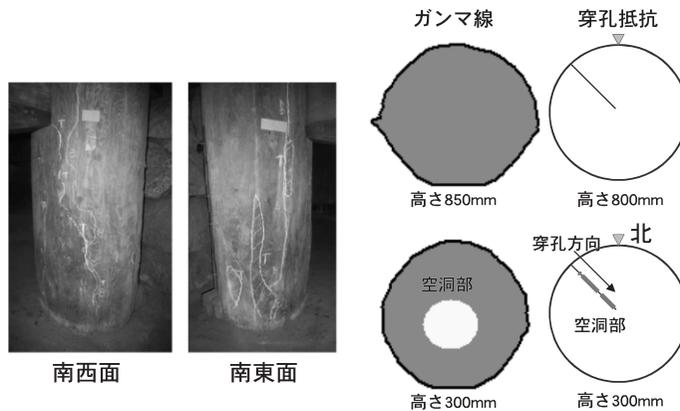
図3 ガンマ線による走査結果と穿孔抵抗測定結果との比較（柱2）  
説明は図2と同様

柱2(図3)については, 礎石から300mmの高さの位置の断層画像には中心より南よりの位置に長径130mm, 短径110mm程度の楕円状の空洞部分(空洞面積率約13%)が認められるが, 高さ850mmの断層画像には空洞部分は認められない。これにはほぼ対応するように高さ300mmの位置における北西方向からの穿孔抵抗には表層から約50mmの深さから髓に向かって空洞化部分が存在することを示す変化が認められるものの, 高さ800mmの位置の同方向の穿孔抵抗には空洞化を示す変化は認められない。

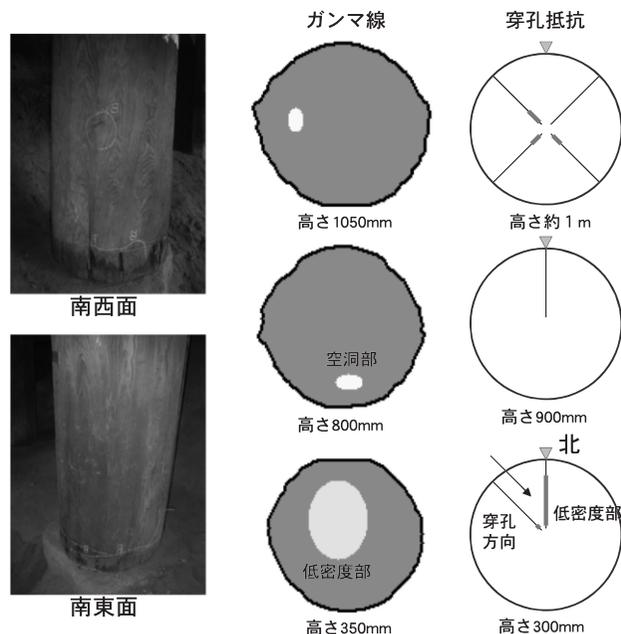
図4 ガンマ線による走査結果と穿孔抵抗測定結果との比較（柱3）  
説明は図2と同様

柱3(図4)については, 礎石から350mmの高さの位置の断層画像には中心より北よりの位置に長径350mm, 短径120mm程度の楕円状で密度が極めて低いと判定される部分(面積率約21%)が認められ, 高さ800mmおよび1050mmの断層画像においてもわずかながら空洞部分の存在が確認できる。高さ350mmでの低密度領域は, シロアリ被害などによって完全に内部が空洞化しているものではなく, 腐朽によって生じた密度低下領域であると推定される。一次診断の結果からもこの柱については, 蟻害ではなく, 柱足元への土砂の堆積によって生じた腐朽が主な劣化要因であることが示されている。一方, ガンマ線による断層画像に対応するように高さ300mmの位置において北方向からの穿孔抵抗には表層から約70mmの深さから髓に向かって空洞化部分が存在することを示す変化が認められる。しかし, 高さ900mmの位置の穿孔抵抗

の結果には断層画像で認められるような空洞を想像させる変化が認められない。これは空洞化領域が小さく分散している場合や、蟻害による完全な空洞ではなく腐朽による密度低下の場合には、ガンマ線による検出では劣化部位の検出性能が低下することが原因と考えられる。また図3および4では、ガンマ線による測定と穿孔抵抗測定の高さが若干異なることが測定結果の不一致の一因となっていると考えられる。
