## 〔報告〕 ハギア・ソフィア大聖堂内壁の析出塩類の調査

## Study of Salt Crystallization on the Inner Wall of Hagia Sophia, Istanbul, Turkey

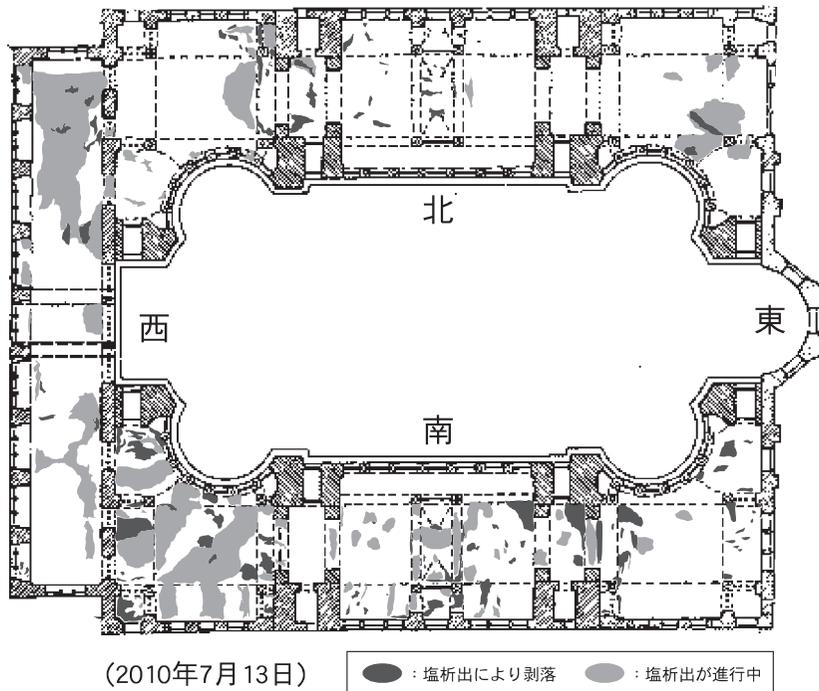
ハギア・ソフィアの中でも特に、ギャラリー一階天井と第2コーニス壁面からの塩の析出が著しいことを確認した。塩の析出は現在も進行中で、内壁面表層の剝離・剝落範囲もますます広がっている（図1、2）。特に北西部において、塩の析出が激増している。

図1 2010年時点でのハギア・ソフィア博物館2階天井における塩の析出状況

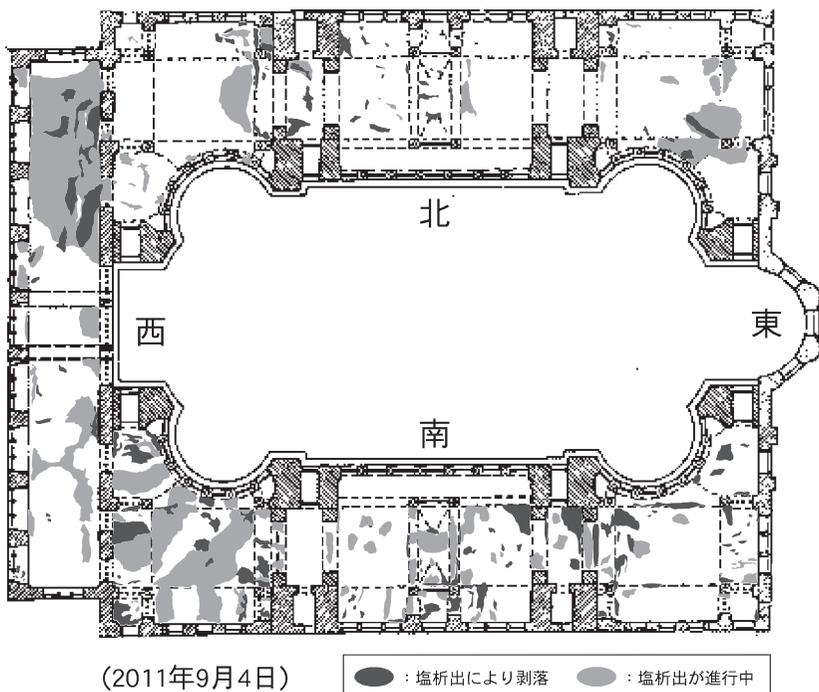
図2 2011年時点でのハギア・ソフィア博物館2階天井における塩の析出状況  
(図1, 2ともに Mainstone, 1988に掲載されている平面図を基に筆者が作成)

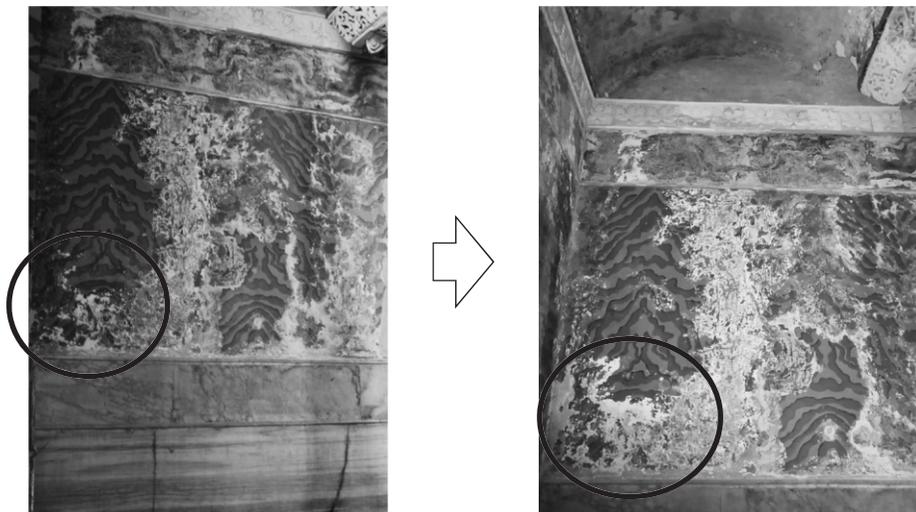
ギャラリー一階北西部では、天井だけでなく壁面からも塩が析出していることを確認した。この壁面では、2006年から2010年までの4年の間に、特に下部での塩析出範囲が拡大している（図3）。

図3 ギャラリー階北西壁面における塩の析出状況（左：2006年11月，右：2010年9月）

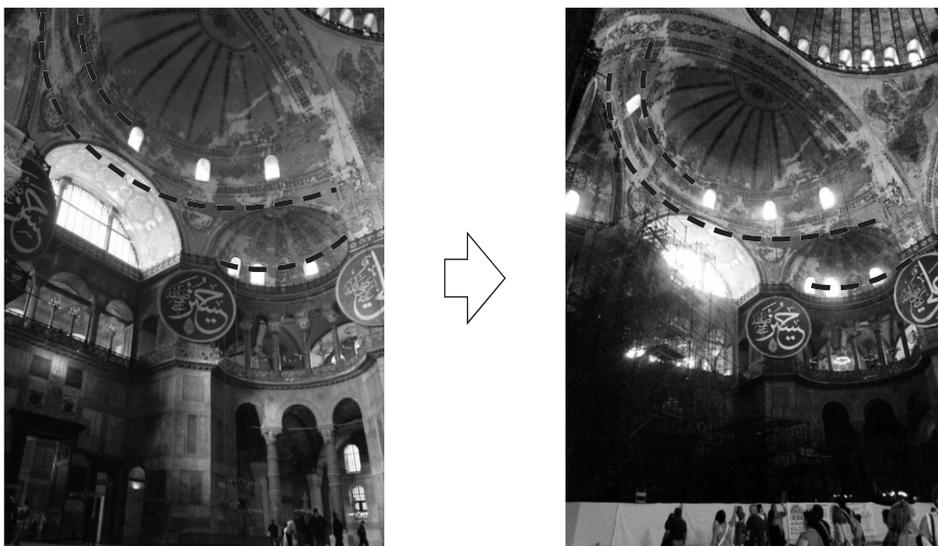
が目立つ（図4）。南東・南西・北西・北東に接続しているエクセドラと呼ばれる半円構造のうち、特に北西エクセドラの状態悪化は著しい。2006年の時点ですでに塩の析出は始まっていたが、2010年までの4年間で、図中に示したように、窓の周辺や湾曲した壁面の下部において、塩の析出ならびに剝離・剝落が激しくなっている。

図4 第二コーニス北西エクセドラにおける塩の析出状況（左：2006年11月，右：2010年7月）

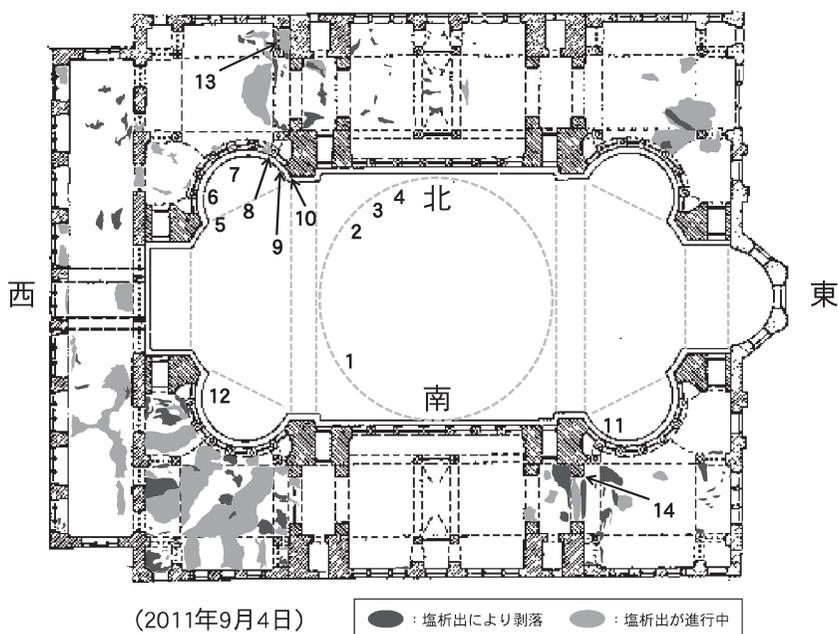
図5 析出塩サンプル採取場所  
(Mainstone, 1988に掲載されている平面図を基に筆者が作成)

ドームならびに第2コーニスの北西エクセドラにおいては、主として硫酸ナトリウムが析出している。ただし、北西エクセドラのうち、西側の壁面 (No.5) および窓下 (No.6) からは硫酸マグネシウムも析出している。また、最北の窓下 (No.9) からは硝酸ナトリウムも析出している。これら箇所は、2006年から2010年までの4年の間に急激に塩が析出した場所でもある。

第2コーニスの南東エクセドラ (No.11) からも同様に硫酸ナトリウム塩が析出している。しかし、この南東エクセドラを支える南東ピアに沿ってちょうど真下のギャラリー階で採取した塩 (No.14) は、硫酸マグネシウムである。同じく、硫酸マグネシウムは、ギャラリー階北西壁面 (No.13) と南西エクセドラ (No.12) からも析出している。

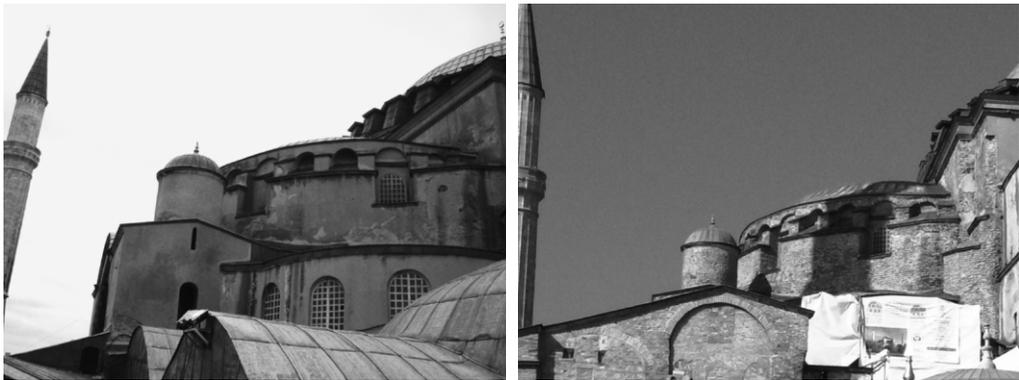
図6 ハギア・ソフィア 西外壁の状況 (左：2006年11月，右：2010年5月)

ハギア・ソフィアの外壁は、ビザンティン時代を除いて、漆喰で覆われていたと考えられている。1982年～1988年の修復においても漆喰で被覆され、その表面は赤灰色に塗装されていた。しかし、この外壁の色を不適切とする主張を発端に、2006年～2007年に外壁の塗り替えについての論争が起きた(2006年12月2日付 Milliyet 紙, 2007年3月4日付 Milliyet 紙)。オスマン・トルコ時代の黄色と赤色の縞模様、あるいは共和国時代の修復による薄黄色のどちらに塗り替えるべきかという議論は紛糾し、最終的に、創建当初の姿とされる、漆喰で覆われていない状態に戻すことが最良という判断に至り、2008年に西外壁の漆喰は除去され、モルタルとレンガからなる躯体は風雨にさらされることとなった。

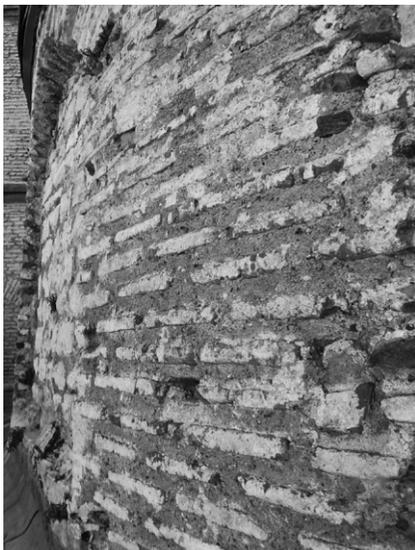
隣接する同時代建築のアヤイリニ教会がそうであるように、創建時のハギア・ソフィアの外壁面は、レンガとモルタルの外表面が調整された状態(レンガは焼成面、モルタルはコテで整形した面が見えている状態)であった。しかし、2008年の漆喰除去時にレンガおよびモルタルの外表面が削られたため、調整された状態よりも雨水の浸透が容易となった(図7)。その結果、として、漆喰が除去された外壁の表面からは大量の雨水が浸透し、その水分が壁内部に保水されていることは、外表面の植被(植物の繁殖)からも明らかである(図8)。また、粗雑におこ

図7 西外壁の風化状況

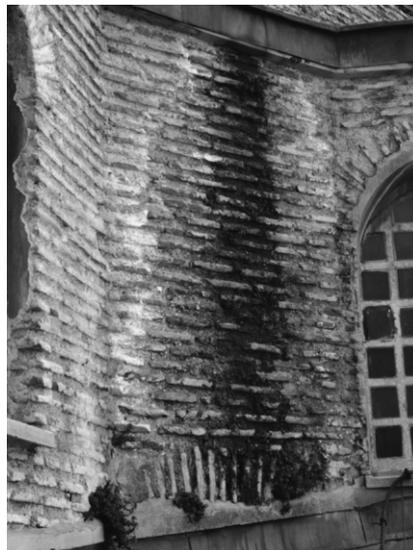
図8 西外壁の植被と雨水の浸入痕

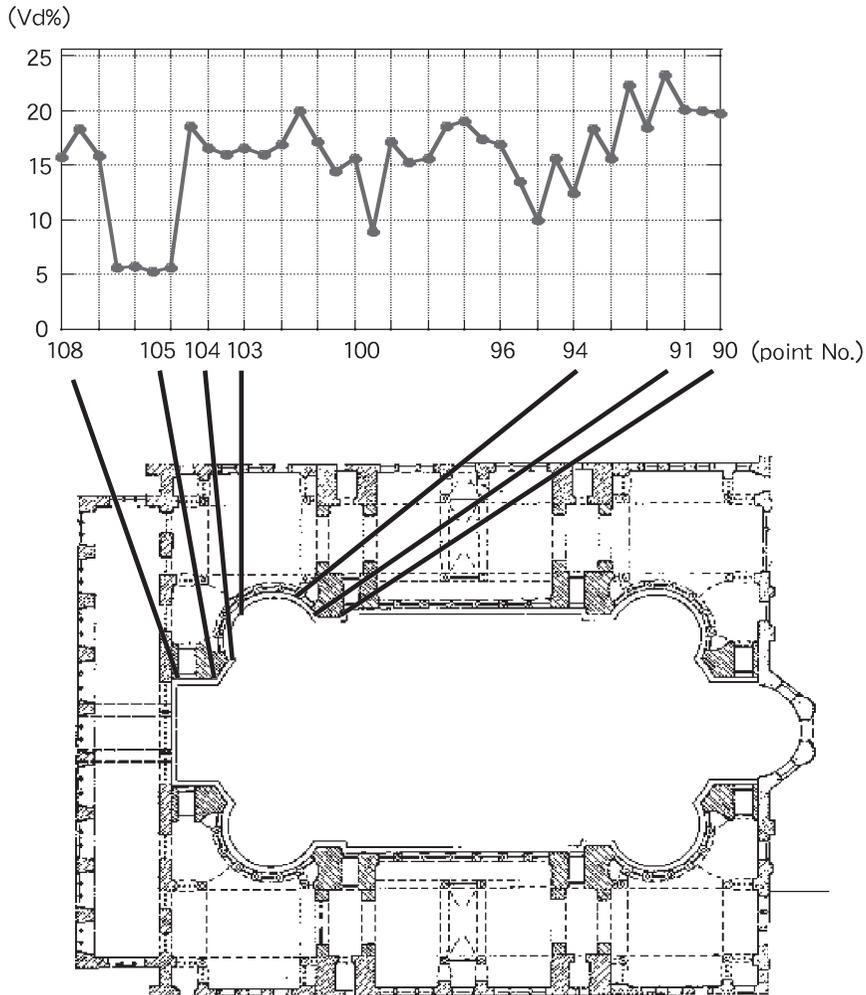
これら外壁に対応する内壁（西側）において、TDR水分計（TRIME-RM：IMKO）を用いて含水率を計測した。その結果、塩が著しく析出している北西エクセドラの壁面は、高い含水率であることがわかった（図9）。

含水率を高めているのは、外壁からの雨水の浸入・浸透か、あるいは結露によると考えられる<sup>4)</sup>が、壁面の含水率上昇が塩の析出を助長しているのであれば、その要因を明らかにすることで含水率上昇を抑える方策を講じ、ひいては塩の析出を食い止めることが可能になると考えている。そのためには、今後も現地調査を続け、科学的根拠に基づいた含水率上昇の原因を探る必要がある。

図9 北西内壁の含水率分布  
(Mainstone, 1988に掲載されている平面図を基に筆者が作成)
