## 〔報告〕 民家建造物における伝統的な塗装材料の調査と修理 —重要文化財小野家住宅主屋における塗装修理の施工例—

# **Study on Traditional Coating Materials Used on Japanese Folk Architecture and Its Application to the Restoration of Coatings**

—Case Study on the Ono Family House at Shiojiri, Nagano—

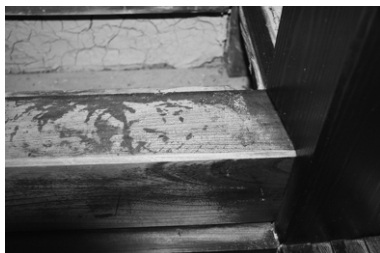
図10：春慶塗の一例 ①

春慶塗…一階／ガイドコ西面板壁、大黒柱（オエ南西隅）、小黒柱（オエ北西隅）、オエ西面の上がり框と踏板、オエ南側の箱階段とその周囲の柱及び板壁、ナカノマの床框と落掛、ミセ東面南間の腰板壁など。二階／トコ廻りの框・落掛・押板・違棚等、中廊下階段の手摺り、梅の間出入口の踏板など（図10、11）。

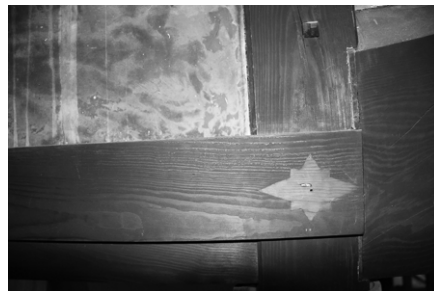
その他の木部にも今日の文化財修理で行われる「古色塗り」に似た塗装が土台などの一部を除いて施されている。足元から天井まで一様に着色されていることから煤などによる汚れとは考えられず塗装の一種と判断したが、目視ではその仕様が分かるべくもない。ここでは、建築された時代と立地から、溶剤は柿渋もしくは荏油・桐油などの植物性油脂で、着色剤は松煙墨や弁柄などを混ぜていると推測した。またそれらの部材においても表面が艶やかな材が至る所に見られ、特にそれは床面から内法までの間に顕著に見られ、内法より上は部材表面の艶は殆ど無いか明らかに薄いため、内法の上下で塗装の種類（仕様）が異なるのか、光沢は雑巾掛など長年にわたる手入れの賜であるのか、という点で判断に窮した。なお、内法長押の飾金具を外すと、金具が取り付けいていた木部は素木であった。そのため、「古色塗り」に似た塗装は金具を取り付けた後に施工したことが明白である（図14）。また、上記の塗装箇所でも分かるように、出格子や縁廻りなど外部に面する箇所でも塗装が確認されるため、古色塗りに似た塗装は外部の木部全体に及んでいた可能性がある。ただし、外部の木部表面は風化が著しいため外観塗装材料についての詳細は不明である。

図14：「古色塗り」に似た塗装の一例

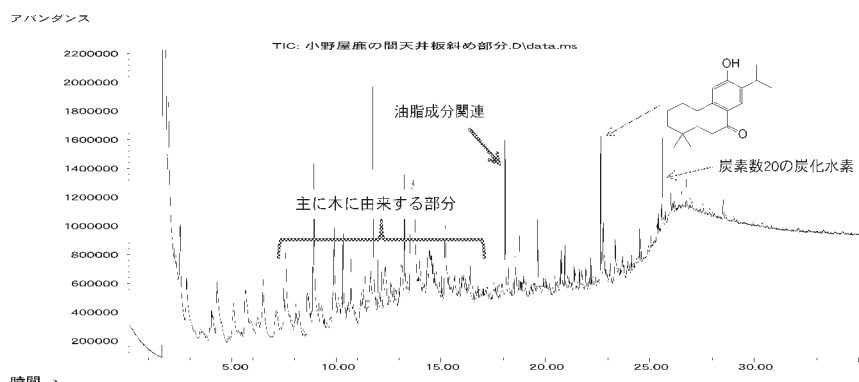
- (1) 試料 No. 1 は油脂成分がメインであり、これに松ヤニ成分を検出した(図15)。またこの試料の断面観察では、部材表面付近に煤炭粉粒子が混入された塗装材料の沈着が確認された(図16)。
- (2) 試料 No. 2 の床板脇部分はスス成分がほとんどであり、これに若干の油脂成分(C16個の脂肪酸)を検出した(図17)。また同試料の床表面部分からはワックス由来と想定される成分を顕著に検出した(図18, 19)。

図15：PY-GC/MS 分析による油脂成分と松ヤニ樹脂成分の検出例（試料 No. 1）

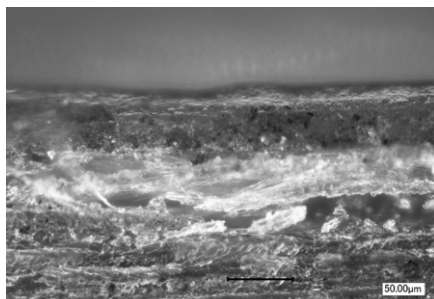
図16：試料 No. 1 の塗装断面観察

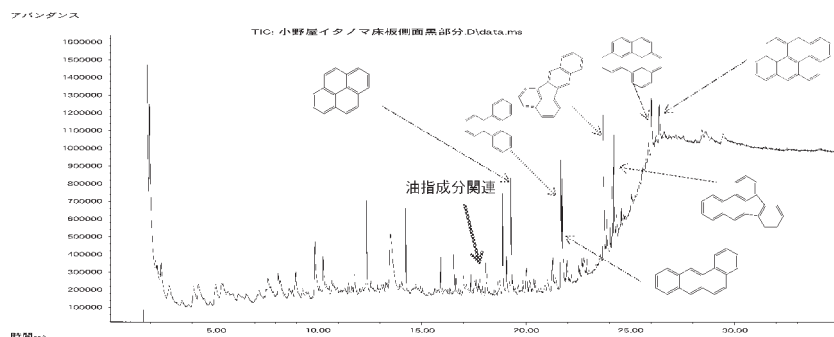
図17：PY-GC/MS 分析による油脂成分とスス成分の検出例（試料 No. 2）

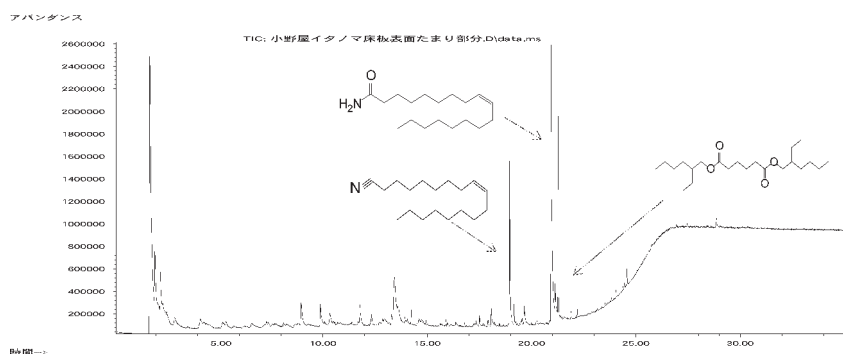
図18：PY-GC/MS 分析によるワックス由来と思われる成分の検出例（試料 No. 2）

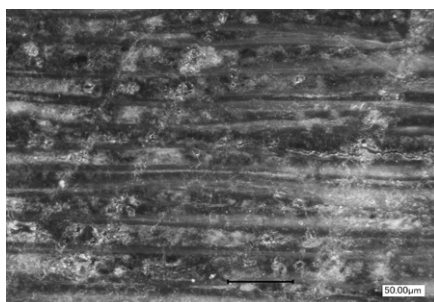
図19：試料 No. 2 の床板表面拡大観察

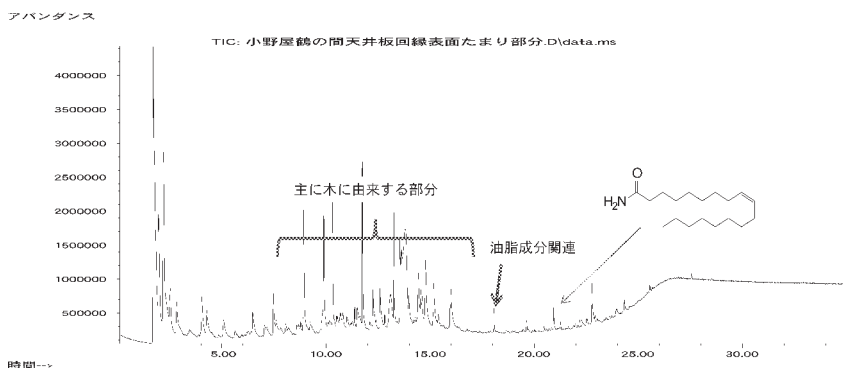
- (3) 試料 No. 3 は微量の油脂成分とワックス由来の成分を顕著に検出した(図20, 21)。
- (4) 試料 No. 4 は油脂成分と木に由来する成分(脱水糖)、松ヤニ成分、これに若干のワックス由来と想定される成分を検出した。この塗膜層にはベンガラ粒子の浸透もしくは沈着が確認された(図22)。

図20：PY-GC/MS 分析による油脂成分とワックス由来と思われる成分の検出例（試料 No. 3）

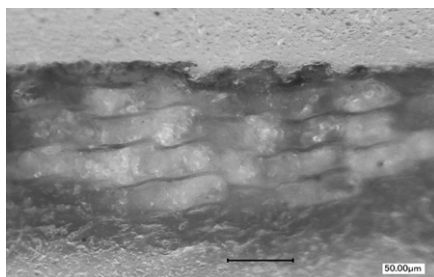
図21：試料 No. 3 の塗装断面観察

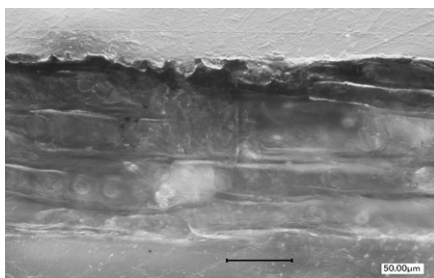
図22：資料 No. 4 の塗装断面観察  
(口絵参照)

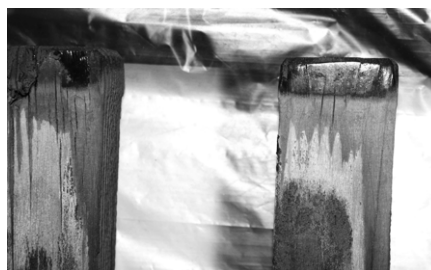
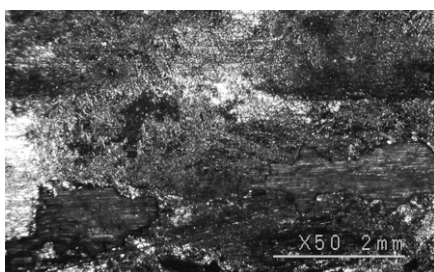
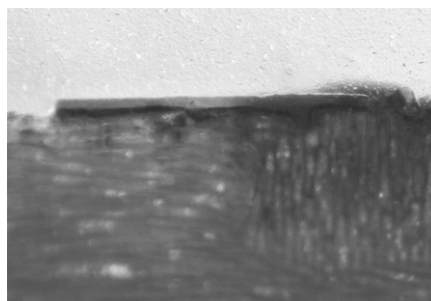
- (5) 試料 No. 5 は明確な塗膜層を形成している(図23~25)。この塗膜層からはウルシオールと思われる漆成分を検出するとともに、顕著な油脂成分を検出した(図26)。
- (6) 試料 No. 6 の塗膜層からは鉄(Fe)、カルシウム(Ca)、硫黄(S)と若干の鉛(Pb)を検出した(図27-1)。塗膜層がない木部では鉛(Pb)は未検出であった(図27-2)。この試料の断面観察では、木胎に接する下層部分からはベンガラ粒子の浸透もしくは沈着が確認されたが、その上層の透明感がある赤褐色系の塗装膜内にはベンガラ粒子は確認されなかった(図28)。ここからは、油脂成分を顕著に検出したが、ウルシオールは検出されなかった。

図23：試料 No. 5 の塗装状態

図24：同 拡大

図25：同 塗膜断面観察

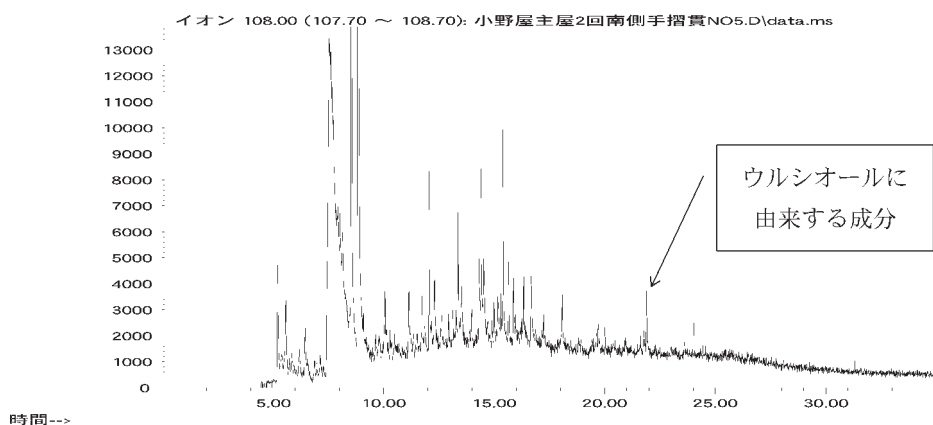
図26：PY-GC/MS 分析によるウルシオール成分の検出例（試料 No. 5）

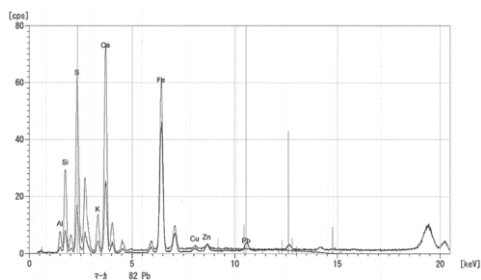
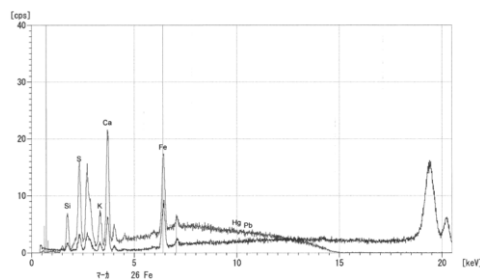
図27-1：試料 No. 6 塗膜層の蛍光X線分析結果 図27-2：試料 No. 6 木胎部の蛍光X線分析結果

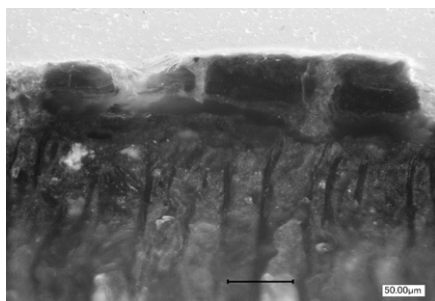
図28：試料 No. 6 の塗装断面観察  
(口絵参照)

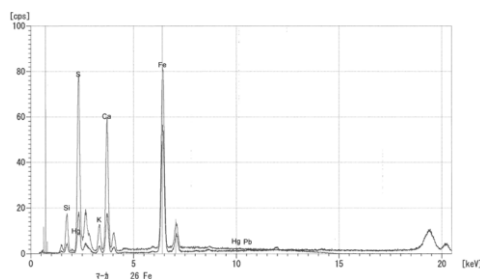
- (7) 試料 No. 7 の塗膜層は、カルシウム(Ca)や硫黄(S)、微量な亜鉛(Zn)を含む何らかの塗料痕跡は見られるものの、特徴的な材料の判別はできなかった。
- (8) 試料 No. 8 の塗膜層からは鉄(Fe)、カルシウム(Ca)、硫黄(S)が検出され、断面観察でも明確なベンガラ層を確認した(図29, 30)。ただし、バインダーである膠着材料は膠系塗料であるのか、乾性油系塗料であるのか、さらには呉漆系塗料であるのかは分析対象試料の劣化が著しく不明であった。

図29：試料 No. 8 の蛍光X線分析結果

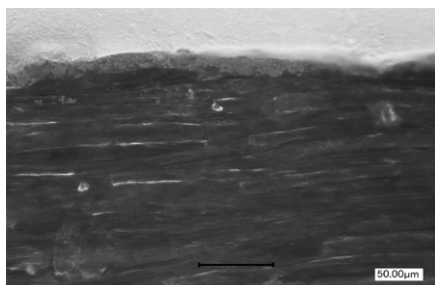
図30：試料 No. 8 の塗膜断面観察  
(口絵参照)

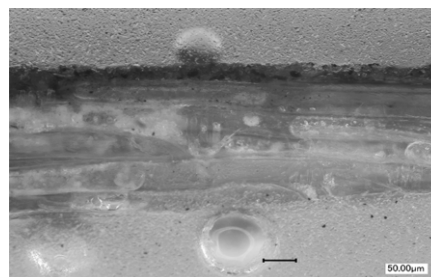
- (9) 試料 No. 9 は木胎部分に煤炭化物粒子の沈着もしくは浸透は見られ、一見塗膜層を形成しているように見えるが、拡大観察するとそうとも言い切れない(図31)。この塗膜層からは鉄

図31：試料 No. 9 の塗膜断面観察

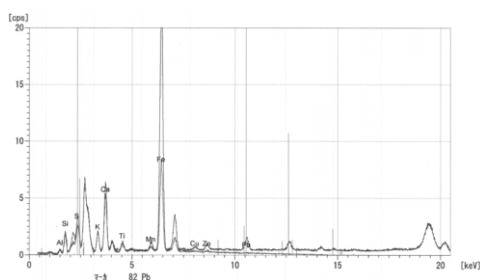
- (10) 試料 No.10は一見、明確な塗膜層を形成している。この塗膜層からは鉄 (Fe) とともに若干の鉛 (Pb) が検出されるとともに、木胎と接する下層部分からベンガラ粒子の浸透もしくは沈着が確認され、その上層の透明感がある赤褐色系の塗膜内にはベンガラ粒子は確認されなかった (図32)。また、この塗膜層からは木に由来する成分（脱水糖）とともに油脂成分

図32：試料9の蛍光X線分析結果

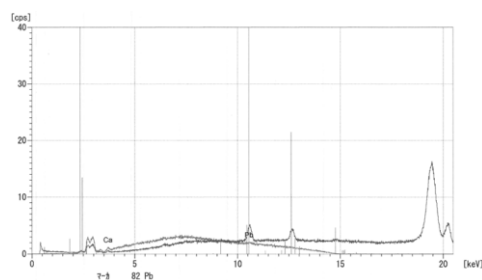
試料 No. 5, 9, 11は春慶塗, ③ 試料 No. 7は黒漆塗もしくは汚れ, ④ 試料 No. 8は弁柄塗り, ⑤ 試料 No. 6は墨塗りと推定した。分析の結果, 試料 No. 6, 9, 10からは油脂成分は比較的顕著に検出されるもののウルシオール成分は検出されず, 明らかに塗料内に鉛 (Pb) を含むため, これらはボイルした桐油などに乾燥促進剤である一酸化鉛などを混和して塗料とした乾性油系の塗装材料であると判断した(図33)。とりわけ試料 No. 6, 10は部材の木胎部分にベンガラ粒子の浸透もしくは沈着が確認されるが, 上層の乾性油系塗料にはそれが確認されない。そのため, これらの部材は当初は試料 No. 8のようなベンガラ塗装(目視観察では弁柄塗りと表記, ただし今回の分析ではウルシオールが検出されなかったため積極的には木地をベンガラ塗装した漆塗装とは断定できなかった)であり, その後に乾性油系塗料により塗装し直しが行われたものと理解した。しかし, 当初の目視観察では部材表面に極めて良好な光沢艶を有する試料 No. 9は春慶塗と判断したが, 基本的には乾性油系の塗装材料であり, その後の普段の保守管理(伝統的には米ぬかを木綿袋に入れて空拭き掃除を行ったという昭和期の伝承が各地にある)の結果, 部材表面の艶光沢が上がり, 一見, この大黒柱には春慶漆系の漆塗料が塗装されているように見えるものと判断した(図34)。また, 当初の目視観察では何らかの塗装は施されているものの, 実態の把握が困難であるため古色塗りと類似した塗装と便宜上分類した試料 No. 1, 2, 3, 4においても油脂成分が検出されたが, 鉛 (Pb) は確認されなかった。これらも基本的には乾性油系塗料による油拭き仕上げ仕様が為されていることが想定されるが, 試料 No. 1, 4からは油脂成分とともに若干の松ヤニ成分も検出された。そのため, 一見, 乾性油系塗料に松脂を混和して艶と肉持ち感を出し, 漆塗料の代用塗料とするチャン塗料とも思えたが, 実際

図33：(参考) 今日の修理用ボイル桐油塗料の  
蛍光X線分析結果

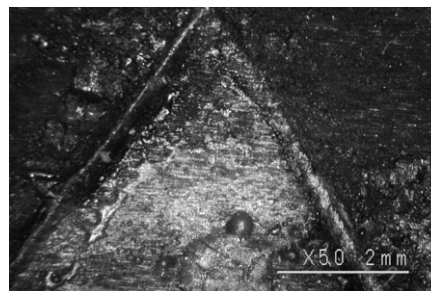
図35：部材表面の松ヤニ染み出し状況

に現地において塗装状況の確認を行ったところ松部材自体に由来する天然の松ヤニ樹脂の染み出しを確認した(図35)。そのため、これを分析で検出したものと理解した。さらに試料 No. 2 の床面部分や試料 No. 3, 4 などからは近年のワックスかけ掃除に伴うと考えられるワックス由来の成分も検出され、この建造物が近年まで活用されていたことを物語っている。その一方で、試料 No. 5, 11からは油脂成分とともにウルシオールを検出したため、基本的には漆塗料に比較的大量のエゴマ油や桐油などの乾性油系の油脂材料を増量剤として混入した春慶塗系塗装材料であると判断した<sup>5)</sup>。以上のように、小野家住宅建造物の主屋内部では、時と場所に応じた塗装材料の使い分けが為されていたようである(表1)。
