〔報告〕 ハギア・ソフィア大聖堂をはじめとした歴史的建築物の内壁の劣化と材料に関する調査

Research on the Degradation and Materials of the Inner Walls in Hagia Sofia and Other Historic Buildings of Turkey

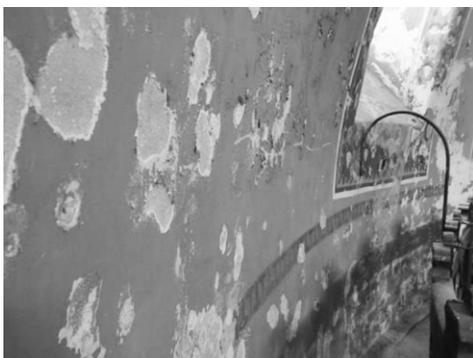
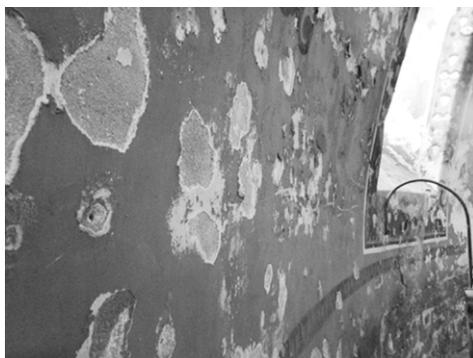
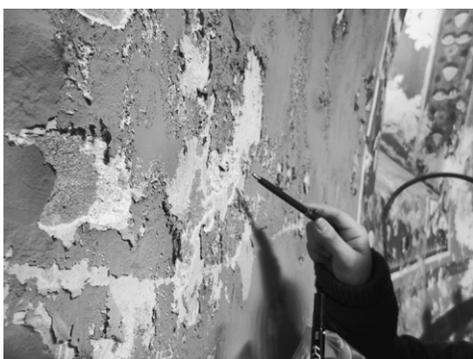
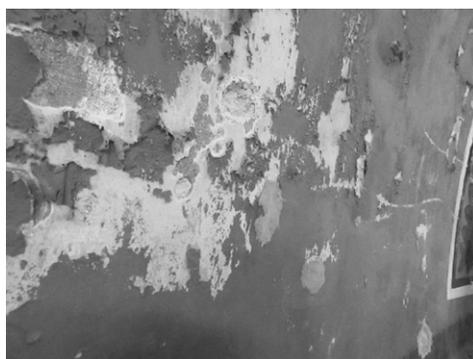
図1 北西エクセドラ西側 (2010年9月30日)

例えば、北西エクセドラの西側では硫酸ナトリウムの析出とそれに伴う表層ペイントの剥落の進行がみとめられてきた。どのように剥落が進行しているのかその変遷を追うために、2010

年9月(図1)から2014年12月(図2), 2011年2月(図3), 2014年8月(図4)と観察を続けた結果, まず表層ペイントが剥落し, その後中間層モルタルが塩類の顕著な析出とともに粉状化し, 下地モルタルあるいは構造が露出することがわかった。このことは, 小椋らによるシミュレーション²⁾から推測される壁体内の水分蒸発のメカニズムとも合致している。

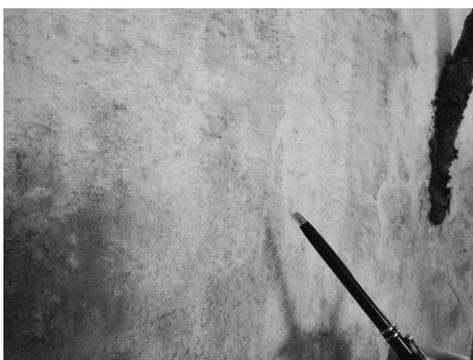
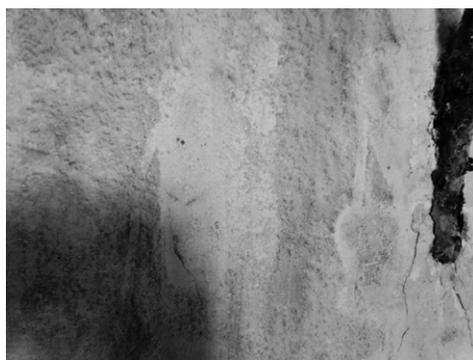
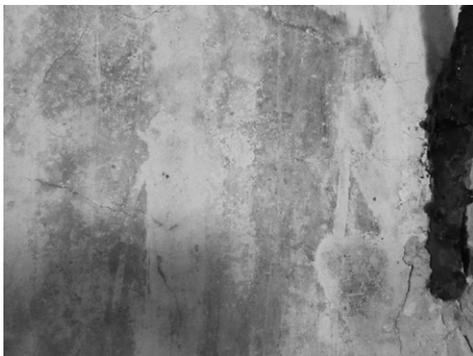
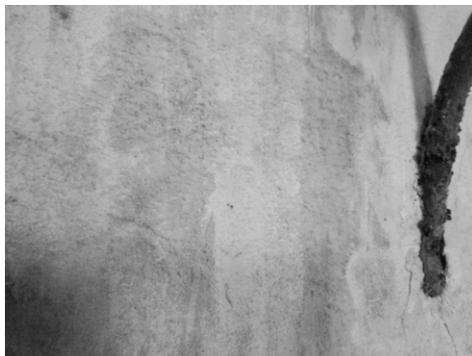
図5 北西エクセドラ最東端 (2011年2月17日)

また, 北西エクセドラの最東端にあたる壁面からは2011年2月(図5)および2013年11月(図6)に硝酸ナトリウムの顕著な析出がみとめられたが, 2014年8月(図7)には析出物が一切みとめられず, 表面近傍の壁材からも硝酸ナトリウムは検出されなかった。その後, 2014年12月(図8)には再び硝酸ナトリウムが析出していることを確認した。つまり, 冬季において析

出していた硝酸ナトリウムが夏季には消失していることになる。2011年と2014年の壁面表層の状態を比較すると、黄色のペイントの剥落も進行しており、表層ペイントの剥落はこうした析出、消失、再析出の繰り返しによるものであることが示唆される。

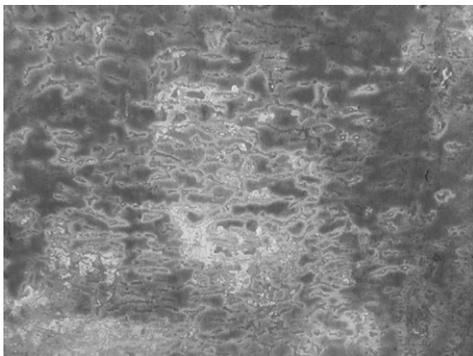
南北ティンパヌム (図9, 10) とは、ハギア・ソフィアの中央ドームを南北で支える大アーチ内側の半円形壁面を指す。2012年に、塩類調査の一環として、南ティンパヌム内壁表面の劣化状況を調査したところ、南ティンパヌムの内壁表面は北に比べ黒ずんでおり、近くで観察すると埃が付着しているだけでなく、流水の痕跡、そして結露と思われる痕跡が黒くなっていることをみとめた (図11)。北ティンパヌムでは埃の付着は確認されたが、流水および結露の痕跡はなかった (図12)。この黒色化したペイントおよび黒色化していない黄色い部分のペイントを採取し分析した結果、それらのすべてに鉛が含まれていることがわかった (南ティンパヌム合計11点、北ティンパヌム合計2点)³⁾。

図11 南ティンパナム黒色付着物と結露の痕跡

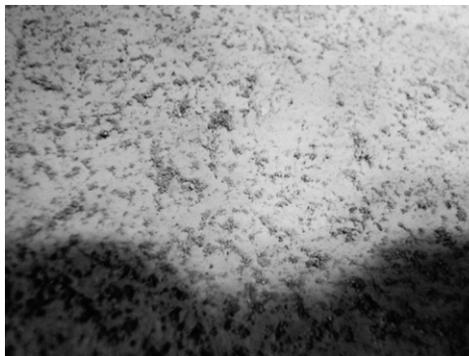
図12 北ティンパナムでの黒色付着物

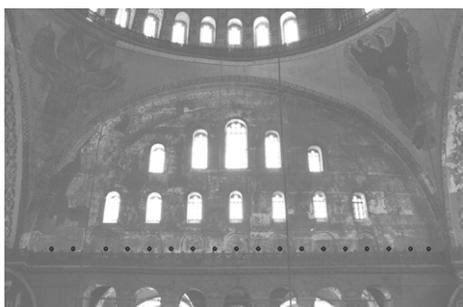
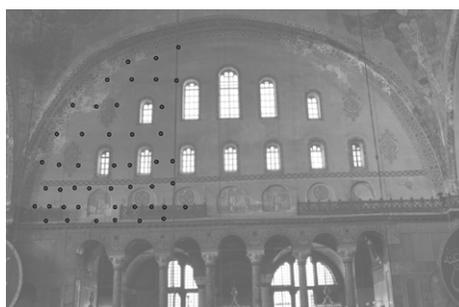
図13 南ティンパナム サンプル採取箇所

2014年に北ティンパヌムの修復計画として内壁表面のクリーニングと再塗装が検討されたため、壁面材料の分析を博物館から依頼され、2013年および2014年の調査で南ティンパヌムから合計19点、北ティンパヌムから合計47点のサンプルを採取した。採取箇所は図13, 14の通りである。北ティンパヌムには2014年8月の調査時に足場があったため、壁面上部からもサンプル

分析の結果、南北ティンパナムの全サンプルから鉛が検出された。また、ペイント層については、南ティンパナムでは表裏ともに鉛が検出され、XRD 分析の結果から表面の黄色顔料ではなく黒色化している白色層が鉛を含む顔料であることがわかった。これに対して、北ティンパナムでは表裏ともに鉛が検出されたが、XRD 分析の結果から表面の黄色顔料が鉛を含む顔料であり、裏面の白色層は炭酸カルシウムであることがわかった。

この結果は南北ティンパナムの修復時期について検討する必要性を提起している。南ティンパナムが1910年頃にワクフによって修復されたことが記録としてあるのに対して、北ティンパナムは修復の記録がない。1980~1990年代にロレベによって表面にペイントが再塗布されたと言われているが、この時の作業記録は残っておらず、作業の有無および使用された顔料を知ることできない。しかし、1930年以降のトルコにおいて、鉛を含む顔料の使用が禁止されてきたことを考慮すると、1980年代の修復の際に今回確認された通りの鉛を含む顔料の使用は不可能であり、北ティンパナムの修復時期は1930年代まで遡ることになる。鉛の由来として、顔料ではなく他の要因も検討する必要があるかもしれない。過去の調査で、ドーム壁面からの析出物中に鉛を検出し、その由来について鉛屋根からの水の流入の可能性が指摘されている⁹⁾。しかし、南北で流水および結露の痕跡の有無に差異があるにもかかわらず鉛が一樣に検出されたこと、また塩類調査で他壁面から採取している析出塩類からは鉛が一切検出されていないことを考慮すると、鉛屋根の影響とは言い難い。

今後、南北ティンパナム壁面の修復も計画されているが、今回の分析により南北ティンパナム内壁面に使用された顔料に鉛が含まれていることが明らかとなり、壁画の歴史的価値の評価が必要となった。博物館と協力して、トルコで使用されてきた歴史的壁画材料について調査するとともに、保存・修復方策についても協議・検討していく予定である。

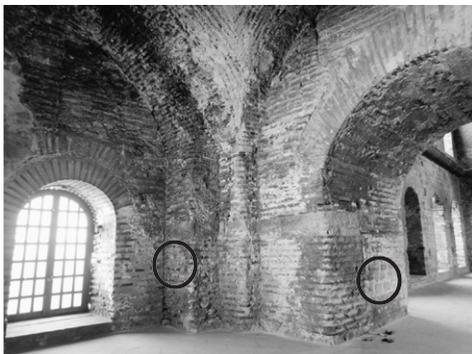
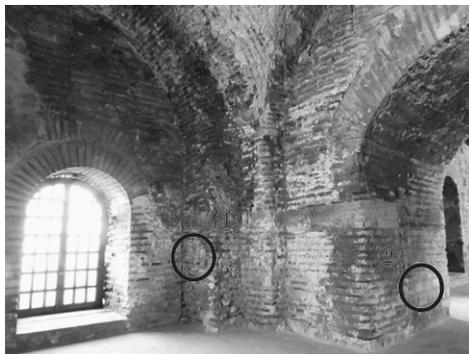
図15 2階北西部 (2013年10月9日)

2階北西部における塩類析出は、2013年10月(図15)と2014年8月(図16)とでは、析出量に違いがみとめられる。図16中の①で示した箇所では、いずれの時期も硫酸ナトリウムが析出しているが、2013年10月にはレンガ表面全体を覆うように粉状の硫酸ナトリウムが析出していたのに対して(図17)、2014年8月には粉状の硫酸ナトリウムがみとめられず結晶状の硫酸ナトリウムのみが残存していることを確認した(図18)。

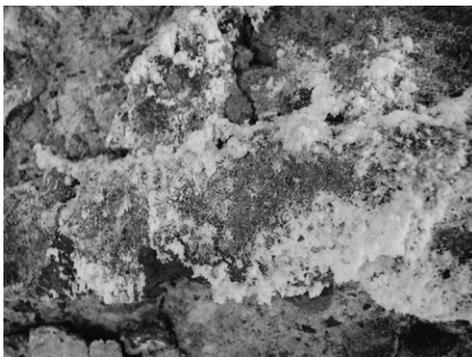
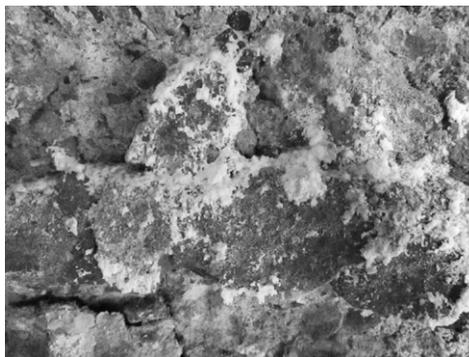
図17 図16中①硫酸ナトリウムの析出
(2013年10月9日)

図18 図16中①硫酸ナトリウムの析出
(2014年8月21日)

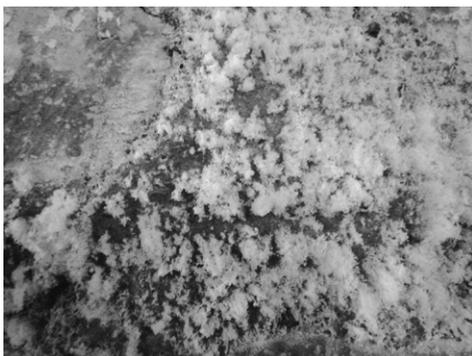
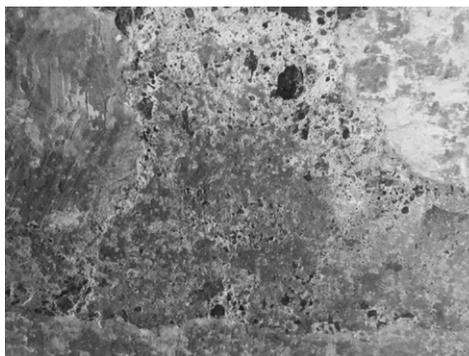
また、2013年10月に硝酸ナトリウムが析出していた箇所（図16中②）では、2014年8月には一切の析出物がみとめられなかった。なお、硝酸ナトリウムのかわりに表面を覆っていた硬い膜状の物質は硫酸カルシウムであることを確認している。2014年12月に再び同じ箇所の一部から硝酸ナトリウムの析出がみとめられたことから、アヤ・ソフィアと同様に、夏季における硝酸ナトリウムの消失と冬季における再析出を繰り返していると推測される。ただし、2013年10月ほどの析出はみとめられなかった。これは、なんらかの環境の変化によるものと考えられる。

図19 図16中②硝酸ナトリウムの析出
(2013年10月9日)

図20 図16中②硝酸ナトリウムの消失
(2014年8月21日)

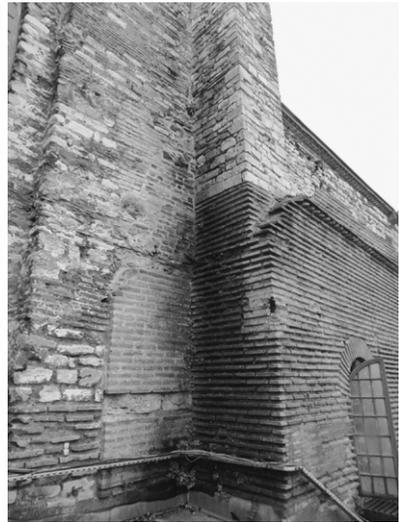
図21 2階北西部の外壁

2階の北西部のみにて塩類析出が顕著である理由を検討するにあたり、図15, 16に示した内壁に対応する外壁を確認したところ、雨天時に雨水が集中して流下する場所であることがわかった(図21)。屋根に設けられた排水溝によってこの場所は他に比べてより多くの雨水が壁面に直撃しており、アヤ・ソフィアと同様に接合モルタルの著しい削れがみとめられた。表面にはコケが繁茂しており、水分が保持されていることも明らかである。つまり、本報で取り上げる2階北西部における顕著な塩類析出の要因は、屋根の構造に起因する外壁への雨水の集中流下とそれに伴う雨水の過度な浸透であると言える。今後の対策としては、屋根の排水溝の変更が困難であることから、外壁の補強ならびに壁面に直下しない工夫を提案する必要がある。

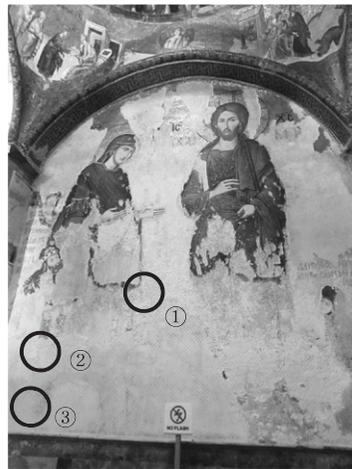
カーリエでは、モザイクからの塩類析出が顕著にみとめられた。特に内ナルテクスの壁面モザイクからは、大量の塩類が析出しており、美観を損ねている。内ナルテクス(図24)には聖母マリアの物語と一部キリストの物語が描かれており、例えば南北のドームには聖母(北)とキリスト(南)、そして聖人らが配されている。ナオスに通じる扉の上部ティンパヌムには「キリストとテオドロス・メトキティス」が、南ドーム下部の東壁面にはデイシス(図25)が描かれている¹⁰⁾。このデイシス・モザイクからの塩類析出は特に顕著で、これは1991年のイスタンブール保存修復研究所による調査の際にも確認されていたことがレポートからわかっている。当時はモザイク下部にプラスチックのカバーが付けられていた。これは、観光客に塩類が飛散しないためであったが、このカバーによって析出が促進されている可能性が指摘され、その後撤去された。

デイシスでは図像以外の部分で下地モルタルが露出している。この露出した下地モルタルから塩類は析出しており、モザイクのテッセラ部分からは一切の塩類析出はみとめられない。これは、アヤ・ソフィアでも同様であり、ガラスや大理石のテッセラが表面を覆っている状態では塩類は析出せず、その周囲のモルタル露出部からの集中的な析出や、あるいはテッセラとテッセラの間から盛り上がるように析出することがわかっている。カーリエのモザイクはそのほとんどが区画全面をモザイクで覆っており、下地モルタルが露出しているのは、このデイシスとナオスに通じる扉の両脇に描かれた使徒のモザイク、そして外ナルテクスのモザイクの一部にしかない。これらのモザイクから顕著に塩類が析出していることから、露出した下地モルタルへの対策が必要であると言える。

図25 南ドーム下部東壁面デイシス・モザイク

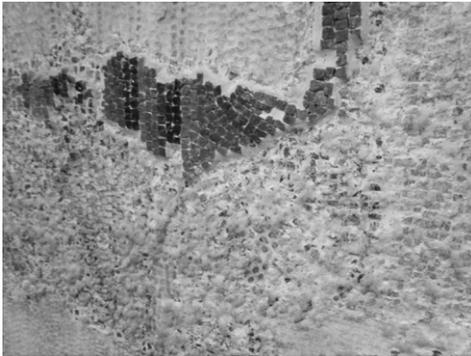
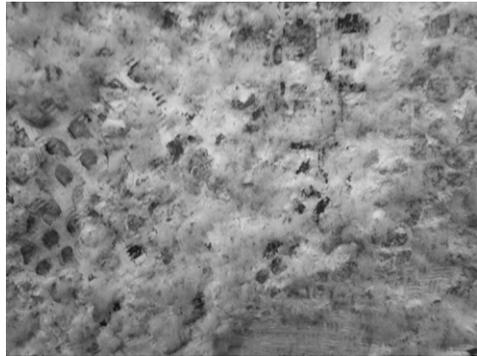
まず、図25中①(図26, 27)はデイシス・モザイクの中間部の高さに位置し、モザイク・テッセラを埋め込んだような加工がしてある箇所である。ここからは、2013年9月に硝酸ナトリウムの析出が確認され、2014年8月、12月いずれにおいても同様の析出状況が確認された。しかし、モザイクの下部に位置する図25中②(図28, 29, 30)および図25中③(図31, 32, 33)で

図26 図25中①硝酸ナトリウムの析出
(2013年9月18日)

図27 図26拡大(図25中①硝酸ナトリウムの析出)
(2013年9月18日)

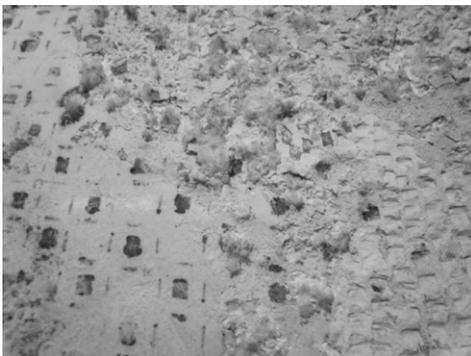
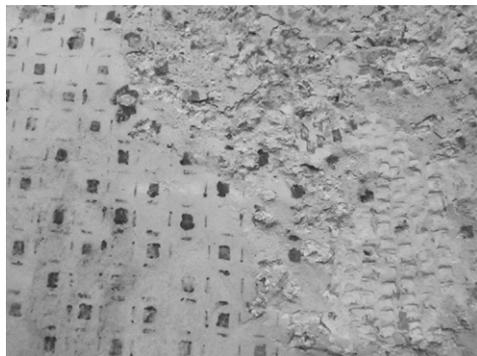
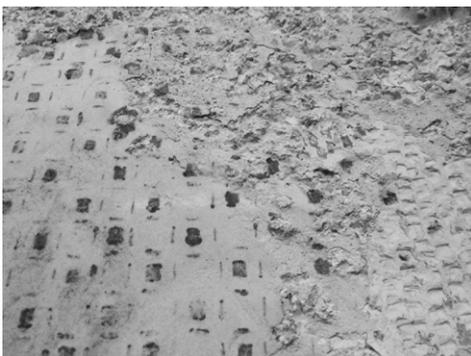
図28 図25中②硝酸ナトリウムの析出
(2013年9月18日)

図29 図25中②硝酸ナトリウムの消失
(2014年8月20日)

図30 図25中②硝酸ナトリウムの消失
(2014年12月9日)

は、2013年9月に析出が確認された硝酸ナトリウムが2014年8月、12月いずれにおいても一切析出していなかった。

この理由として、内ナルテクスから北ナルテクスに通じる南扉と同軸線上にある外に通じる扉からの風の流入の有無が考えられる。2013年10月に修復のための足場が設置されたことで、通常は入り口として常に開放されていた南扉が閉じられた。2014年8月の調査時には、換気のために開館時には扉が開放されていたが、外からの風の流れは2013年9月の調査時よりも少なく、内ナルテクスまで届くほどではなかった。2014年12月の調査時には、扉は完全に閉じられていた。修復終了後には再びこの南扉が入り口として使用される予定であり、風の流入が再開される。扉の開閉状況による温度湿度変化への影響と、デイシス・モザイクの下部における塩類析出との関係について、今後検討し、必要な方策を提案する必要がある。

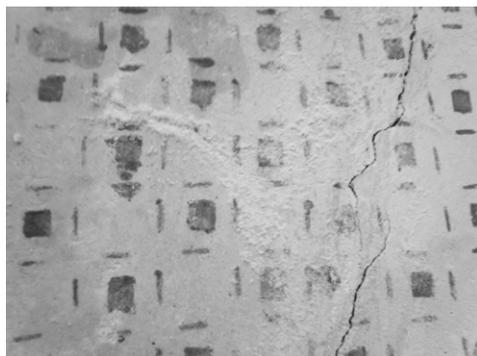
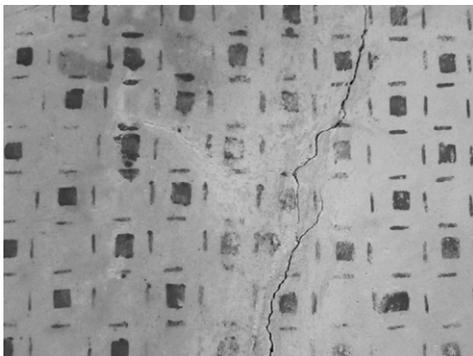
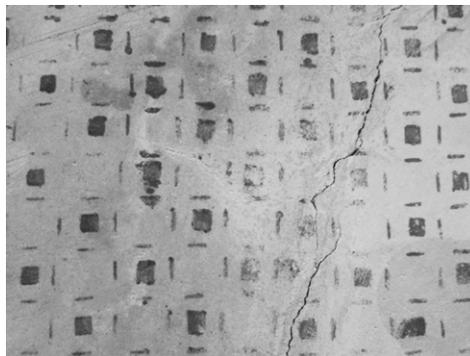
図31 図25中③硝酸ナトリウムの析出
(2013年9月18日)

図32 図25中③硝酸ナトリウムの消失
(2014年8月20日)

図33 図25中②硝酸ナトリウムの消失
(2014年12月9日)
