# 法隆寺金堂壁画パネル試験報告

関野 克

Masaru SEKINO: A Test Concerning Conservation of a Full-size Panel Reproducing a Polychromed Wall-painting in the Main Hall of Hōryūji Temple

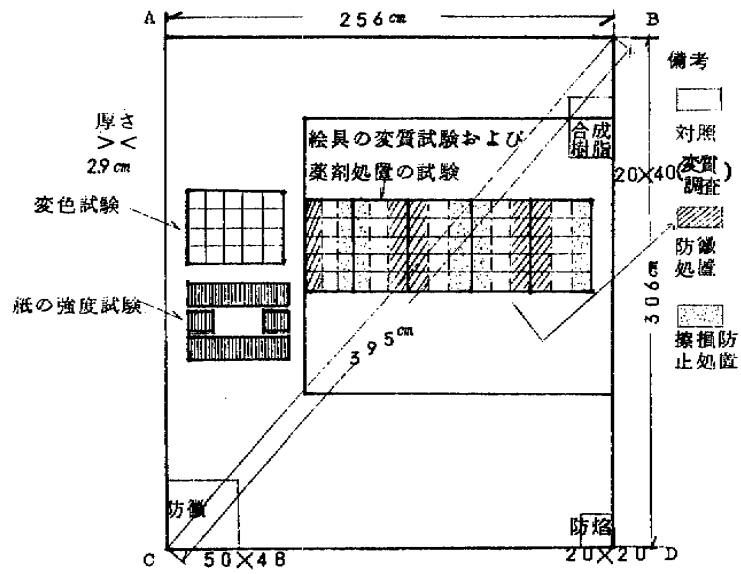
第2図 試験パネル表面各種試験説明図

パネルを左上から右まわりにA B C Dの矩形として表わすと（第2図）、AD、BC、AC、BD、CDの midpoint のパネル面からの変位のほか、パネルと建物との相対変位が測定されているが、その中特にAD、BCの midpoint のパネル面からの変位に注目し、登石室長から報告書が提出された。（註）

要約すると歪の最大値は測定期中で下記を取りだすことができる。

湿度と紙の伸びについての関係を (13.0°C, 95%) の状態で、紙のタルミなく、また引張られていないと仮定する。実験によれば (13°C, 30%) となったとき、この紙は自然に 1 m の長さについて 2.3 mm 縮む筈であり、(14.5°C, 58%) となったときは 1.3 mm 縮む筈である。しかし実際にはパネル上で 1 m の長さについて、それぞれ、0.15 mm, 0.16 mm しか縮んでいないから、(13.0°C, 30%) の状態で 2.2 mm, (14.5°C, 58%) で 1.1 mm 引き伸ばされた形となっている。当然に張力が働いている結果となる。

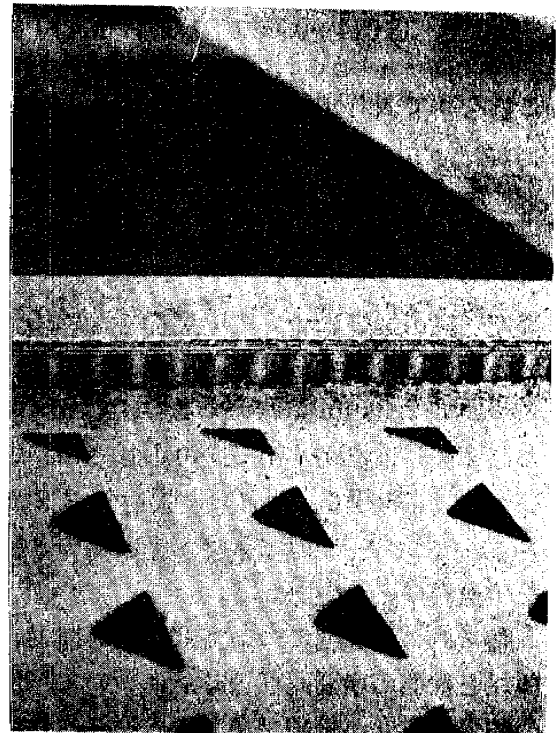
第5図 試験パネル切断面（ロールコア  
ーとベニア板上の表具を示す）

（43.7.5）金堂壁から試験パネルを取り外した後、現地で運搬上の都合から二つに切断したが、切断面に関しては何等の変化も認められなかった。（43.7.22）保存科学部アトリエにおいて運ばれてきたパネルについて表具部の剝離を行い、内部の分解調査を行った。表具部については、表具の仕様を確認した。パネルの構造については、蜂窩状のロール・コアの下部ベニア板への接着は良好であったが、上部ベニア板へはほとんど固着していないことを発見した。この点については樋口清治技官から、エロジール（揺変剤）を醋酸ビニール・エマルジョンに附加して粘度を調節することを指導して、本パネル作製ではこの欠陥を除くことができた。

またパネル周囲の桧の框を取り外した時、パネルと框を木ネジとめとしてあったが、このネジは鉄製で、桧の樹脂が凝結していることが発見され、更にパネルの骨となっているステンレス・スチールを留めている木ネジの頭の溝が、僅に錆びを生じていることが発見された。

1. 金堂内部は昼間は開放されているので、外気の温湿度の影響を直接受け、一日の変化の幅が大きい。また塵埃の侵入も無視できない。
2. 試作パネルはおおむね所期の目的を達していると考えられる。ただし、ロール・コアと上位ベニア板との接着が不十分であるので製作にあたって注意を要する。パネル周囲の桧の框は樹脂を含んでいるが、画面へ直接の影響はみられない。強度上から桧が適材であると考えられる。しかし歪を生じないように十分乾燥に留意する必要がある。
3. パネルは湿度により前後に彎曲する歪を生じ、このことは画面が伸縮してゆるみと張りとを生ずる。しかしこの張りは紙が引張られ切断するまでの伸びの 1/10 程度であるので問題はない。

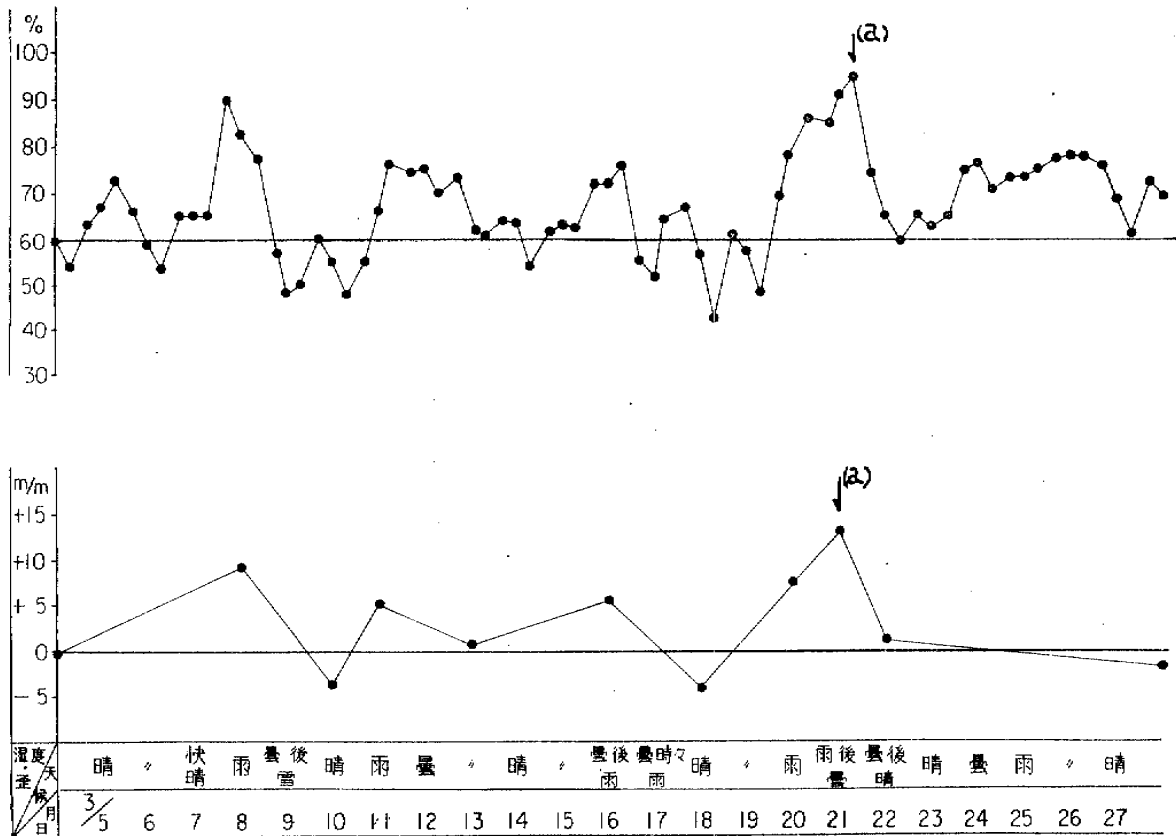
第1グラフ 法隆寺金堂内湿度%と試験パネル歪 m/m (BC) (昭43.3.5~3.27) "Graph I"

なお第 1 表・第 2 表の上下グラフ (上: 湿度, 下: 歪) を比較すると両者が平行していることは明瞭である。

(1) Deformation of the test panel caused by humidity: the test panel is flat in normal condition, but becomes convex in low humidity. See lower graph of "Graph I" and "Graph II".
