文化財保存に於ける人工木材の応用

(木造文化財の保存処置に関する諸問題 I)

岩 崎 友 吉

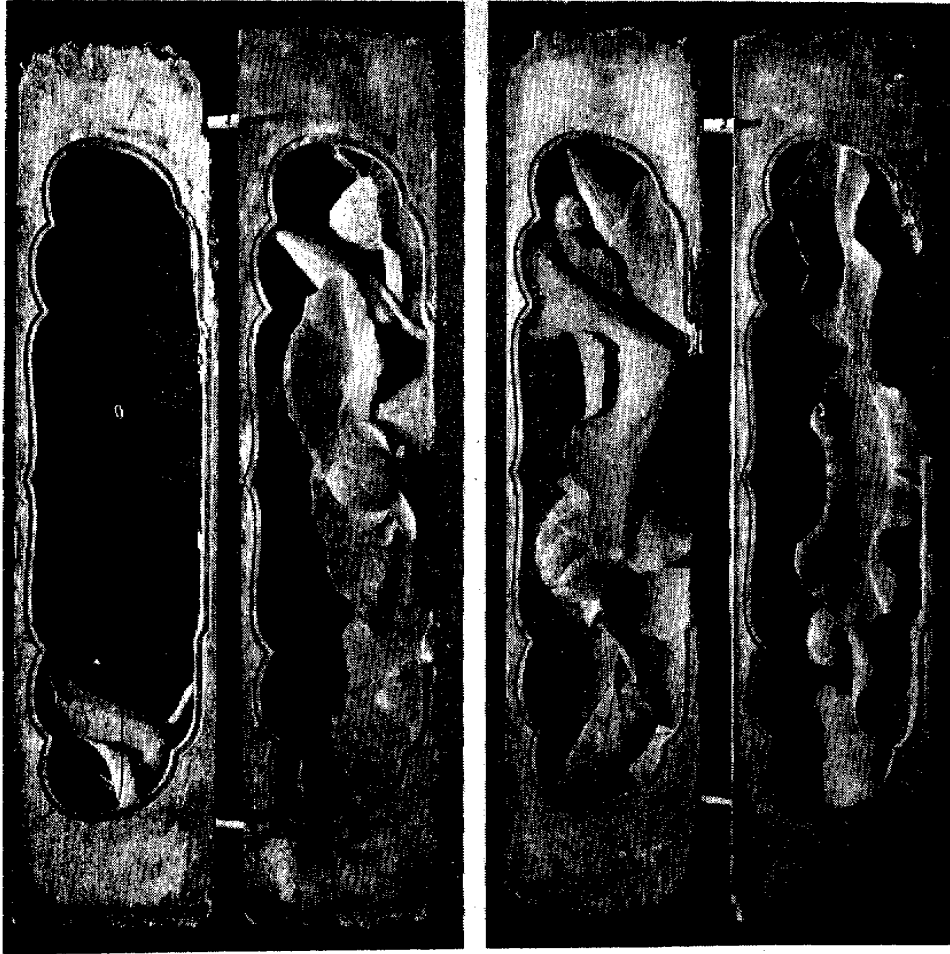
昭和24年頃尿素樹脂と各種木粉とを混合固化し、成形、充填の材料とする試みが行なわれ¹⁾、この新材料につき種々の性質が検討された。当時はエポキシ等は未だ生産されておらず、使用に便な尿素樹脂について試みたわけではあるが、これはやや硬すぎ、弾力に欠け、また固化後の収縮があるため、大量を使用に供するまでには至らなかった。しかし複雑なかたちの欠損部の充填剤として上記の欠点を克服し埋め木の代りに使用して成果を挙げた。例：洞春寺須弥壇格狭間²⁾(p. 12 写真)、桂離宮御幸門等。

須弥壇格狭間板 上より側面, 正面中央, 同向って右, 同向って左のもの

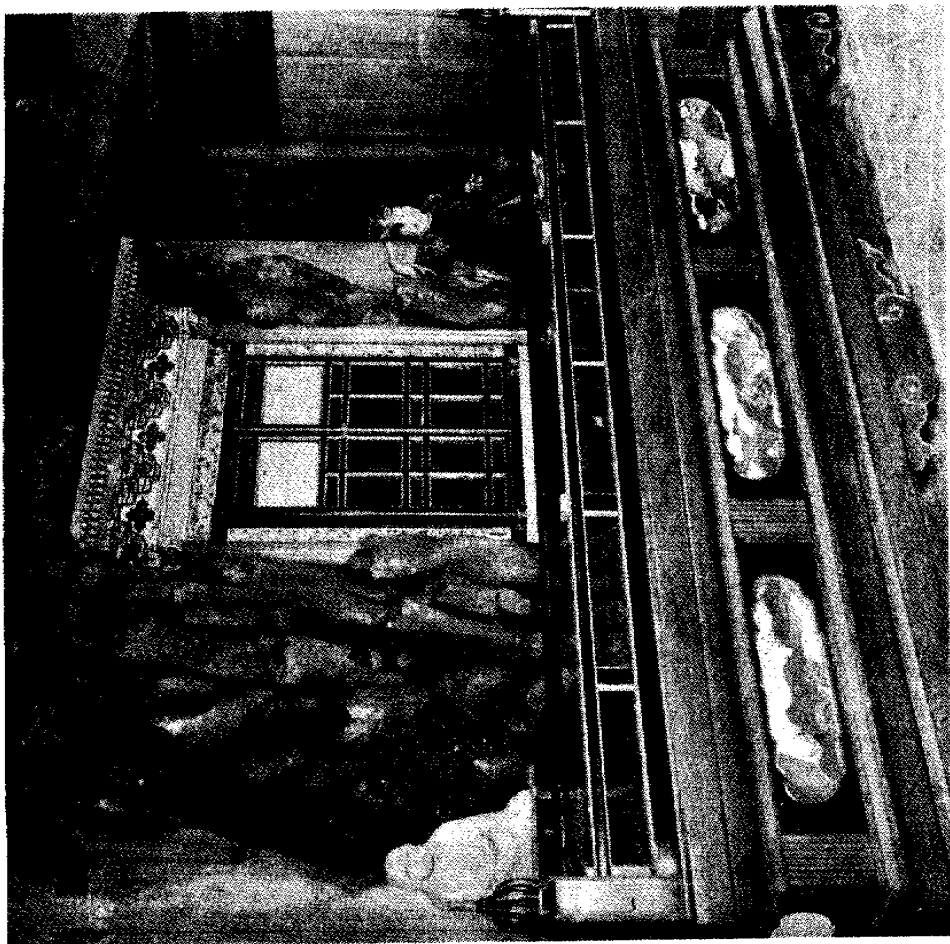
洞春寺観音堂竣功内部須弥壇及び厨子
