古建築の外装塗装の物性に関する研究（Ⅱ）

——丹色塗装の屋外曝露試験〈1〉——

西浦 忠輝・川野邊 渉・岡部 昌子

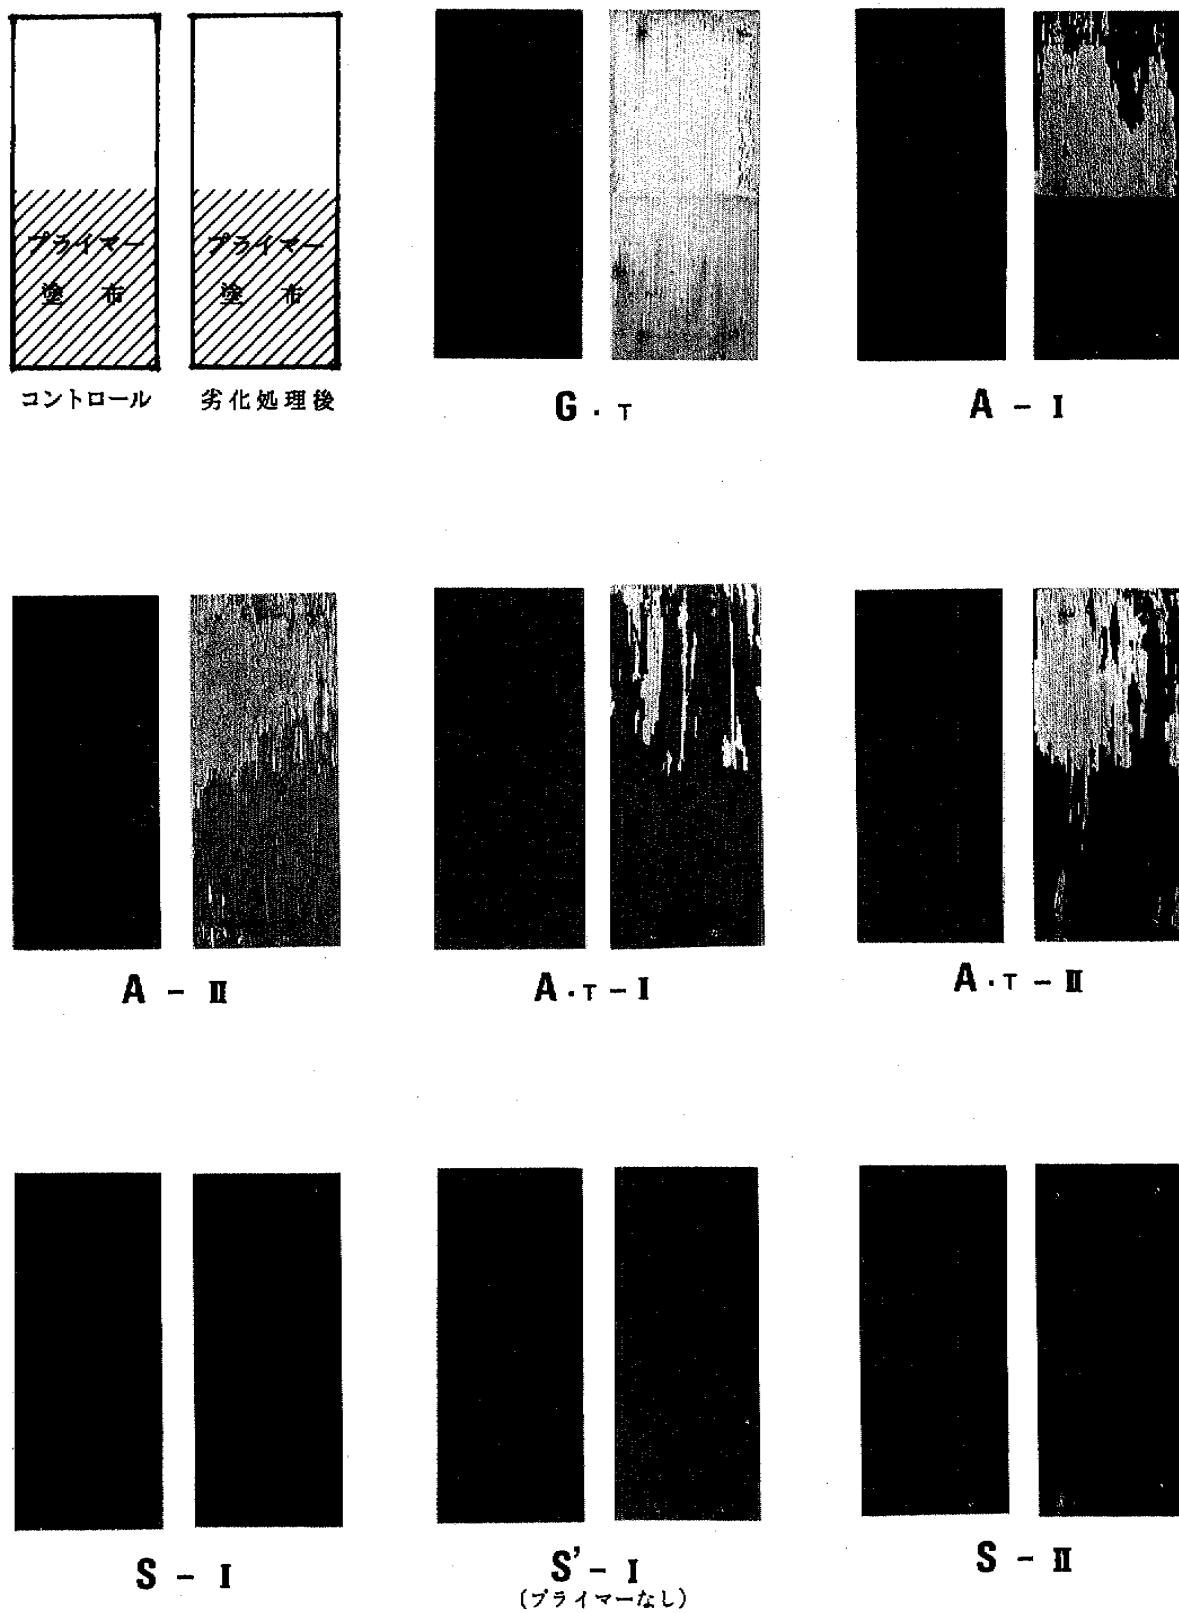
図-4(i) 屋外曝露1年7ヵ月後の状態

各試験片の曝露後の状態を表-2, 図-4に示す。尚、同種試験片4片の間での状態のバラツキは小さかった。

表一2から明らかなように、屋外曝露1年7カ月後の段階で、耐候性に最も優れているのはS-IIで、それに次ぐのがS-I, F-Iである。A-Iの場合、特にプライマー処理した部分で良好である。一方、特に耐候性に劣るのがG-T, P-T（この2種のみが水性）で、どちらも完全に剥落した。

剥落、浮離、亀裂等が全く見られないのはS-I, S'-I, S-II, S-T-I, S-T-II, F-I, F'-I, F-II, F-T-I, AW-Tである。これに対して完全に剥落したのがG-T, P-Tで、A-II, A-T-IIにも大きな剥落、亀裂が見られ、特にプライマー処理なしの部分で著しい。A-I, A-T-Iの場合、プライマー処理した部分では若干亀裂が入る程度で剥落は見られないが、プライマー処理なしの部分ではかなりの剥落がある。AWでは全体に亀裂の発生が見られる。

A-I, A-II, S-II, F-II, AWについてほとんど変化がみとめられない（但しA-II, F-IIは褪色著しい）。A-T-I, A-T-II, S-I, S'-I, S-T-I, S-T-II, F-I, F'-I, F-T-I, AW-Tには不均一な黒変化が見られる。中でもS-T-I, F-T-Iの変色が著しい、次いでA-T-II, F'-Iであり、その他のものでは比較的軽微な変色である。

A-II, F-IIで褪色著しく、AW, F'-Iでもやや見られるが、その他のものではほとんど変化が認められない。プライマー処理の有無による差異は認められない。

光沢を良く残しているのはA-I, S-I, S-II, S-T-II, F-I, F-II, AW, AW-Tであり、それに次いでA-II, A-T-I, S-T-I, F-T-Iも比較的良く残しているが、A-T-IIではほとんど失われている。

本曝露試験で、プライマー処理の有無により有意な差が生じたのは、A-I, A-II, A-T-I, A-T-IIにおける剥落現象である。特にA-I, A-T-Iにおいては、プライマー処理なしの部分では剥落著しいが、プライマー処理部分ではほとんど見られず、その差は顕著である。

さて、現在までの二年弱の屋外曝露により、<膠水+丹>と<ポリエスチル系水性塗料+丹>は完璧に剥落し、また、アクリル系塗料にも著しい剥落現象が見られた（但し、アクリル系塗料についてはプライマー処理により大幅に改善される）。これらが、実際の建物に塗装された場合、通常これ程の剥落が起こるとは考えられず、本曝露試験条件は実際の条件よりもかなり厳しいものということができる。これは、試験片が小さな手板に塗装されたものであるために、木口からの水の浸透の影響が大きいこと、また、塗装面が真南を向き、かつ太陽に正対しているために、日射量が多いこと、さらに、雨に垂直に近い状態で曝されていることなどによると考えられる。従って、本試験は、シミュレーションではない実際的な劣化促進比較試験と見るべきで、今後、曝露期間が長くなるに従い、更に新たな知見が得られるものと期待される。
