## 〔報告〕 三次元計測に基づく明泉寺五重塔の石材伝承経緯の検討

## Examination of the Provenance of the Stones of Myosenji Five-Story Pagoda Based on Three-Dimensional Measurement

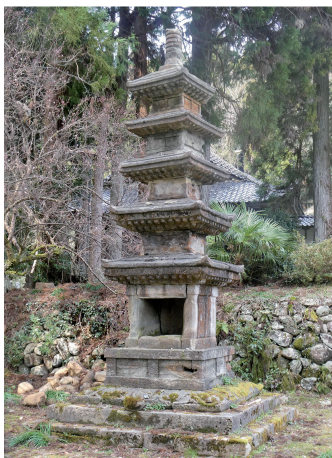
図1 重要文化財・明泉寺五重塔（2025年3月撮影）

明泉寺五重塔に現時点で銘は確認できないが、様式から鎌倉時代頃の作と考えられており、県指定文化財だった1970年の時点では二層笠までしか原位置には存在していない状態で、三層軸石から上の各部材は近傍に散乱した状態にあったとされている<sup>1)</sup>。また、初層笠石にも破損箇所が認められることから、過去には塔全体が転倒を経験したこともある可能性が考えられる。これが1970年に解体修理を経て総高6.78 mの五重塔に復原され、1974年に重要文化財指定を受けるに至っている。その際の報告書によれば、四層軸石、五層軸石と五層笠石、そして相輪は復原時の後補であることが記載されている<sup>1)</sup>。また、2024年の能登半島地震で被害を受けて、後補の相輪が一部破損した他、三層目から上の各石材は塔身石材の向きからやや捻じれた状態となっており、2025年3月に本稿の調査を行った際には、その震災後の状態を記載したものである。

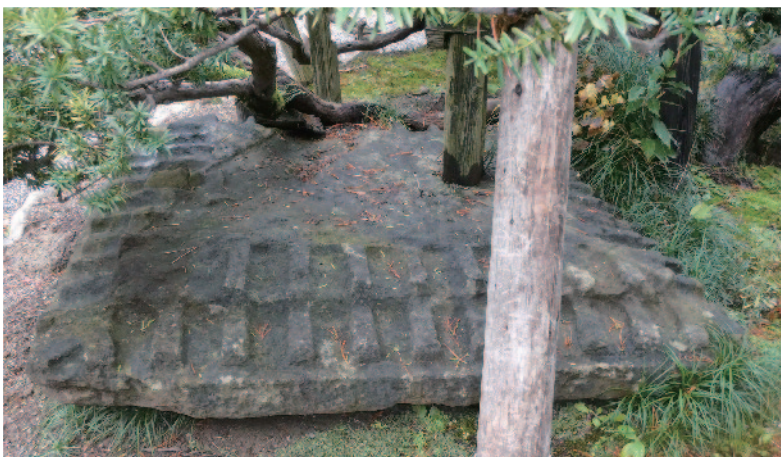
成巽閣は金沢市兼六町に位置する1863年に建てられた建造物で国の重要文化財に指定されているが、その前庭植え込みには垂木の陽刻を伴う一辺1 m以上の巨石が景石として置かれている（図3）。庭師の伝承では、この石材は元々能登の明泉寺で石塔を構成していた笠石が後に運ばれてこの地に置かれるに至ったものだと言いつづられていた<sup>2)</sup>。この石材は、垂木の陽刻を持つ面が上になるように存在しており、石塔部材だとすれば上下反転させた状態で置かれていることになり、地面側は広く地面と接した状態で垂木面の逆側には塔身を構成するような大きな突起などは存在しない形状かと推測される。大きさから、明泉寺五重塔二層笠石に該当するのではないかと指摘が既に出されており<sup>2)</sup>、明泉寺西塔において二層笠石を構成していた部材が後に金沢市内に運ばれた可能性が想定される。

図3 成巽閣前庭に置かれている景石

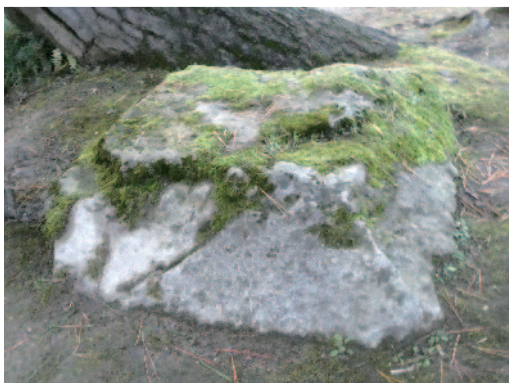
兼六園は金沢市兼六町に位置し、元々17世紀に造られた庭園がその後の修築などを経て現在は特別名勝となっており、そのうちの名所の一つとなっている唐崎松の近傍に、石塔笠石状の加工が認められる石材が根締石として置かれている（図4）。やはり庭師の伝承で「成巽閣石材と同様の謂れを持つ石材」とされていることから、これも能登明泉寺から運ばれた石材である可能性が指摘されていたことになる。この石材は四角錐台のような形状に加工されて小さい方の正方形面を上に向けて存在しており、石塔笠石だったとすれば本来の上下の向きに置かれていることになるが、下側は土に埋まった状態のため下面に垂木のような加工が存在するかどうかは確認できない。このため、具体的に何層目を構成していたかの推測はこれまでなされていないものの、大きさが先述の成巽閣石材と後述の大樋美術館石材との中間であることから、明泉寺で西塔の三層笠石を構成していた部材が後に金沢市内に運ばれた可能性が、まずは検討される必要があると考えられる。

図4 兼六園唐崎松近傍に置かれている根締石

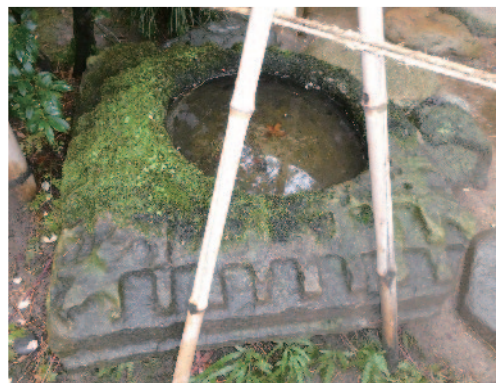
大樋美術館は、金沢市橋場町に位置する大樋長左衛門窯の敷地内にある個人美術館だが、その主庭には垂木の陽刻を伴う石材が手水鉢として置かれている。この石材は、垂木の陽刻を持つ面が上になるように存在しており、石塔部材だとすれば上下反転させた状態で置かれていることになり、また中央部が丸く削りぬかれた状態にある（図5）。この石材については大樋家の先々代の当主が、「かつて能登の寺院から運ばれたものが、前田の殿様から下賜されたもの」と語っていたという伝承がある。また、それと独立した庭師の伝承として、やはり成巽閣石材と同様の謂れを持つ石材との指摘も存在しており、両伝承からすると、この石材も明泉寺石塔石材だったものが金沢市内に運ばれた可能性が考えられる。現存する明泉寺五重塔では上層に行くほど垂木の本数が少なく表現される傾向が認められ、現存塔では四層笠石において垂木が9本表現されていることから、垂木が9本表現された状態が確認される大樋美術館石材は、明泉寺で西塔の四層笠石を構成していた部材が後に金沢市内に運ばれたものである可能性についてまずは検討される必要がある。

図5 大樋美術館主庭に置かれている手水石

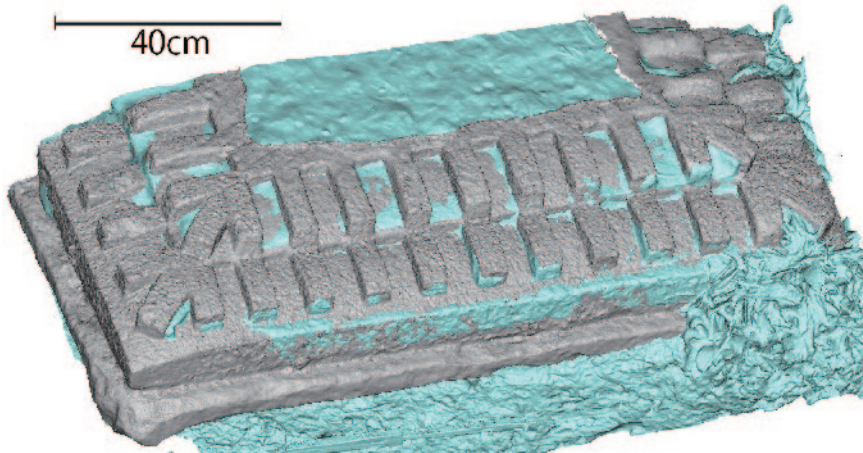
金沢市内に伝わる各石材はいずれも細粒砂岩で、目視での特徴は明泉寺五重塔を現在構成している石材と類似する。成巽閣石材は上面が一辺最大130 cm の正形状で厚みは最大19 cm あり、垂木が陽刻された面が上で、下面は比較的平坦に加工された状態にあつて四角錐台状の加工は認められない。計測結果を図7に示すが、垂木陽刻は二段に刻まれ、外側が11本、内側が9本表現されていて、各隅木は内側の段まで一定の太さで表現されているため、隅木に隣接する垂木横の溝は長方形ではなく台形状に彫られていることがわかる（図8a）。

図7 成巽閣石材の三次元モデルと、明泉寺二層笠下側石材との形状比較  
 暗色で表示されている箇所は、位置合わせした際に成巽閣石材が突出する部位。  
 それ以外は明泉寺二層笠下側石材が突出する部位。  
 垂木の存在位置や深さまで、両者の形状はほぼ一致している。

隅木部分のデータを示す。明泉寺二層笠下側石材においては、各内側隅木に隣接する垂木横の溝はいずれも長方形に彫られており、結果的に成巽閣石材とは微妙に異なり、隅木部分の幅（太さ）は一定ではなくその付け根部分で狭く造られていることになる（図8b）。それでも、この内側隅木表現以外では、明泉寺二層笠下側石材と成巽閣石材とは全体の大きさ、形状、厚みなどが基本的に一致した（図7）。また、兼六園石材については明泉寺五重塔のどの石材に相当するかの具体的な指摘はこれまでなかったものの、明泉寺五重塔の二層笠と四層笠との中間的な大きさであることから、現存塔の三層笠石の計測結果を位置合わせを行った上で図9上に重ねて示す。経年劣化に起因すると見られる細部の違い以外は、四角錐台状の全体的な大きさ、形状、厚みなどはほぼ一致した（図9）。大樋美術館石材に関しては、垂木本数の共通点が見られる明泉寺四層笠石の計測結果を位置合わせを行った上で図10上に重ねて示す。大樋美術館石材は、垂木の本数や全体の形状などは明泉寺四層笠石と類似するものの、大きさが両者の間で著しく異なっており、このため各垂木の存在位置には悉くずれが検知された（図10）。

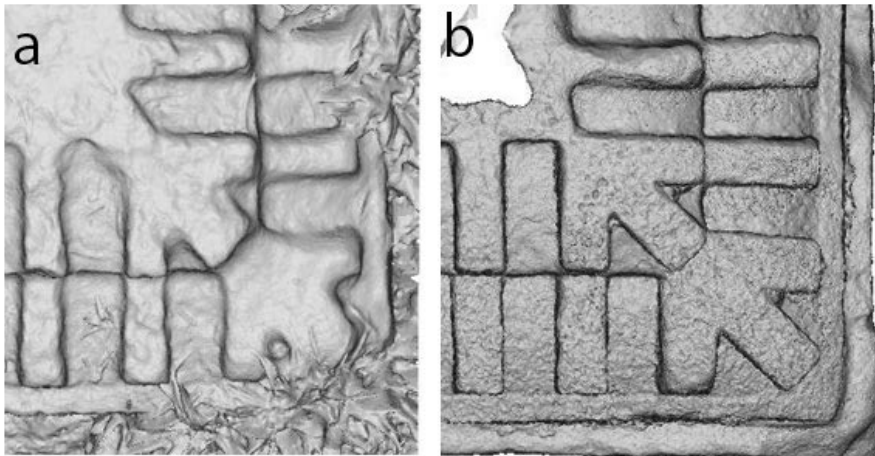
図8 成巽閣石材 (a) と明泉寺二層笠下側石材 (b) との隅木表現の比較  
 a) 成巽閣石材、b) 明泉寺二層笠下側石材  
 隅木付け根部分の表現が、両者で微妙に異なる。

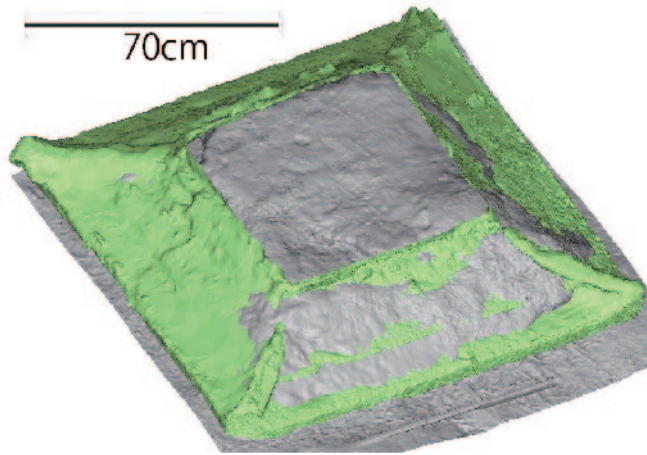
cmの四角錐台状の形状(図9)で、一辺約75cmの狭い方の正方形面を上面に持ち、広い方の下面は土に埋まっていてデータが得られなかった。

図9 兼六園石材の三次元モデルと、明泉寺三層笠石との形状比較  
暗色で表示されている箇所は、位置合わせした際に明泉寺三層石材が突出する部位。  
それ以外は兼六園石材が突出する部位。  
稜線の位置や傾斜角度まで両者の形状はほぼ一致している。

その検証のために各部材の形状について比較すると、まず成巽閣石材と明泉寺二層笠下側石材とは、図8に指摘するごく僅かな差異以外に大きな形状の差異は検知されず（図7）、経年劣化による違いを考慮すれば、内側隅木の表現以外は元々同一規格で造られていた可能性が高いと判断される。兼六園石材については、垂木のような明確な比較ポイントが確認できないため、明泉寺三層笠石と完全な同一規格だったかどうかまでは言及できないものの、各稜線の角度まで含めて悉く三次元形状が一致する（図9）点は偶然とは考えにくく、同一規格の石材だった

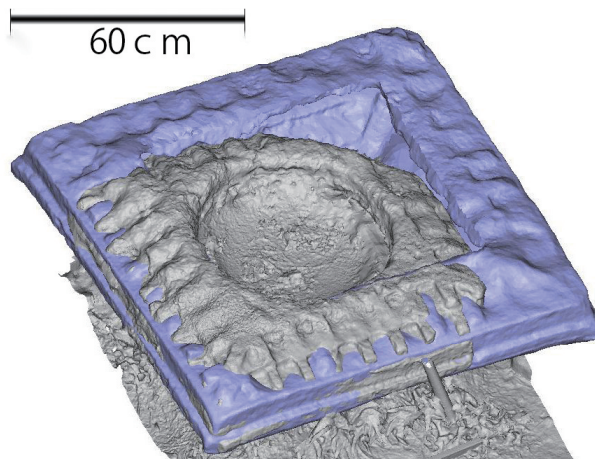
大樋美術館石材は、平面形が一辺最大92cmの正方形で厚みは最大36cmあり、垂木が陽刻された面を上を持ち、その中央部には手水鉢として利用するために円形の穴が刳りぬかれた状態にある(図10)。垂木陽刻は二段に刻まれ、外側が9本、内側が7本表現されていて、隅木に最も近接した垂木横の溝は長方形に彫られている。下面で厳密な計測は行えないものの、四角錐台状に加工されていることが窺われる。

図10 大樋美術館石材の三次元モデルと、明泉寺四層笠石との形状比較  
暗色で表示されている箇所は、位置合わせした際に明泉寺四層石材が突出する部位。  
それ以外は大樋美術館石材が突出する部位。  
両者の造りは類似するが、大きさが異なるため垂木の存在位置や太さが一致しない。

可能性を十分想定できる状況と言える。大樋美術館石材については、大きさが全く異なる(図10)ことから、少なくとも想定されていた明泉寺四層笠石と同一規格として造られた可能性は現段階で否定されるが、細部の表現の類似性からやはり明泉寺五重塔をかつて構成していた石材である可能性は残されている。そうすると、四層笠石よりも一回り小さく造られていることから、五層笠石を構成していた可能性について検討される必要があることになる。

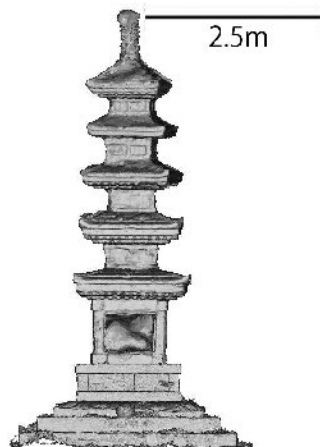
現存する明泉寺五重塔の全体の計測結果を図11に示す。能登半島地震による被害や経年劣化と見られる細かい点を除けば1971年の修理工事報告書<sup>1)</sup>の図面との間に大きな齟齬は認められ

ず、検証に十分な計測精度が確認された。各層で軸と笠がそれぞれ別々の石材で造られており、また初層笠と二層笠についてはそれぞれが上下二石から成り立っていることが確認された。

図11 明泉寺五重塔の三次元モデル（2025年3月の状況）

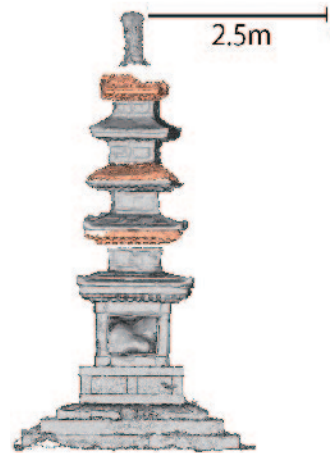
明泉寺五重塔の現在の五層笠石は後補材のため<sup>1)</sup>、その石材との比較は議論の助けとはならない。そこで試みに、図11に示す現状の明泉寺五重塔の全体形状に基づき、今回計測を行った金沢市内に伝わる各石材を、想定される部位に当てはめて置き換えた結果を図12に示す。すなわち、二層笠下側石材の存在位置を成巽閣石材の計測結果に置き換え、三層笠石の存在位置を兼六園石材の計測結果に置き換え、さらに後補材で構成されている現状の五層笠石の存在位置を大樋美術館石材の計測結果に置き換えた図となる。これは全体としての五重塔のフォルムのみの検証となるが、それぞれの石材が当該位置に存在したとしても、五重塔としての全体形状に大きな齟齬は発生していないように見られる。このことは、大樋美術館石材が明泉寺で五層笠石を構成していたことを積極的に示すデータとは言えないが、少なくとも四層笠石を構成していたと解釈するよりは蓋然性の高い仮説と考えられる。ただし明泉寺五重塔の現在の五層笠石は後補材であることから、仮に大樋美術館石材が明泉寺五重塔をかつて構成していたのだとすれば、それは西塔五層でなく東塔五層だった可能性も残されている。またそれを言えば、現在の三層笠石は下に落ちていた石材が1970年の修理時に載せられたものであるとされていることから、厳密に言えば明泉寺に現存する三層笠石の方が元々は西塔の石材で、兼六園石材は明泉寺東塔を構成していたという可能性も考慮される必要があることになる。また現在の初層笠石の破損状態から塔全体が過去に転倒した可能性も示唆されることから、成巽閣石材についても同様の考慮は必要であり、明泉寺に現存する重要文化財である五重塔が本当に元々の東塔石材だけで構成されているかどうかについても、検証される余地が残されていると言える。

図12 図11をベースに一部部材を今回計測した金沢市内の石材に置き換えた図。二層笠下側石材を成巽閣石材に、三層笠石を兼六園石材に、五層笠石を大樋美術館石材に置き換えて暗色で表示
