高松塚古墳壁画・キトラ古墳壁画の保存と修復

Conservation of the mural paintings of Takamatsuzuka and Kitora Tumuli

ネパールの被災文化遺産保護に関する技術的支援

Technical assistance for the protection of damaged cultural heritage in Nepal

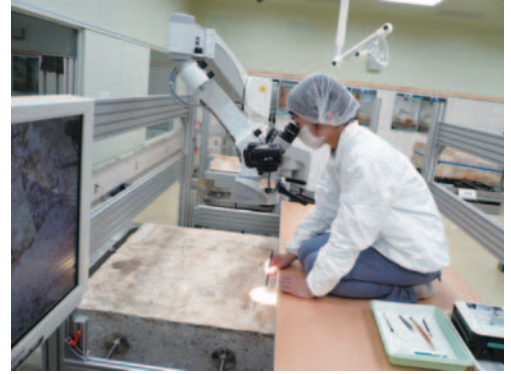
高松塚古墳壁画のクリーニング作業
Cleaning a mural painting of Takamatsuzuka Tumulus

Conservation works are being conducted in Asuka-mura, Nara Prefecture for the mural paintings of Takamatsuzuka and Kitora Tumuli. Since removal of stain from the painting surface is important in the case of the former, studies are being conducted to develop methods for cleaning and for consolidating plaster. It is necessary to try many kinds of tests and experiments so as to select suitable methods that will not cause any damage to the original. In the case of the latter, the main work to reconstruct the fragments to their original positions finished last fiscal year, and the reconstructed mural paintings have been exhibited in the new museum. These conservation works for the mural paintings of both tumuli are based on current study of restoration materials.

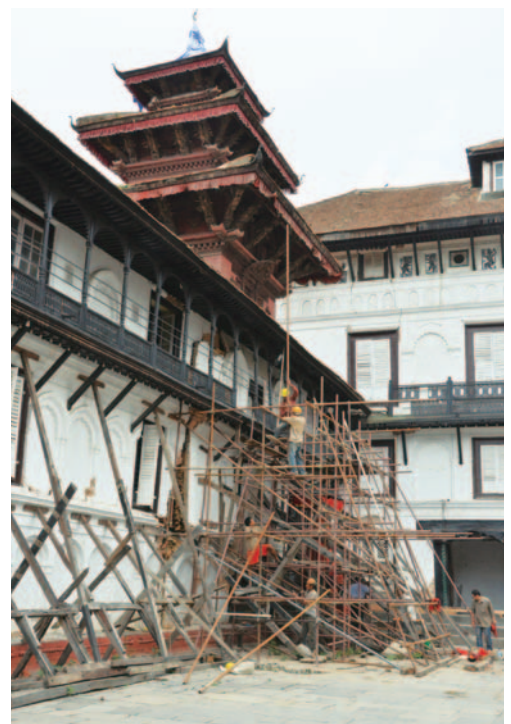
応急安定化作業中のハヌマンドカ王宮内アガンチェン寺
Emergency stabilization work at Aganchen Temple of Hanumandokha Palace

ネパールでは、2015年4月25日に発生したゴルカ大地震により、世界遺産「カトマンズ盆地」をはじめとする貴重な文化遺産に甚大な被害が生じました。東京文化財研究所では、文化庁委託事業等による各種の技術的支援を行うことを通じて、同国の文化遺産保護当局による復旧の円滑化と保護体制の強化に協力しています。特に、カトマンズ・ハヌマンドカ王宮内の歴史的建造物の修復に向けた調査や、同盆地内の歴史的集落の保全・復興に向けた調査を中心に、これらの過程を通じたネパール人行政官・技術者への技術移転や協働ネットワークづくり等も含めた活動を多面的に展開しています。
