ネパールにおける 文化遺産被災状況調査事業

成果概要報告書

独立行政法人国立文化財機構
東京文化財研究所

Project for investigation of damage situation of cultural heritage
in Nepal
Project Report

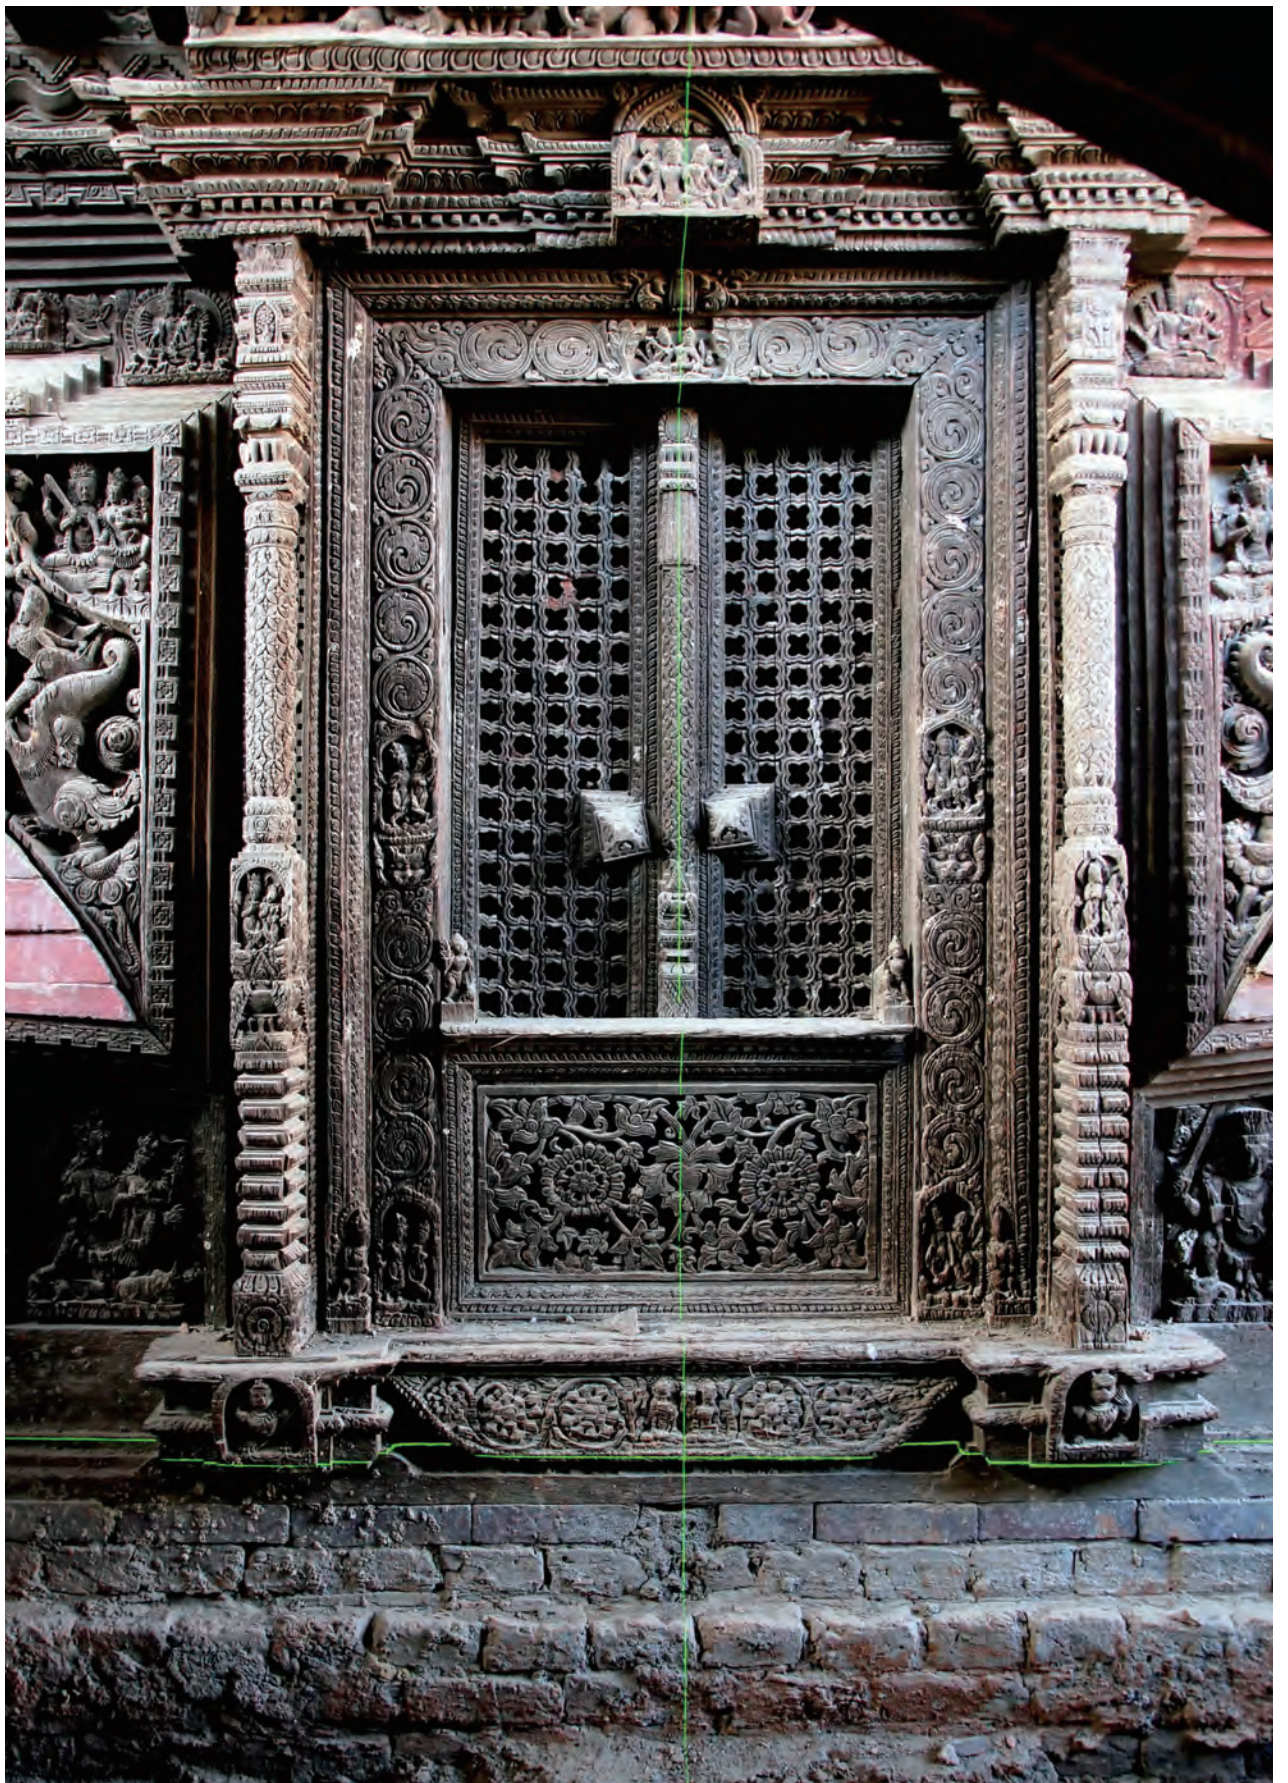
口絵1: アガンチェン寺初層東側入り口扉 (2015年12月2日撮影)

アガンチェン寺の初層をみると、外観上では目立った損傷が認められない。レーザー水準器(墨出し器)で確認すると、塔身は水平・垂直とも保持されている(図3-24)。塔身を支える煉瓦積み基壇は根太上に載っているようであるが、東側正面の南端部が6cm下がっている。沈下の原因は不明なため、南隣に建つハヌマンドカ門の周りの地盤状況を確認しておきたい。差し迫った緊急修理にあたり、アガンチェン寺の基礎構造をどのように考えるべきかに関わることである。ここで指摘できることは、現段階では三重塔の塔身部分は安定した状態といえる。

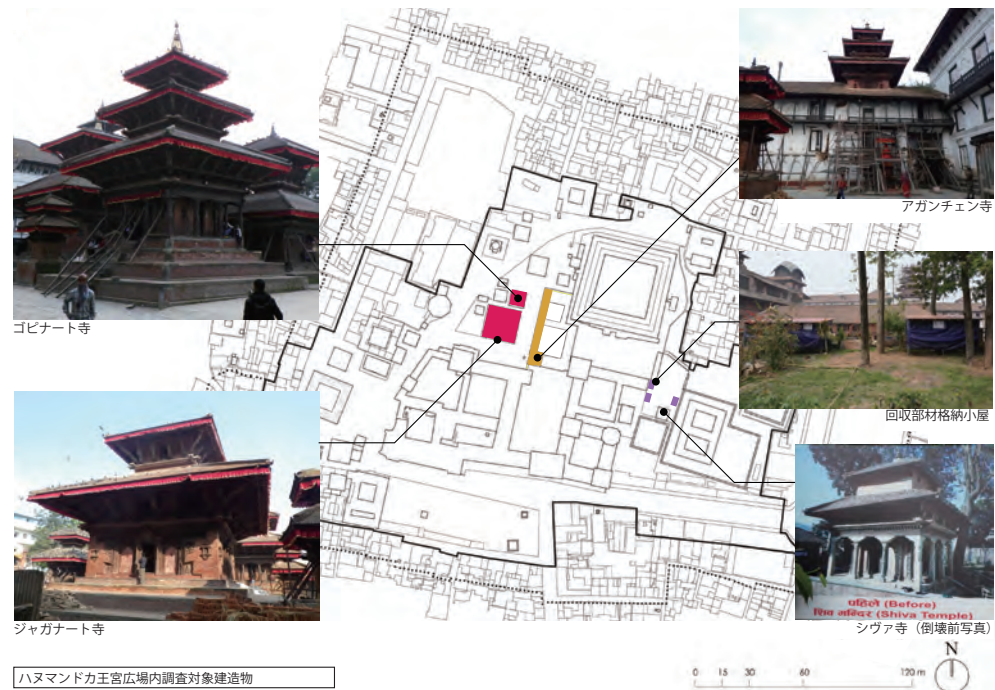
- ①ハヌマンドカ王宮内アガンチェン寺（Aganchen Mandir/ UNESCO 表記名 Aagan Temple）、スンドリ・チョク（Sundari Chok)/ モハン・チョク（Mohan Chok）西棟を対象に、被災状況調査を実施した。
- ② UNESCO 日本信託基金による事業の対象物件でもある、同王宮前広場内ジャガナート寺（Jaganath Temple）およびゴピナート寺（Gopinath Temple / 別名 Srikrishna Mahavishnu Temple）を対象に、被災状況調査および構造学的調査を実施した。
- ③同王宮内シヴァ寺（Shiva Temple/ 別名 Mahadev Temple）を対象に、回収部材整理・格納・記録手法の検討を実施した。

図 1-4 ハヌマンドカ王宮広場内の調査対象建築物

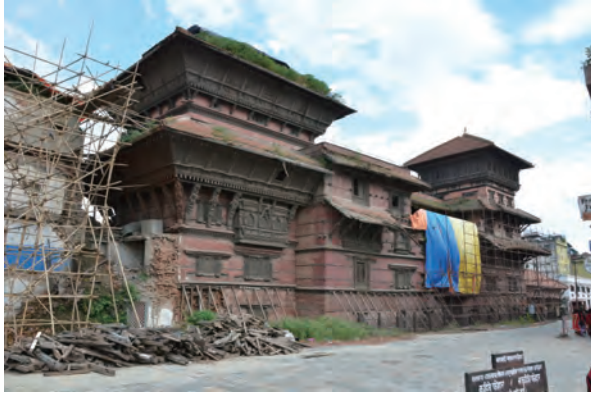
図 2-1 7～9 階部分が崩落したバサンプル・バワン

王宮本体に関しては、そのシンボルともいえる9階建のバサンプル・バワン (1769年建) の7～9階部分が崩落したのが最も顕著な被害で、この塔とともにローン・チョクを囲む塔のうち、北東隅のバクタプル・バワンも上部が倒壊、南東隅のラリトプル・バワンは最上階が大きく傾斜した。ただし、特別に許可されて行った内部調査の結果によれば、この中庭建築における残存部の破損は、隣棟との接続部や上部からの落下による軒周り等の損傷部を除けば比較的軽微とみられる。王宮内で全壊した建物はシヴァ (マハデヴ) 寺、王宮前広場のチェイシン・デガ寺 (Chasin Dega)、マハデブ寺 (Mahadev) のみだが、ナサル・チョク南棟や南西端のガディ・バイタク (Gaddi Baithak) をはじめ、ラナ時代に建設された3～4階建の博物館として使用されていた建物群に軸部全体に及ぶ傾斜や部分崩落といった広範な損傷が生じている。モハン・チョク南東隅に載るパンチャムキ・ハヌマン寺の上部も傾斜を生じている。ハヌマンドカ門北隣のアガンチェン寺は、マッラ王朝時代に遡る塔本体は健全のようだが、ラナ治世期に改築された下部が大きく傾斜している。その西方のデグ・タレ大塔も全体に傾斜を生じている。

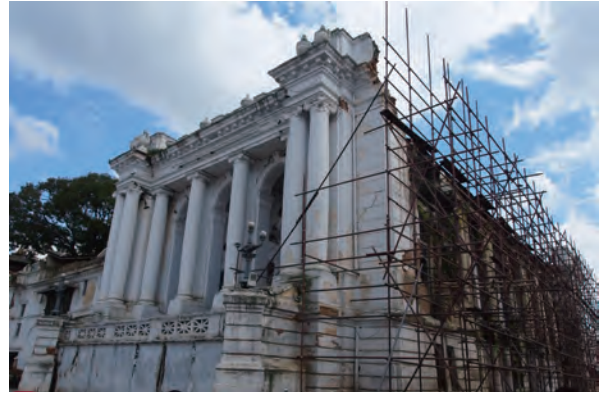
図 2-2 ガディ・バイタク

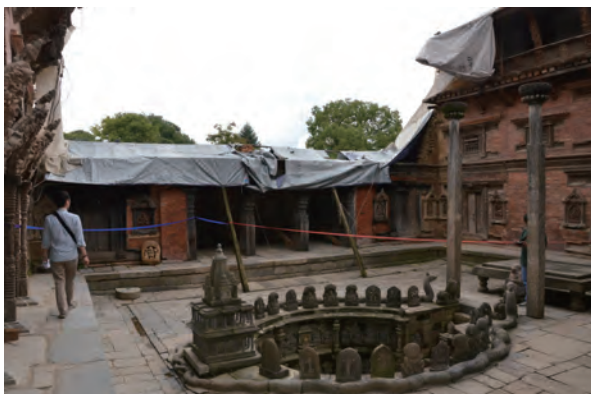
図 2-3 倒壊したスンドリ・チョク東棟

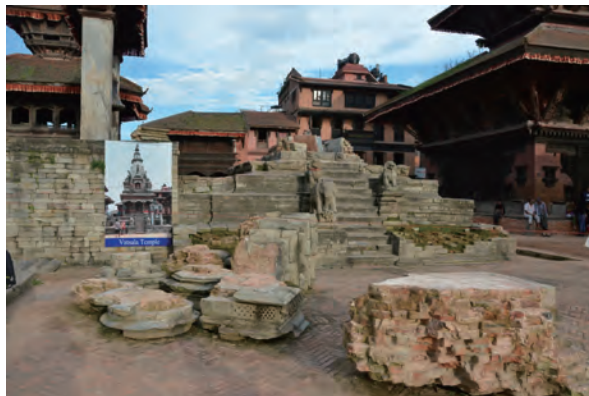
王宮前広場内では、石造シカラ形式のバサラ・デヴィが全壊して周囲に部材が集積されていた。L字平面の長大な休み屋ダルマサーラは、南翼の中間部分が倒壊した。

図2-5 全壊したバサラ・デヴィ

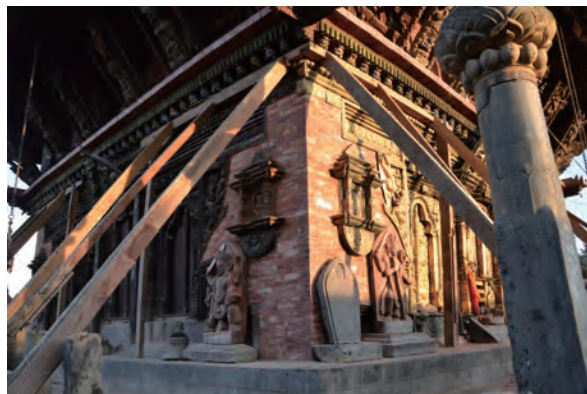
バクタプル北郊の丘上に立地するこのヒンドゥー寺院には大きな被害が生じた。主祠堂である二重塔チャング・ナラヤンを囲む2階建の回廊は上層部が悉く倒壊しており、初層のみを残す状態となっている。主祠堂とその南西に建つ小塔キレシュワラ・マハデブは初層の四隅が大きく損傷して不安定な状態となったが、前者については9月時点で既に復旧を終えていた。表面の煉瓦を積み直ただけと見られ、依然として残る仮設支柱を外す判断を誰がどのようにするのか疑問を覚えた。小塔の損傷部分では煉瓦壁に埋め込まれた木造隅柱などが観察され、技法を知る上で調査する価値が高いと思われた。

図2-7 チャング・ナラヤン

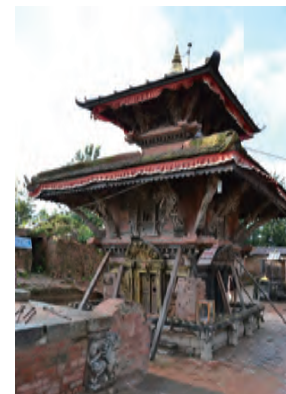
図2-8 キレシュワラ・マハデブ

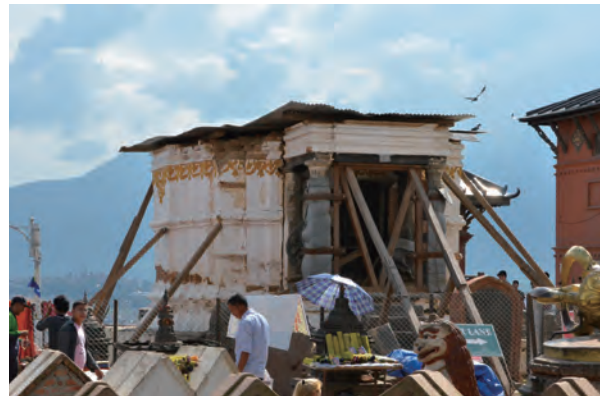
カトマンズ市街西方の丘上に建つ仏教の聖地である。大塔の覆鉢には縦に複数の亀裂が見られるが、今回の地震以前からのもののようなものである。山頂部境内の地表面に亀裂等は認められないが、地震直後から地滑りの危険性が指摘されており、周囲建物には倒壊も含めて大きな被害が生じている。大塔東側のシカラ形式の2基の塔のうち、7年前に考古局が修復したプラタプル寺は基部等に損傷、アナンタプル寺は塔体部の片側が倒壊し、残る上部は9月時点で既に撤去されて下部の堂部分のみ残存している状況だったが、これも今後撤去して全面的に再建予定とのことであった。6月時点で被災報告のあった、西側参道口の小ストゥーパは9月には既に修理が完了していた。

図 2-10 アナンタプル寺

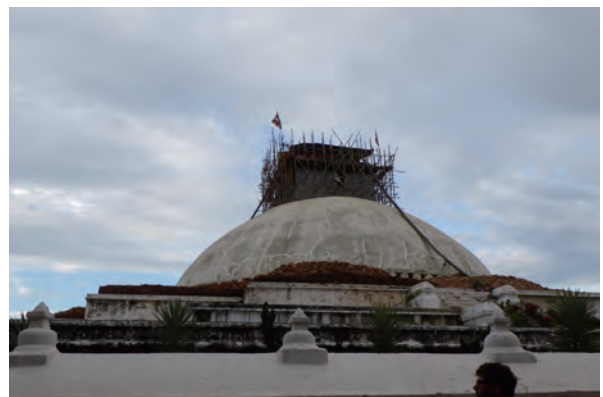
大ストゥーパに外見上の顕著な被害は見られなかったが、考古局による塔身内部調査の結果、平頂より上の傘蓋部を一旦全て解体撤去して、修復を行うこととなり、工事が進行中である。僧院等の周囲建物の被害も軽微であった。

図 2-12 傘蓋部が解体撤去された大ストゥーパ頂部

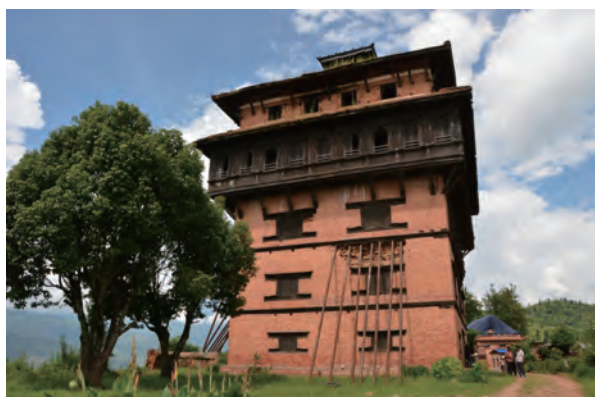
サッターレ王宮（1762年建）は、カトマンズ王宮のバサンプル・バワンに先行する建物で、構造的にも共通点が多い。この7層の旧王宮の被害は上層部に集中しており、破損状況においても両者には共通性が認められる。震災まで博物館として用いられてきたこの建物は、考古局の管轄下であり、数年前に修復も行なわれて、木材に番付の痕も残っている。震災により内壁面の漆喰が剥がれて、壁内に使用された木材が露出しており、構造を調査するには最適な状況と考えられた。王宮と同じ敷地内に建つ2基の層塔型寺院は破損が大きく、煉瓦壁の内部構造等が観察できる状態であった。王宮と向き合う4階建のガラットは上層が大破し、9月時点では既に3・4階が完全に撤去されていた。

図2-13 サッターレ王宮

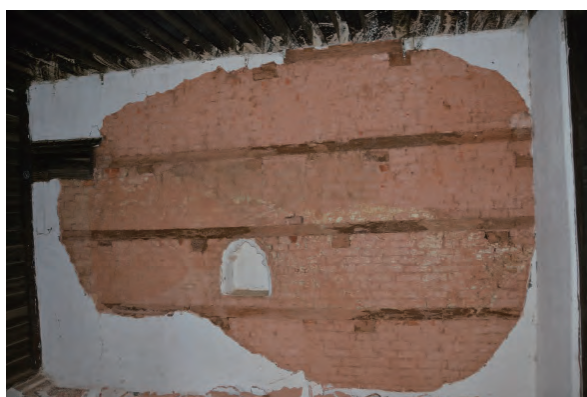
図2-14 漆喰が剥がれ露わになった壁内部の木材

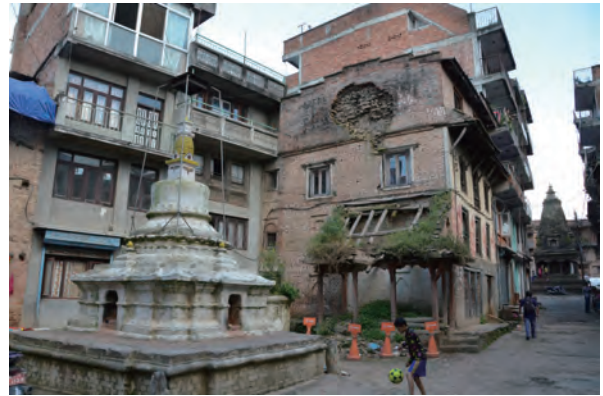
大きな岩盤の上に建設された街との言い伝えがあり、そのためか震災による被害は比較的軽微であった。旧市街中心部にあるバグ・バイラブ寺をはじめとする主要な歴史的建造物には目立った被害は認められない。周囲を新しい建物に囲まれているが、旧市街には歴史的建造物が多く残り、よく城塞都市の面影を留めている。文化遺産としての価値は非常に高い街区であるが、一人の死者も出ていないという状況から、緊急的援助の対象としての優先度は低いと判断した。

図 2-16 キルティプル内の被災状況

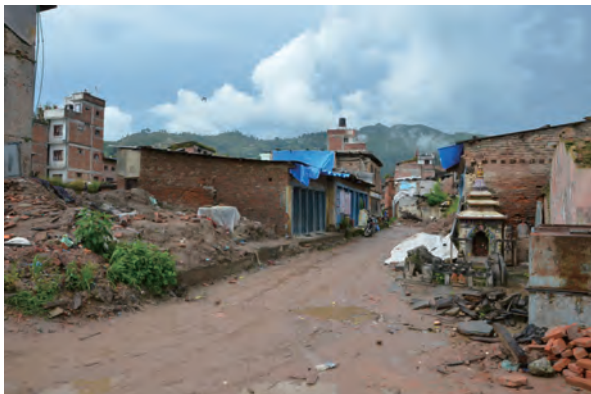
スイス政府の支援で歴史的町並みの調査が継続されてきたが、町並みを構成していた町屋群の地震被災は甚大であった。倒壊被害をさけるための撤去もあり、9月調査時点では既に歴史的建造物がわずかしか残っていない状況であった。文化財保存修復の観点からは、真正性を保った形でサンクーの復興を図ることは非常に難しいのではないかと印象を受けた。

図 2-17 被災が甚大であったサンクー市街

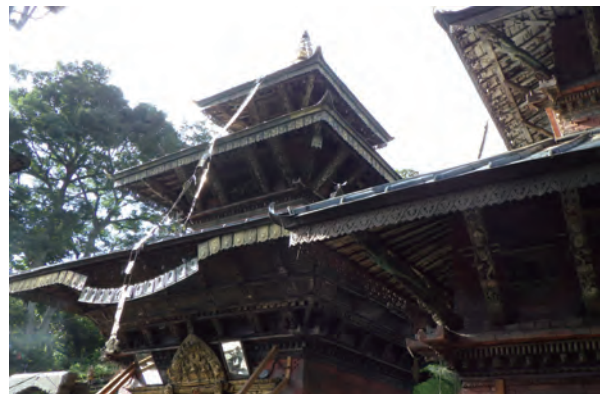
町の北郊の山腹に立地するヴァジュラヨギニ寺院は、カトマンズ盆地ではスワヤンブーに次いで古い歴史を持つ重要な仏教寺院である。主祠堂に傾斜が認められたものの、元々の地盤強度の不均衡に起因する不等沈下が主と考えられる。伽藍上方にある西洋風の僧坊群の一部に比較的大きな被害が見られる。

図 2-18 ヴァジュラヨギニ寺院

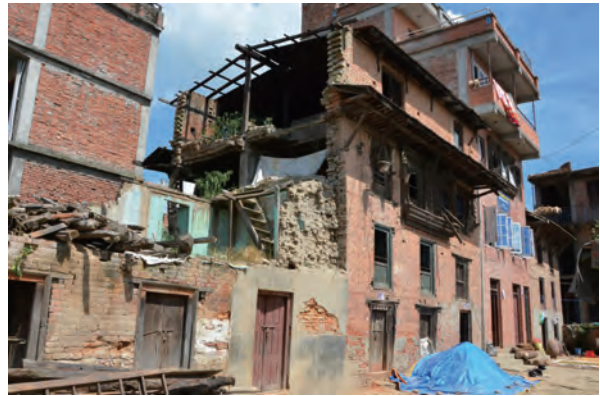
図 2-20 コカナの被災状況

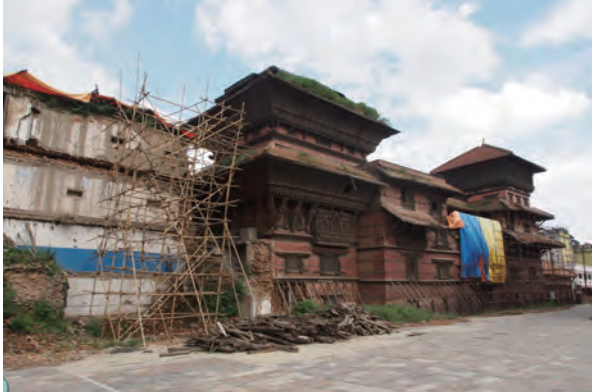
図2-24 ナサル・チョク〜ローン・チョク外周の破損状況

各隅に建つ塔のうち、南西隅のバサンプル・バワン、北東隅バクタプル・バワンの上層が倒壊し、これに伴い周辺下層部の軒が大きく破損した。南東隅のラリトプル・バワンは最上階が南に傾斜した。チョクの各建物も各所で不同沈下や傾斜などが認められ、隅や接合部での壁体の乖離が顕著であり、広場に面した南面の破損が特に著しい。

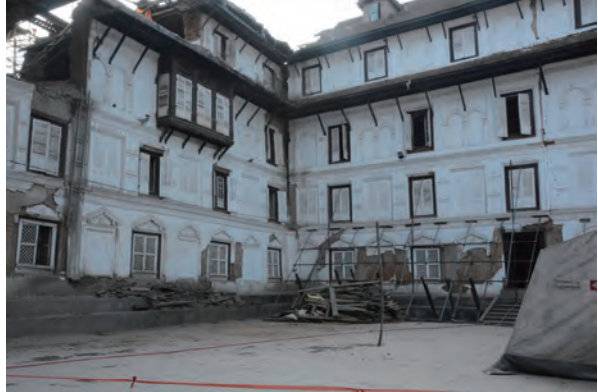
図2-25 ナサル・チョク内周の破損状況

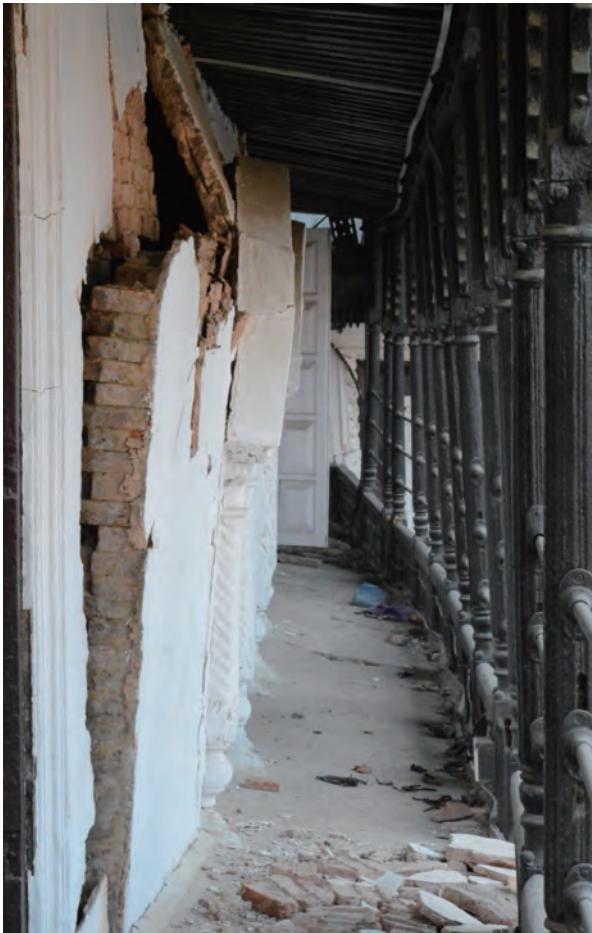
図2-26 モハン・チョク3階ベランダの破損状況

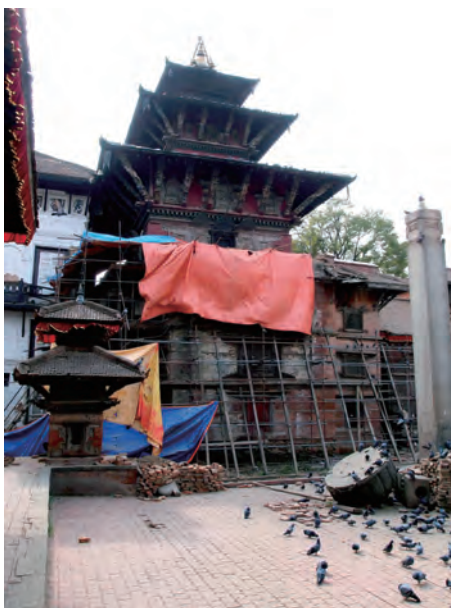
図3-4 デグ・タレ寺の修復

実際に修復が進んでいるのは、三重屋根の大塔デグ・タレ（以下、デグ・タレ寺と呼ぶ）と円形五重塔パンチャムキ・ハヌマン・マンディール（以下、パンチャムキ・ハヌマン寺と呼ぶ）である（図3-4、図3-5）。いずれも考古局が主管しており、工事範囲は損壊部分の保存修理とみられる。迅速な対応に敬意を表したいが、工事内容については情報を得ていない。一瞥の範囲を超えないが、前者のデグ・タレ寺は、三重塔が載る階下の3階建部分の外壁積み直し（主に東側・北東隅）、庇屋根の掛け替えであろう。煉瓦を水で養生してから煉瓦を積み直す伝統的手法を採っている。すでに積み直した煉瓦表面に白い粉状のものが認められる。白華現象であろう。材料の品質管理が懸念される。目地は煉瓦粉を塗した土モルタルで（石灰混入かは不明）、既存の煉瓦積み壁体との付着を図っているようである。後者のパンチャムキ・ハヌマン寺は、瓦の葺き替えと外壁煉瓦の積み直し、木部材の繕いである。傾いた屋根頂部の尖塔ガジューは一度解体し、据え直すものとみられる。工事範囲が階下のモハン・チョク南棟まで及ぶのかを注視したい。緊急の応急修理であるものの、古材の取り扱い、足場を掛けるために健全な部分を取り壊されている点には違和感を覚える。工事責任者からは記録写真と映像を撮っているとご教示いただいたが、修補材の選択や前回の修理技法調査など確認したい諸点は多く、今後は情報を共有し、協働して前へ進むことを期待している。

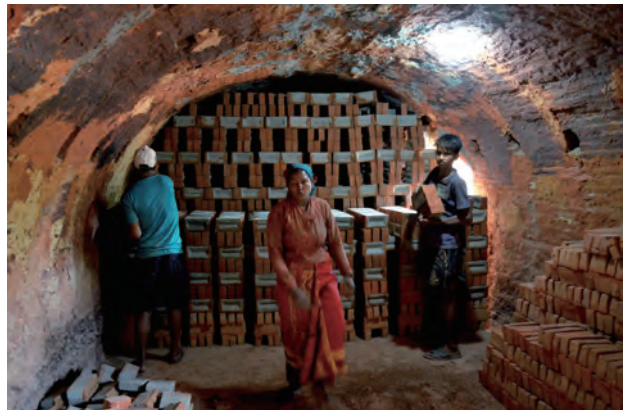
図3-9 窯から取り出す煉瓦（ダチアパ）

こうした煉瓦は、現在でも伝統技法に基づいてつくられているが、その工場は限られている。機械化が進んでいる工場や大量生産を可能にする馬蹄形の窯を持つ工場は多いが、いずれも一般建築用煉瓦の製造である。乾季には今でも煉瓦製造が盛んである。写真はバクタプル（バクタプル）の伝統的な煉瓦をつくる工場（図3-8、図3-9）、今でも需要があるマーアパやダチアパを手作りでつくっている。原料となる土がある場所に窯をつくり、畑の土を掘り出し、水とともに養生後、機械で攪拌したものを使っていた。女たち20人ほどが、木型成型、天日乾燥、形の調整などの作業分担を行っていた。窯はヴォールト型であり、品質は確保されている。将来にわたり良質な土が採取できるものか危惧されているが、当面は修復時における伝統技法による煉瓦の入手は可能であろう。古式の窯を持つ工場もあるが、焼成温度管理が難しいと伺っており、現況の技法調査を進めておく必要がある。

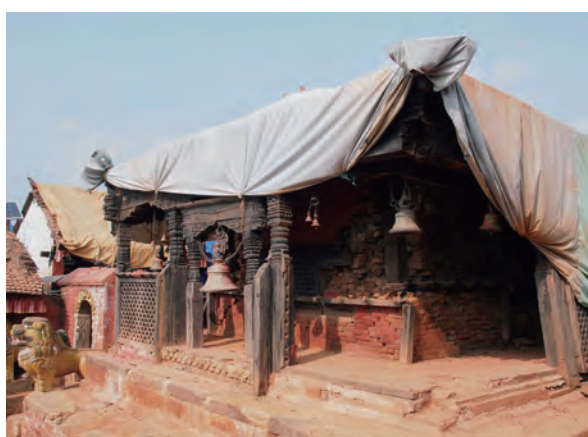
図3-14 バイラブ寺外観(隅柱は欠損したが全壊を逃れた)

ヌワコット村のバイラブ寺は、二重塔をもつ小寺院である(図3-13、3-14)。ゴルカ地震により大きな損傷が生じた2層目は倒壊の危険性があるため撤去されており、現在は1層目のみが確認できる。

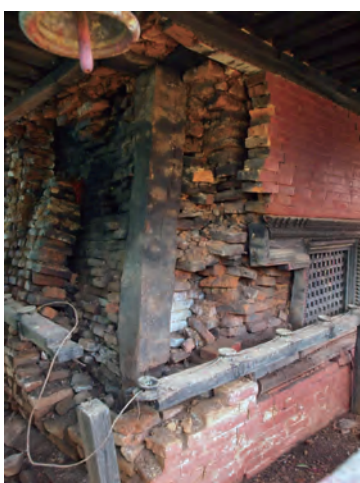
図3-15 南西隅の壁内柱

このように、煉瓦壁は純粹な組積造として不十分な構造である一方、木造フレームはモーメント抵抗形式ではなく、それ自体の耐震性はほとんどないものの、これらが一体であることにより辛うじて倒壊を免れたのではないかと推察される。すなわち、地震による水平荷重の大部分は、桁・梁と煉瓦の摩擦力により剛性の大きい煉瓦壁に伝達され、脆弱な目地部から損傷を生じたが、木造フレームが煉瓦壁全体を抑える枠組みやフェイルセーフ機構として働いた可能性が指摘できる。

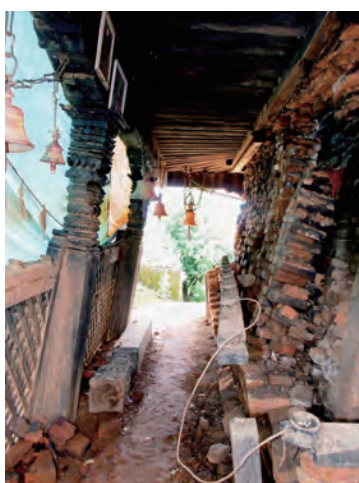
図3-16 東側煉瓦壁 西側へ大きく傾き、外壁表面のダチアバは崩落

被害状況は、南側にある2本の木柱を覆う煉瓦壁が大きく損壊しており(図3-15)、建物全体に東西方向の残留変形が認められる(図3-16)。煉瓦同士の目地は薄く脆弱で、煉瓦壁の一体性はあまり期待できそうにない。木造柱と桁・梁の接合部を見ると、短ほぞによる接合であることが推測される(図3-17)。

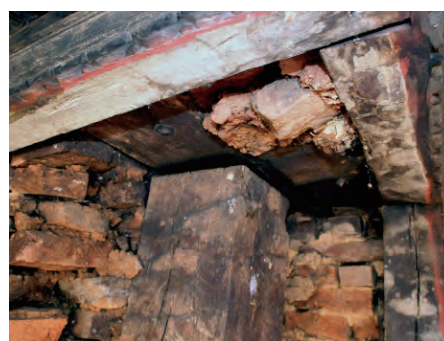
図3-17 バイラブ寺の壁内柱

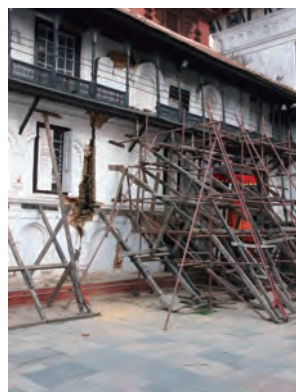
図3-22 アガンチェン寺階下
西側外壁

アガンチェン寺が建つモハン・チョク西棟は、外壁が王宮前広場側へ大きく傾いている。煉瓦積みの壁が崩れて、煉瓦が外側へ押し出されている（図3-22）。特に、アガンチェン寺階下の開口部廻りとモハン・チョク西棟との接続部の壁は、著しく損壊しているのがわかる。外壁の煉瓦積みとプラスター塗りは後世の補修とみられるが、壁内部の煉瓦には創建当初のものが残っている可能性がある。このことは、この建物の価値を理解する本質的な視点であり、修復方針立案の重要な課題と考える。修復実施に伴い明らかにしておくべき調査事項であろう。

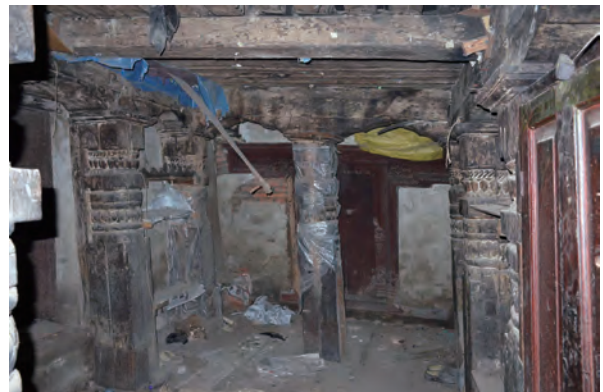
図3-23 アガンチェン寺階下1階

アガンチェン寺階下の1階から3階（モハン・チョク西棟の南西隅部）は、部屋となっている。室内には柱が10本立ち、その上に肘木を介して梁を廻し、上部荷重を支えている（図3-23）。後に挿入された補強の柱（以下、後入柱と呼ぶ）と判断しているが、これが1階から3階とも広場側へ大きく傾いている。柱の傾きは1階で西へ最大7度、南へ最大1度である。2階は西へ最大6度、北へ最大2度、3階は西へ最大1度である。しかし、根太はほぼ水平を保っている。

柱の大きさは30 cm角、長さ1.8 mほどで、いずれの柱にも彫刻を施している。今回の地震で倒壊消失した大塔カシタ・マンダパの中央の柱が36 cm角、長さ6.2 mであるから、アガン

チェン寺を支える後入柱はかなり太いものである。柱は一木ではなく合わせ柱で、4本の角柱を用いて平面上太くしている。部材はフィート尺で採寸されていることから、ラナ治世期の仕事と判断できる。マッラ時代に遡るアガンチェン寺階下の柱の有無は不明であるが、現状の後入柱は1934年地震後の修理工事によるものとみておく。

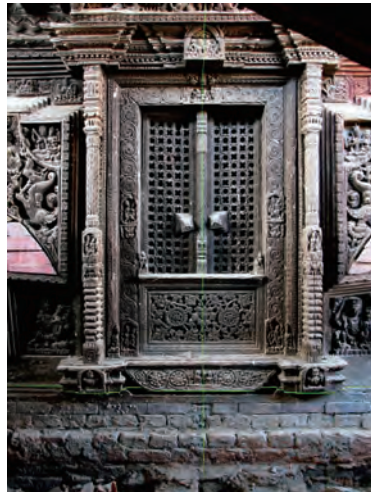
図3-24 アガンチェン寺初層東側
(緑色のレーザー線が水平・垂直を示す)

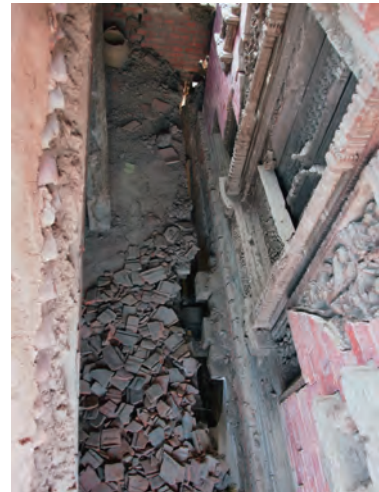
図3-25 モハン・チョク南棟境の隙間 (左が小屋裏階、右がアガンチェン寺)

しかし前述のように、アガンチェン寺を支える階下の後入柱は大きく傾き、西側外壁(モハン・チョク西棟の南西隅部)の開口部周りに損壊が集中している。アガンチェン寺階下とモハン・チョク南棟境は、小屋裏階(4階)の床位置で15cmの隙間が生じている(図3-25)。つまり、階下が西側の広場側に大きく水平移動している。このことは、モハン・チョク西棟と南棟が構造上断絶したことを意味している。事実、水平に通る3階の桁同士が、南西入隅部で切断されて

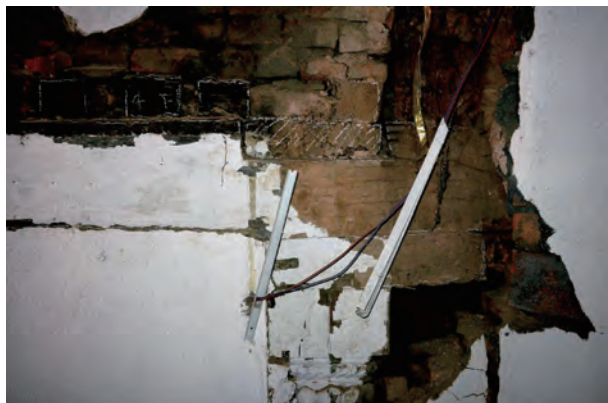
図3-26 モハン・チョク南棟境の桁痕跡 (3階階段室、白黒の斜線は桁仕口の痕)

いる（図 3-26）。また、アガンチェン寺階下と西棟・南棟の床高は異なっており、アガンチェン寺階下は、震災による被災以前から構造上独立していたようである。この状態は、マッラ王朝時代の建物をラナ治世期に大改修した際の仕事を示している。モハン・チョクとその西側に繋がるスングリ・チョクは、その後も手が増えられており、1階中庭側の独立柱や壁面の扉の位置のずれ、軒の出と中庭雨受け溝の位置が異なることなど、建物の変遷を検討する上で、塔内部の確認を含め、調査すべき課題と考えている。

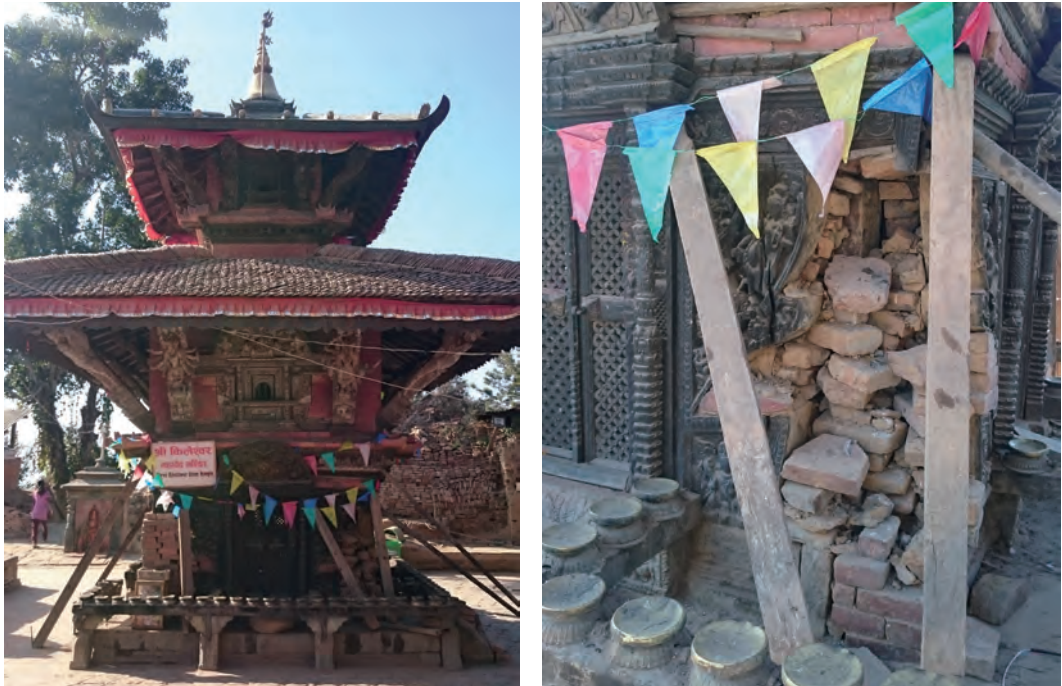
ジャガナート寺とゴピナート寺を含む層塔建築の主要構造部は、煉瓦造の壁と木造フレームで構成されている。さらに建物の自重を支持する機構を考慮すると、煉瓦造壁を主にする建物、木造フレームを主にする建物、煉瓦造壁の中に木造フレームを内蔵する建物の3つのタイプに分けられる。そのうち、煉瓦造壁の中に木造フレームを内蔵する建物では、図4-4のように煉瓦壁が崩壊して構造材としての機能を失った後にも木造フレームに建物の自重が支持され倒壊を免れていることから、こうした複合的な構造形式を持つネパールの層塔建築の特徴が耐震性能に寄与していると考えられる。

図4-4 木造の柱により倒壊を免れた建物（チャング・ナラヤン）

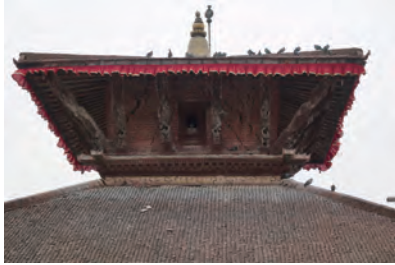
ジャガナート寺の地震被害は、最上層である3層の壁に集中しており、特に小屋梁がかかる切り欠き部分を起点に煉瓦壁のせん断破壊が生じている。しかし、せん断破壊のほとんどは目地部に集中しており、煉瓦自体のせん断破壊は見られない。

最上層：煉瓦壁の被害

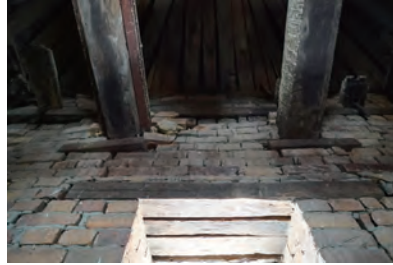
最上層：横架材切欠からの亀裂1

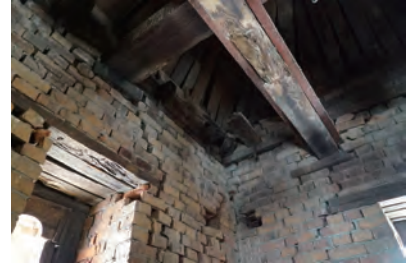
最上層：横架材切欠からの亀裂2

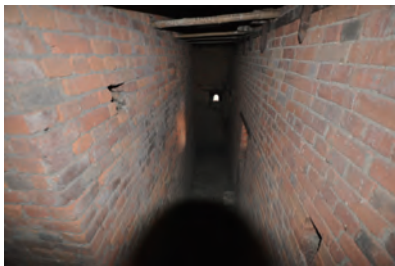
2層：内壁－外壁 被害軽微

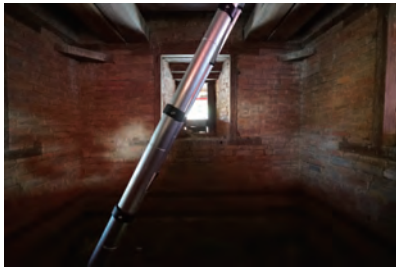
ゴピナート寺では、地震被害に対する応急措置として方杖と仮設柱による補強が施されていた。方杖は東面と南面に施されており、地震後に東方向あるいは南東方向に残留変形があったと推定される。構造的被害は初層に集中して多く見られ、外周の煉瓦壁の目地部の破壊、内周壁の漆喰剥落、外周部の木製横架材の抜け出しが主な構造的被害として挙げられる。一方、2層、3層の壁における目立つ構造的被害は見られなかった。

3層外周壁（被害軽微）

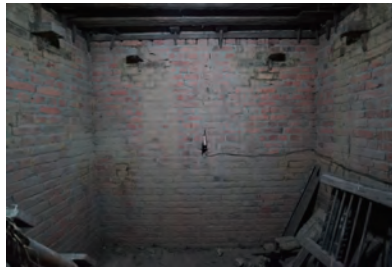
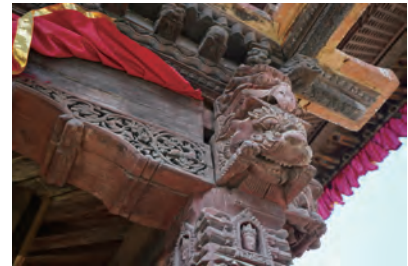
図 4-6 ゴピナート寺の地震被害の状況

2層内周壁（被害軽微）

横架材の抜け出し

ゴピナート寺の地震被害は、最上層ではなく初層に集中していることをみると、応答加速度による摩擦抵抗力だけでなく、上層からの軸力伝達機構、建物のロッキング、曲げ変形による煉瓦目地部での引張力などに関する検討による損傷要因の究明が必要となる。こうした検討は、ゴピナート寺のようなアスペクト比の大きい建物や、上層の煉瓦壁が下層に連続しない建物では、同様の検討が必要になると考えられる。

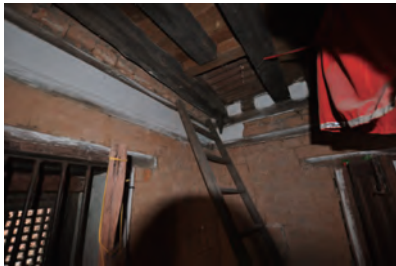
1層内周壁漆喰剥落、目地被害

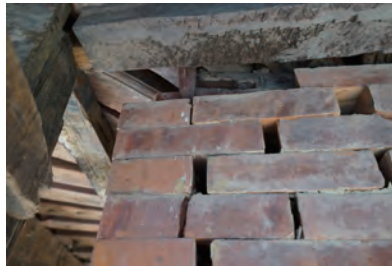
1層外周壁 目地の被害

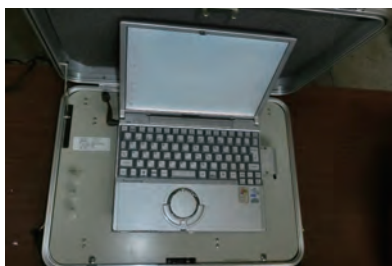
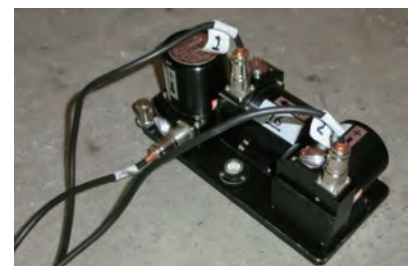
図 4-7 常時微動計測機器

各建物の固有振動数、振動モードを把握するために常時微動測定を実施した。計測では、自由地盤と基壇上に1カ所ずつ、建物内に数カ所の測点を設けて同時に測定する、多点同時計測方法を用いて測定を実施した。地盤の測定位置は建物の正面で、基壇による増幅を確認するために基壇上にも計測点を設けた。建物内では壁頂部や梁上、もしくは壁に接する各階の床上にセンサーをおいて計測を行った。計測においては、図 4-7 の東京測振社製の携帯用振動計システム SPC-51 と速度計 VSE-15D を用いて測定を実施した。

携帯用振動計 SPC-51

速度計 VSE-15D

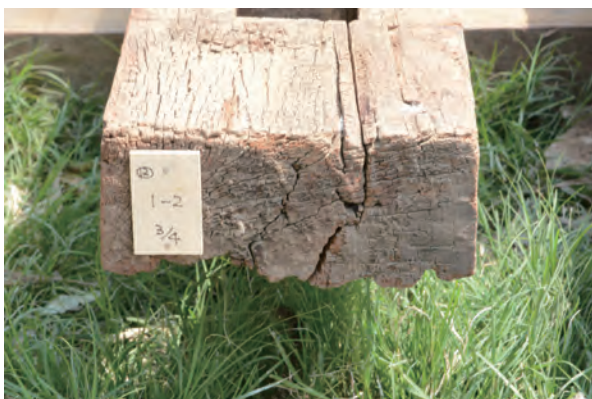
図 5-7 番付札記入例

第2回作業においては、第1回と同様に部材種ごとに分類することに加えて、今後通常の修理工事時にも応用できることを前提に、番付札を取り付けた。ネパール人による彫刻部材などの分類においてもプラスチックテープによる番付札を貼ることが行われているが、耐久・耐候性のある素材を用いる必要性を伝えるため、日本の文化財建造物修理で通常使用する札（シナベニヤ板を6×4.5cmに切断したもの）を用意した。記載事項は、出来るだけ簡便かつ汎用性があるよう検討し、建物番号（UNESCO作成による王宮広場の世界遺産モニュメントゾーン配置図における建物番号に準拠）、階層と部材番号の組み合わせ番号、部材ごとの通し番号/構成員数を表記し、別途部材名と部材番号の対応表を用意した。

今回の作業では、柱、桁材など特定を行うことができた部材に番付札を釘止めするとともに、格納小屋への収納位置を記録した。また煉瓦壁内に設置される繋ぎ材や小屋材など、場所の特定が困難なものについては番付を打たず、種類ごとに集積して収納し、今後の調査に備えることとした。

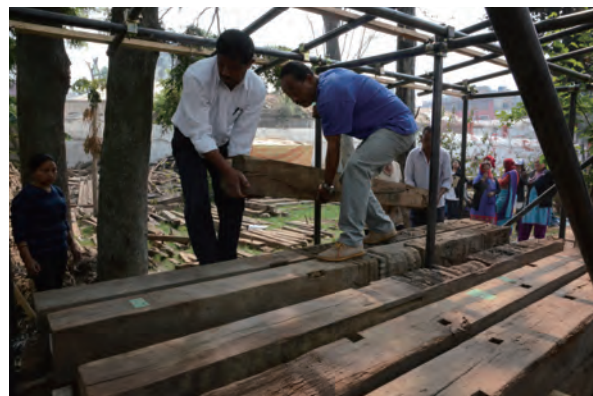
図 5-9 構造部材の収納状況

このため、ある程度の長期間の保管が必要となった場合においても部材が破損・腐朽することを防止し、かつ調査が必要な際などに特定の部材を容易に出し入れできる収納方法を確保するため、仮設の格納小屋を建設した。

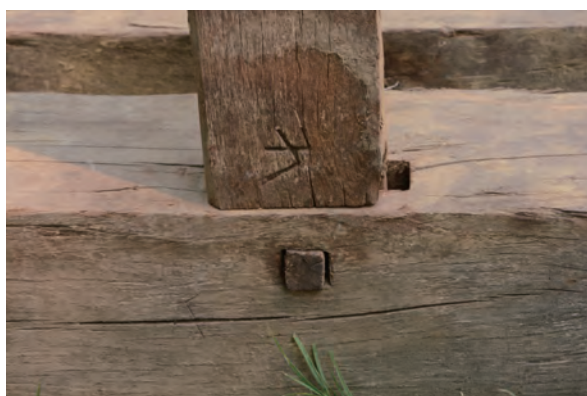
図 5-13 合番付

さらに、一部の部材にはノミで記された合番付と思われる記号が付されていることが確認された(図5-13)。これらが建立時期に遡るものであるかは不明であり、現状で合番付が必ずしも合致していない箇所も散見されたが、部材を特定の場所に限定した施工時期があったことを示す資料として重要である。

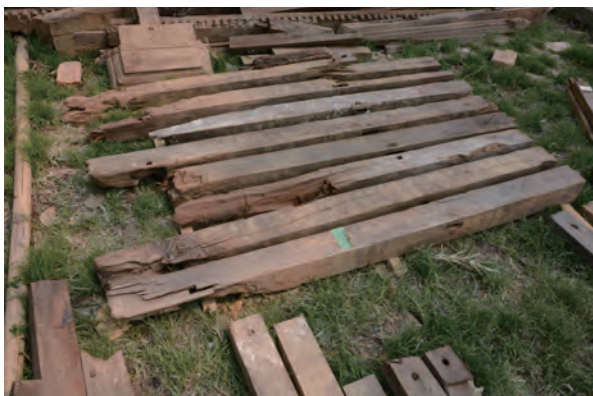
図 5-14 初層煉瓦壁内周柱材

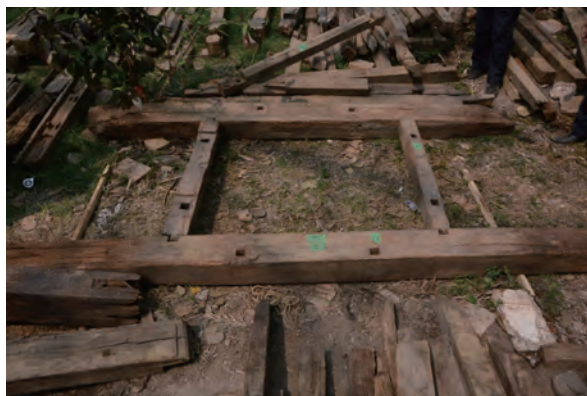
図 5-15 小屋組材と推定される部材

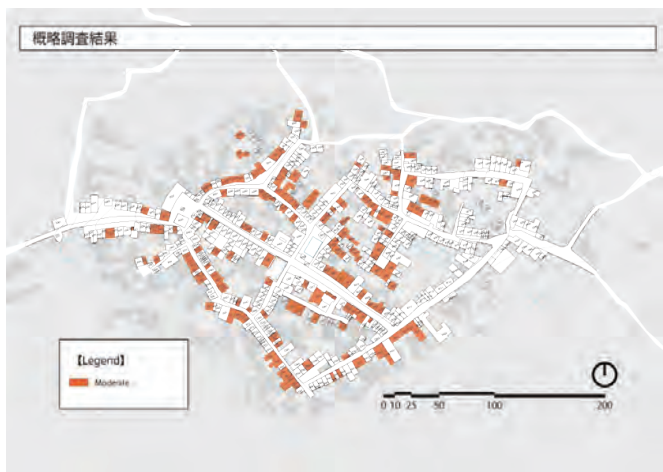
全壊した52棟の再建という課題と共に、半壊した163棟の伝統工法建物(図6-8)について、残存部を活かした修復補強工事が可能であるか、その具体的な方法を模索する必要がある。これら半壊建物の住民は、崩壊した上階を解体し、トタンを屋根にかけ(図6-9)、残った下階を日中はトイレや倉庫、炊事空間として使い、夜は仮設住宅で寝泊まりするという2拠点生活を続けている。半壊した伝統工法建物の修復補強手法の確立は、町並み保存の観点から喫緊の課題と思われる。

図6-8 南居住域における半壊した伝統工法建物分布図

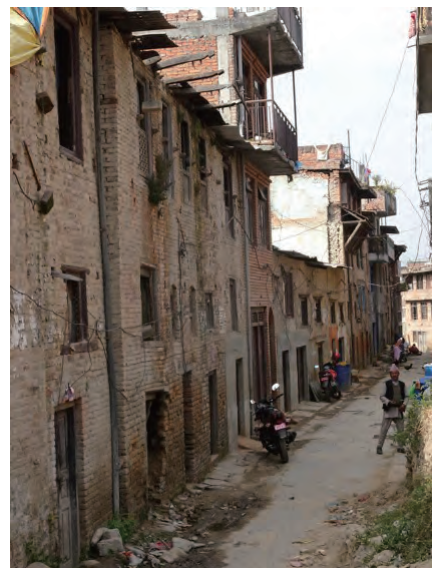
図6-9 半壊した伝統工法建物の一例

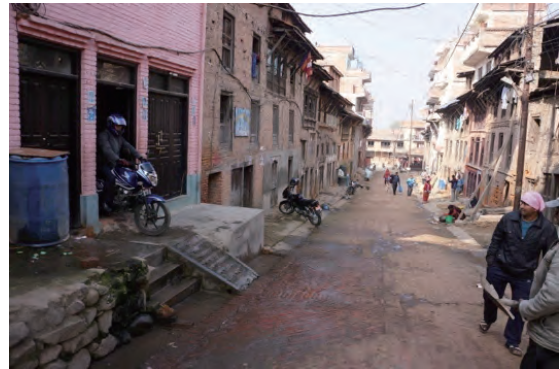
次に、メイン通りにおいて、両側に伝統工法建物のある地点（A断面）と伝統／非伝統工法建物のある地点（B断面）を対象に断面図（図6-11）を作成し、分析を行った。伝統工法建物と非伝統工法建物の階高と階数の差は、明らかに町並み景観を変容させている。また、1階の床高を上げる建物が多く、通りには、その段差を解消するコンクリート製の階段が現れ、ランドレベルの景観をも変容させている。1階はバイクの車庫として使用される傾向にあり、通りからスロープをとる事例も見られた（図6-12）。

図 6-12 メイン通り (2015年11月撮影)

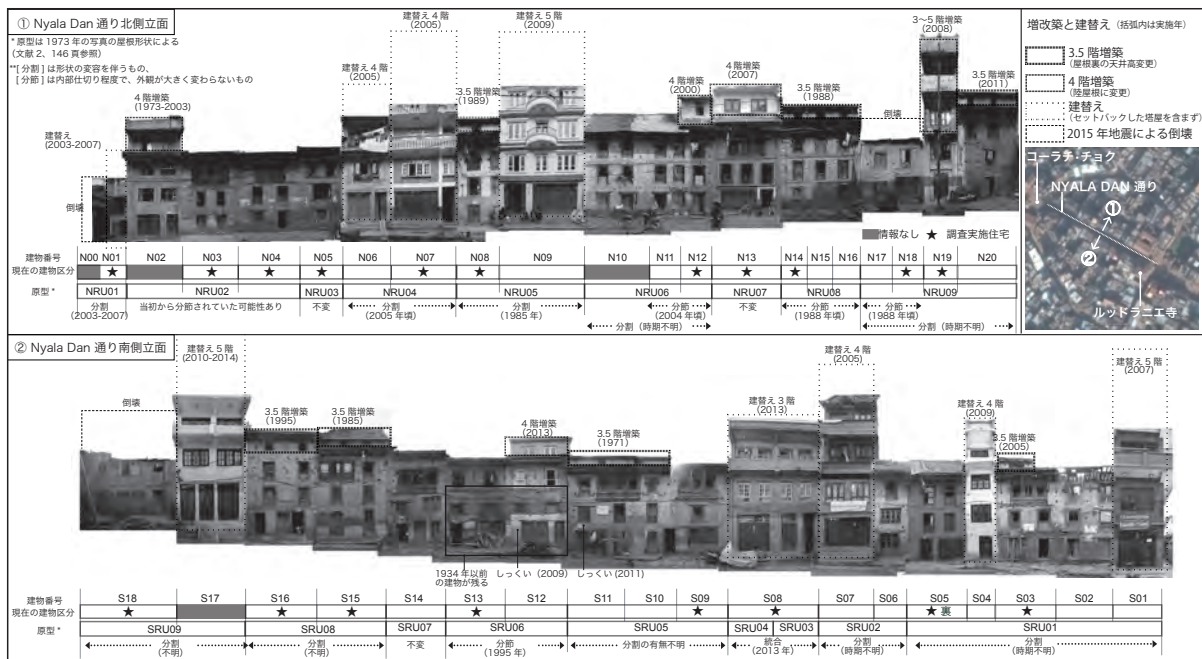
震までの町並みの変容とその主要因」について調査、分析を行なった。その結果、町並み変容を促した要因として、経年による人口増加や世帯状況の変化および世帯分離が元々の住宅および敷地の分割、増改築に大きく影響していることが明らかになった。また、住まい方の変化により、特に調理場への住民の内発的拡張欲求が増築を促し、それが町並みの変容に繋がっている。また、生業に起因する、穀物の日干し等の外部空間利用および建物内部の利用（作業場や畜産等）の変容が、内部空間の変容、ひいては外観の変容に強く関係していることが明らかになった。

図 6-14 Nyala Dan 通り沿いの町並みの変容（インタビューから判明した住棟の分割・分節、増改築、建替え年の整理）

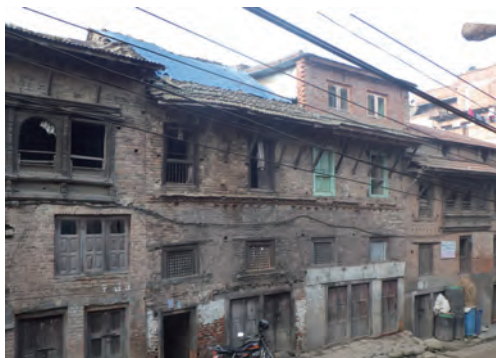
1934年の大地震に被災しながらも残ったとされる4軒の伝統的住宅のうち、現存する1つがNyala Dan通り沿いに残されている。この住宅も他と同様に様々な形態変容を経ているが、1934年以前の石積みが基礎部に残り、当初の中庭空間が十分に残されている上、建物内には彫刻付きの部材も残っていた。建物内部には神像が置かれた祭壇もあり、ココナ住民の公共の空間にもなっている。ココナの歴史を語る上で、この住宅の重要性は高いと考えられる。この住宅に関しては、増築前への復元も視野に入れた、より詳細な調査が望まれる。

図 6-17 1934年地震前から残る住宅（一部増築）

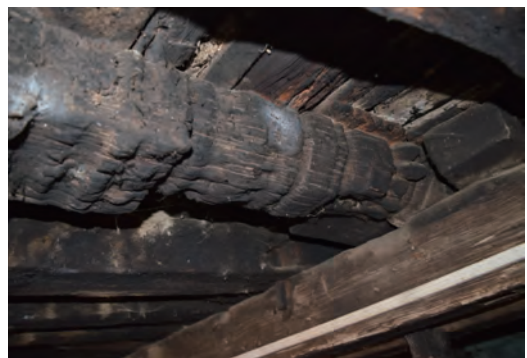
図 6-16 1階の梁として転用されていた装飾的柱

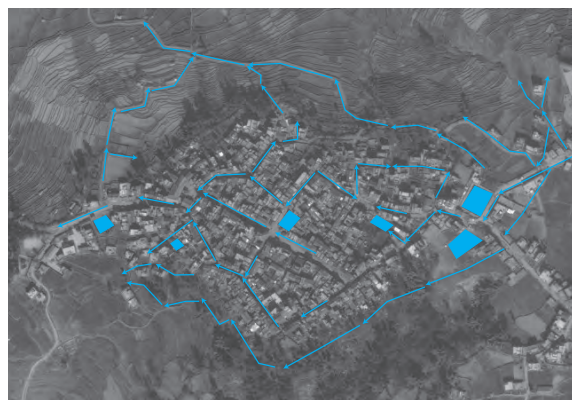
図 6-19 コカナ集落内部とその周辺の水排水システム

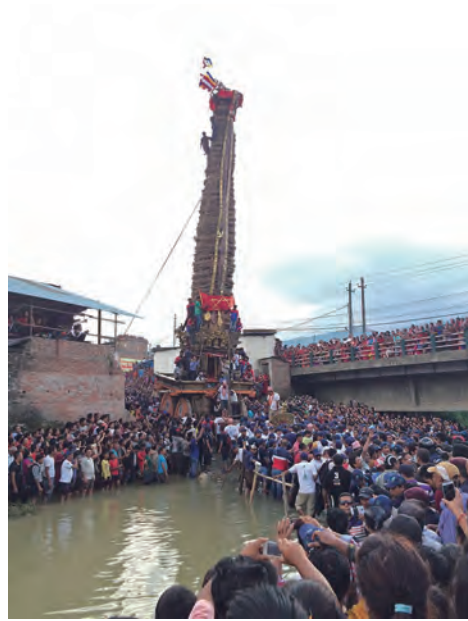
図7-18 ナッククー川の川渡し

翌23日は、パタンまでの最大の見所となるナッククー川（バグマティ川の支流）の川渡しがある。前日の停泊地を16時頃に出発し、急坂を下って川に到着したのが17時頃。道路の橋を渡らずに河原に下り、このために設けられた浅瀬を約1時間かけて渡った。渡った後は岸の土手を上らなければならない、パワーショベル牽引によるアシストもあった。途中で山車が傾き、見学者が避難する一幕も見られた。この日は川渡しがあったため約1.2キロの巡幸の後、ナッククーNakhkhuバス停付近で停泊。翌日いよいよパタンの市街に入るといふ。

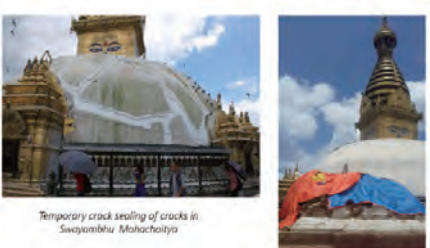
Temporary crack sealing of cracks in Swayambhu Mahacholiya

建造物をモンスーンの風雨から護るための応急的な保護対策を講じました(15)。スワヤンプーナートのマハチャイティア・ストゥーパに亀裂が入っていましたが、雨水が浸透しないように亀裂を応急的に埋めました。さらに、歴史的建造物を保護するために考古局にシートやテントを提供しました。スワヤンプーナートとハヌマンドカの歴史的建造物に対して支保工の設置を行いました(16)。左側の上と下の写真はスワヤンプーナートの寺で、右側はハヌマンドカです。

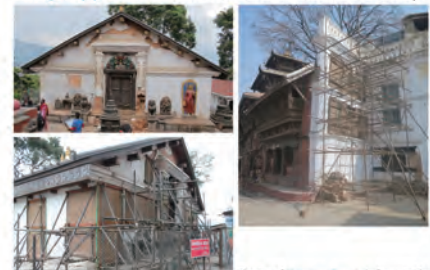
(16)

Emergency protection of monuments in Kathmandu Valley

Support to DoA to protect monuments in Kathmandu Valley

Shoring of *Chandika Temple* in Swayambhu
