特別研究「書院造等障壁画保存の科学的調査研究」について

登 石 健 三

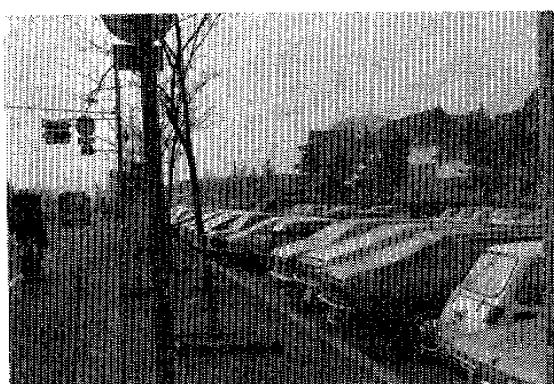
図-2 二条城東大手門
通りは堀川通りで交通量は大きい。

1. 二条城

京都市のほぼ真中にあるといつてもよく、広い庭に囲まれていて、局部的な異常性でなく京都市の平均的な空気が影響していると思われる。観光客の数は多い方（年間百数十万人）でそれの影響を見る上で好対象といえる。襖絵の数も多い。公開されていない部屋もある。

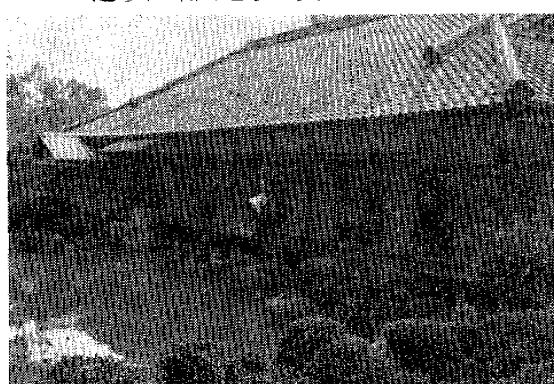
図-4 智積院大書院
裏側縁下まで池があり、高湿の原因となる恐れがある。

3. 智積院

七条の東山山麓に位置するが、すぐ前の道路は主要な幹線で交通量が多い。西本願寺と同じとき異常乾燥による裂損がおこり、襖の多くは既に収蔵庫へとり入れられている。異常気象の

起り易いかと思われる場所として、又自動車交通の公害の懸念される場所として選んだ。

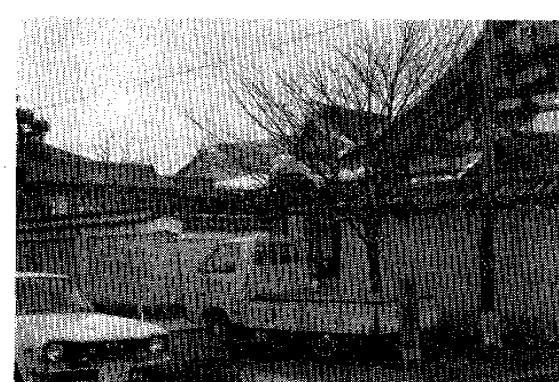
図-6 妙蓮寺
中央の建物に襖絵があったが、現在は左の収蔵庫に入れられた。寺の周囲は町であるが、車のある所は境内で、前方はかなり深く一般交通はない。

5. 妙 蓮 寺

此所は町中ではあるがかなり北に寄って存在する。一般拝観者が毎日訪れるところではなく、襖絵の劣化を詳細に調べるにはその意味で好都合である。この寺も収蔵庫を設備し、大切な襖絵は其方に移転させた。

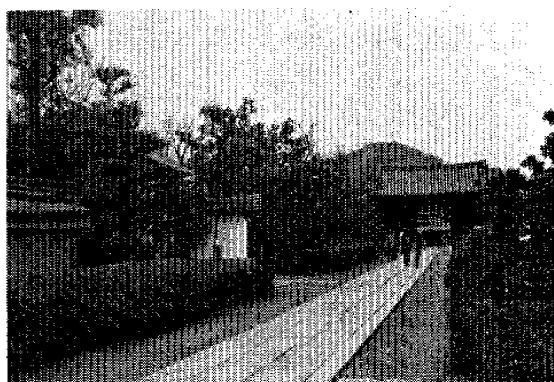
図-7 天球院入口
左が天球院。正面は妙心寺北門で、その外はバスの通る道路である。

6. 天 球 院

この寺は妙心寺の塔頭で、その所在する花園も現在は町中となってしまったが、昔はもう少し閑散としていたであろう、これまで比較的清浄な環境にあったであろう一例として調査対象に加えた。一般公開されてはいない。
