書院造り建造物中の障壁画に対する合成樹脂等による剝落どめ処置歴及び現状

茂 木 曙

Akira MOGI : History and Present Results of Preventive Treatments against Exfoliation of Screen and Panel Paintings in Shoinzukuri Type Buildings

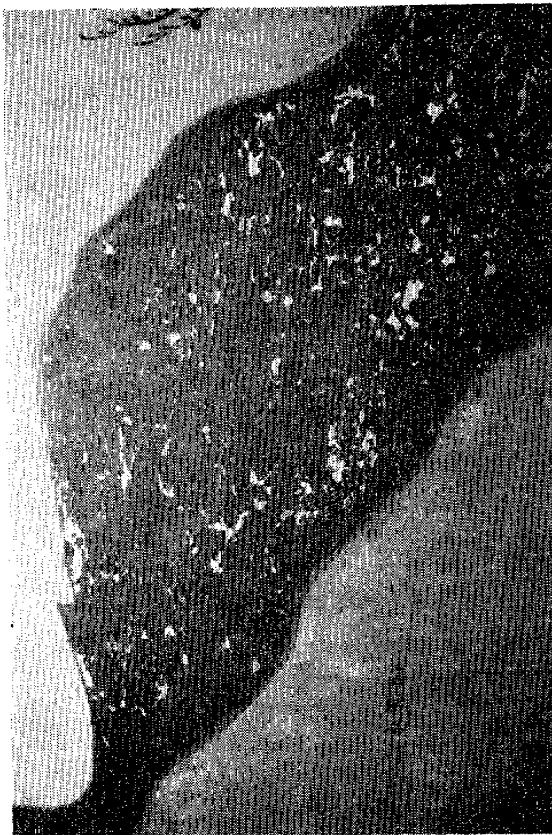
揚舞台の間で法眼幽汀筆の銘のある衝立の彩

色は全体に損傷が甚だしいが、特に松の幹を構成する茶系の部分が後補彩色のものも含めて、剝離剝落がひどく進行中である。(図-5)。

図-5 三宝院法眼筆ついたての松の幹

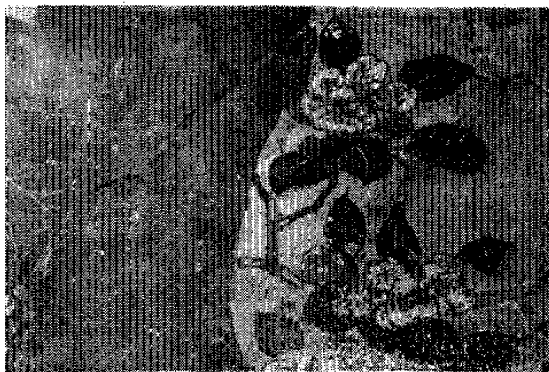
図-11 西本願寺

宏大な部屋の中で遠目に眺めた障壁画は、金碧燦然として立派ではあるが、一たび至近距離から観察すると、技法も彩色も多岐多彩な半面、損傷の種類も、亀裂、剝落、顔料や

け、等多くが関連し合っているのが認められる。長押上の小壁よりは下方の襖や壁面に被害が集中しているのは当然であろう。

西本願寺は、昭和 22 年 (1947) に装潢師の手によって保存処置が行なわれているが、顔料だけの剝離剝落 (図-11, 鴻の間上段),

顔料が本紙と一緒に剝落して、裏打の紙が露出した、ごく新しい剝落跡 (図-12, 鴻の間下段) 等、保存処置は急を要する状態である。鴻の間は特に人の出入りも多いようで、他室はやや良好である。一例として菊の間をあげる。天井絵のほか、障壁画は垣に菊花を主とした秋草の図が描かれているが、この芝垣や菊花弁など、ぼってりとした胡粉の置上げになっている。(図-13), (図-14) 過去に剝落した古びた痕跡は別として、新しいものは比較的少なく、また剝落注意も殆んど無い。保存処置や環境の相違であろうか。

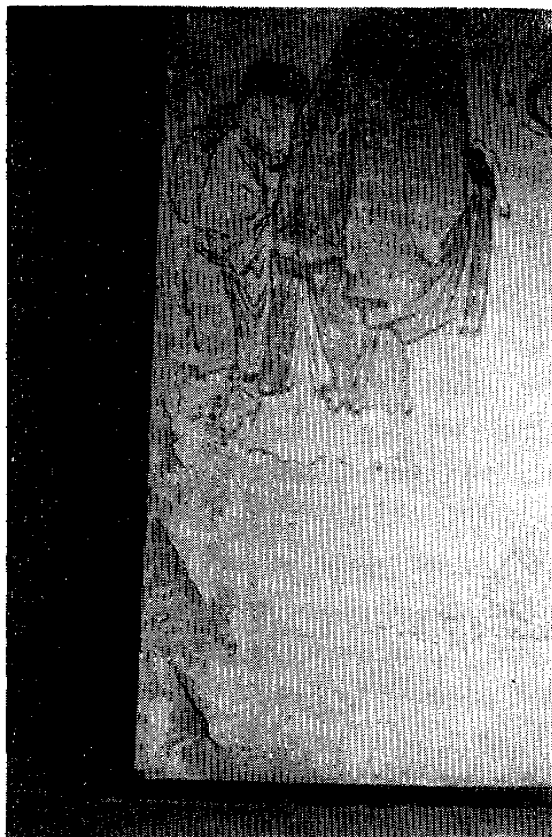
図-16 天球院 上観の間

但し、上観の間の襖の一部に斜めに平行した裂けのあることが認められた(図-16)。この原因を明確にするためには温湿度等の気候条件、過去における装飾的修理の細部あるいは襖内部の枠組み、さらには、この襖のはまっている場所の長押など、建築構造体の歪みなどの諸要因を十分に検討する必要があるであろう。
