日光東照宮等二社一寺建造物の黴害とその防除

江 本 義 数

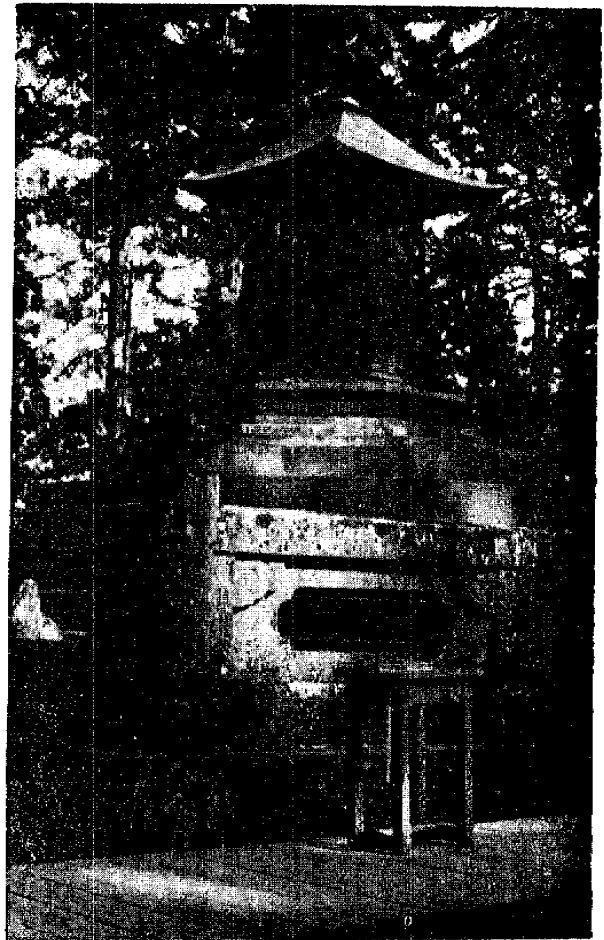
奥宮の宝塔隅の採取点

奥宮は知られているように坂下門から約200の石段を登り(略図), ようやく拝殿に達し, その奥に鈔抜門があり, 更に遺骸を納めた宝塔がある。門と宝塔を含む杉の大樹に囲まれた一区劃の周囲を巡り歩くことが出来る。採取点は宝塔の後方向って左隅と定め, また比較のため前採取点も併せて, 前同様の方法で採取した。故に10個所となった。本年の公開は11月15日を以て終了した, その間天候に左右されたが大体毎月1回, 合せて5回採取したのである。その結果は第19表のようである。この地点は相当高所にあり且周囲も前記の様に基だよい環境であるが, 表から見ると他の採集点に於けると殆ど同様であった。

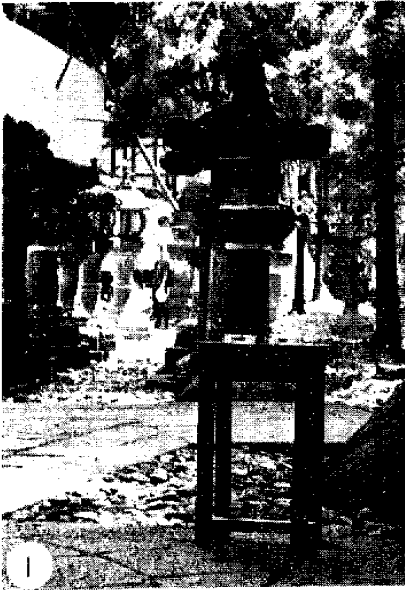
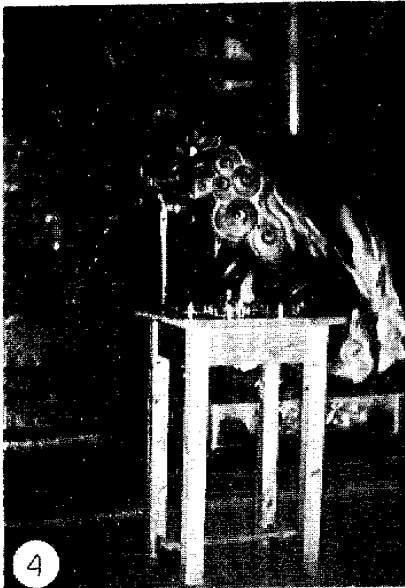
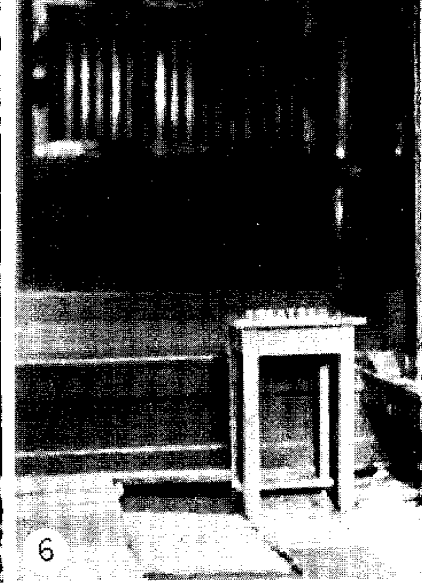
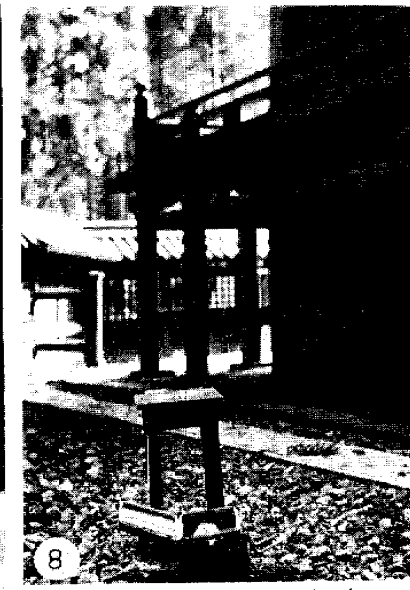
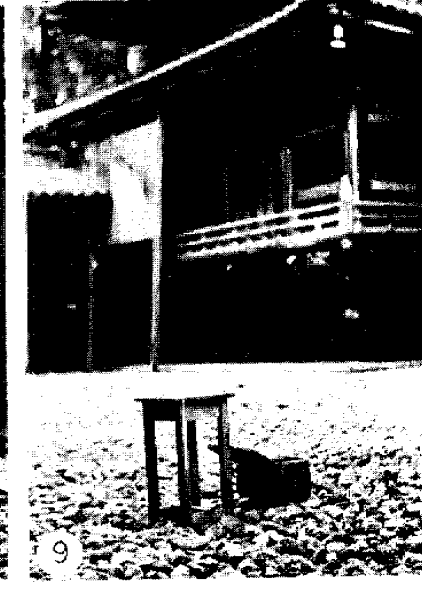
空中微生物採取点

- 1. 東照宮神廐裏側
- 4. 東照宮石ノ間
- 7. 東照宮猫門裏角

- 2. 東照宮陽明門内広場
- 5. 東照宮本殿裏
- 8. 二荒山神社本殿裏

- 3. 東照宮拜殿内
- 6. 東照宮上社務所角
- 9. 大猷廟拜殿側

1. 神厩裏 (a, 写真1)

神厩の南側で被害した胴板の下方とした。大きな杉の幹がたち並ぶが、余り拝観者は立ち寄らない。

2. 陽明門内広場 (b, 写真2)

陽明門を入り右方神楽殿前を採取点とした。玉石で敷き詰められ、消火栓が附近にあり、多数の拝観者で甚だ雑沓する場所である。

3. 上社務所角 (c, 写真6)

東側廻廊の曲り角、上社務所北東隅で、廻廊を歩むもの、下を土足で歩む人で、かなり混雑する。

4. 拝殿内 (d, 写真3)

拝殿の内部、東側將軍着座の間の前方で、参拝者が着座して神官から説明を聞く広間である。

5. 石ノ間 (e, 写真4)

拝殿内の石ノ間は前記の場所から更に奥で、本殿と拝殿とを接続する部屋で、広い階段の両側に獅子の像がある。

6. 本殿裏 (f, 写真5)

本殿の裏即ち北側で透塀との中間。ここは全く非公開の場所で、従って空気は他の場所よ

7. 猫門裏角 (g, 写真7)

有名な眠猫のある潜門を入り北方に進んだ隅で、丁度東側廻廊の裏側角である、ここは約1.5 m を隔てて高さ約3 mの石垣があり、それから上は杉林となっている。大雨の時は山から石垣を伝って雨水が流れる、従って甚だ陰湿な場所である。

8. 二荒山神社本殿裏(北側) (h, 写真8)

裏側一帯は山で、杉の林となっているが、東照宮本殿裏側よりも周囲が比較的広く、空気の流通もよく、従って湿度は少ない。

9. 大猷廟拝殿側 (i, 写真9)

ここは周囲がひらけており、玉石が敷かれて乾燥度はかなり大きいと思われる。8個所の内で最もよい状況にある。
