瓦の保存・修復に関する研究〔Ⅱ〕

重文・定光寺観音堂の古瓦の保存・修復処置

西 浦 忠 輝

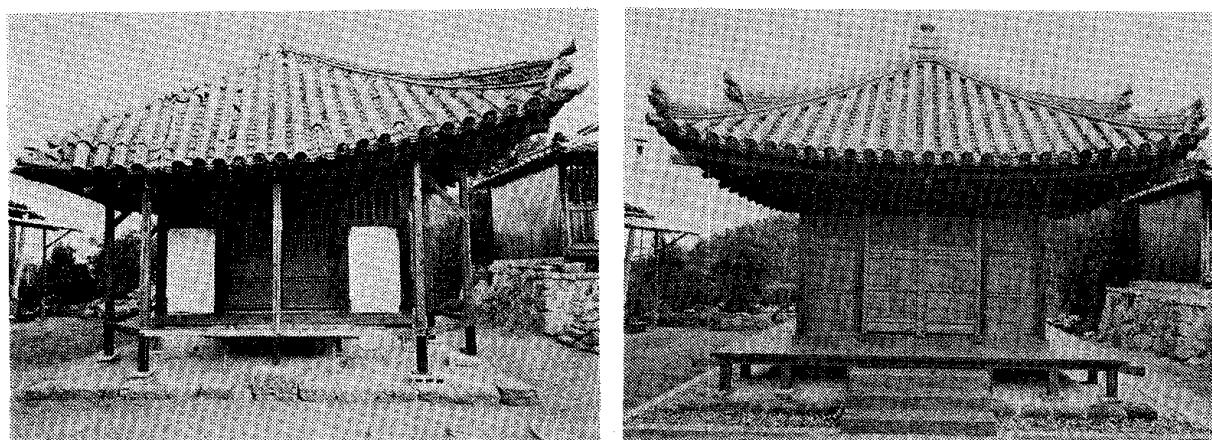
図-1 定光寺観音堂
Fig. 1 Joko-temple Kannon-dō

Before Restoration

After Restoration

昭和54年9月～55年11月、全面解体修理²⁾。図一1に本修理工事前後の写真を示す。

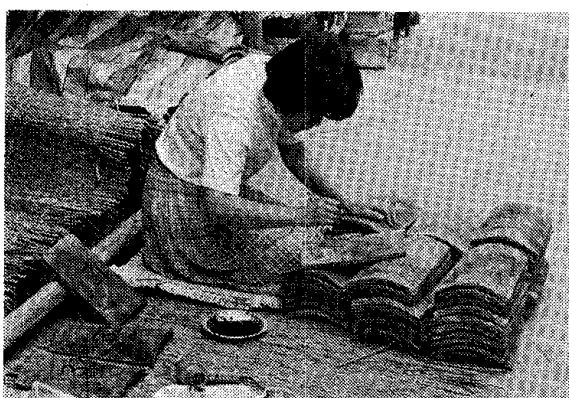
図一2 SS含浸処置する平瓦へのナンバーリング

Fig. 2 Numbering to the old plain roof-tiles to be impregnated with SS-101.

昭和55年6月25～26日の二日間、定光寺観音堂修理工事現場でSS含浸処置を行った。まず、概に屋根から降ろされ、覆屋の下で雨に当らぬように、又、直に地面に触れぬようにして、できるだけ乾燥した条件で保存しておいた古瓦に1～300迄墨で番号をつけた(図一2)。次に、図一3に示すように、内規70×40×23cmの合板製の槽内にポリエチレンシートを敷き、そこへ処置すべき平瓦を30枚並べて入れた。その上からSS(触媒2.5%添加)を注入し、ふたをしてそのまま2時間放置した。2時間後取出し、図一4に示す様に雨の当らない場所で風乾した。その際、30枚中の2枚については、浸漬前と浸漬直後の重量を測定し含浸量を求めた。1回に30枚ずつ10回、計300枚処置したが、この内各回2枚ずつ合計20枚の含浸量のわかつている分については、東京国立文化財研究所に送って試験に供し、残りの280枚中の256枚が実際に再使用された。

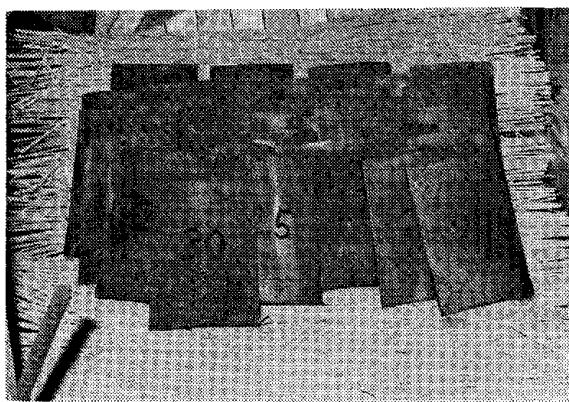
図-4 SS 含浸処置後の風乾

Fig. 4 Drying the old roof tiles in air just after being impregnated with SS-101.

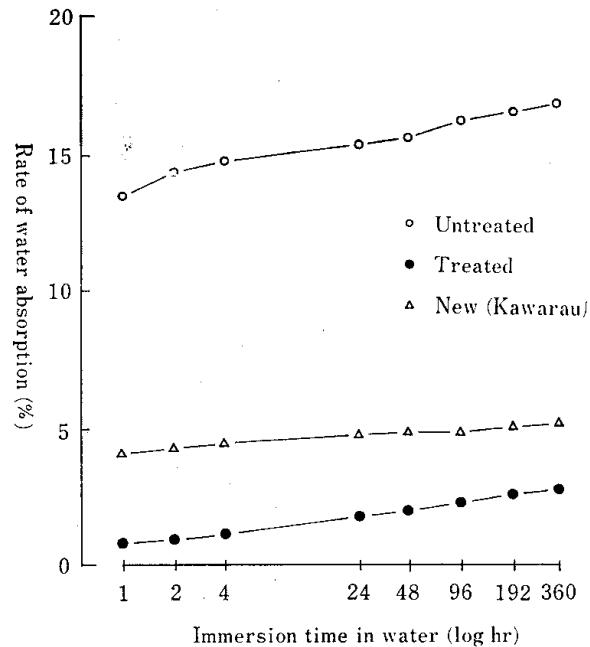
図-5 SS 含浸処置平瓦の吸水率

Fig. 5 Rate of water absorption in the roof tile of *Joko-temple Kannondo* consolidated by impregnation with SS-101.

これらの瓦については、全て吸水率を測定した。その結果を図-5に示す。尚、図-5における無処置瓦の値は、処置瓦の処置前の吸水率ではなく別の無処置瓦を同条件で測定した値である。図-6には、処置瓦のSSの含浸率（含脂率）と防水性（水中浸漬24時間後の吸水率）との関係を示したが、今回の処置ではほとんど飽和（溶液として）に近い量を含浸させたので、この範囲内ではこの二つの間に有意な関係は認められない。吸水率を終えた処理瓦20枚は次のように供試あるいは保存した。

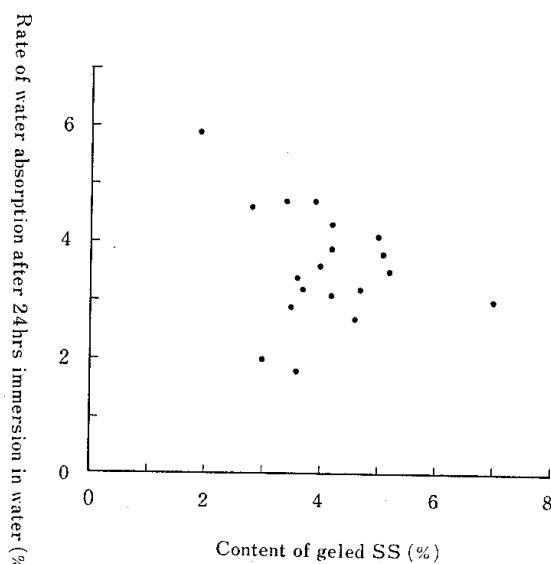
図-6 SS含浸処理平瓦のSS含浸率と吸水率との関係

Fig. 6 Relationship between resin content and rate of water absorption in the consolidated old rooftile of Joko-temple Kannondo.

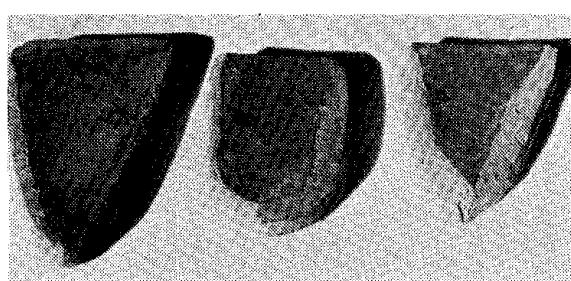
図-7 擬瓦用テストピース

表-2に示す9種の配合のペーストをつくり、古瓦（姫路城）を約10×10cmに割りその断面に各種ペーストを盛り付けて常温にて硬化させ、これらを試験片とした（図-7）、これらをノミ、カッター、ヤスリ等で成形加工して、加工作業性を調べた後、人工的劣化促進処理を施しそれらの耐久性を調べた。劣化促進処理方法は図-8に示す通りである。本処理によりガラスマイクロバールーンを大量に含むエポキシエマルション(f)の場合に白化現象とクラックの発生が見られたが、その他は概して非常に良い耐久性を示し、特に擬瓦と基瓦との接着は全て極めて良好であった。一方、成形加工作業性の面からはc, d, eに問題があった。又、色調の点ではa, b, gが良好であった。尚、屋外曝露を現在続行中であるが、8ヶ月を経過した今迄の所全く変化は見られない。

Fig. 7 Test pieces of the artificial rooftile.

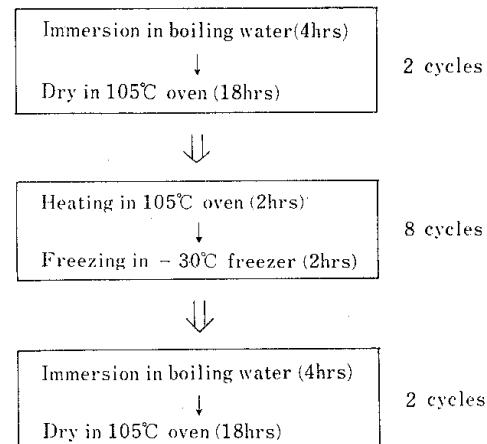
図-8 擬瓦に対する劣化促進処理

Fig. 8 Artificially accelerated deteriorating treatment to the test pieces of the artificial rooftile.

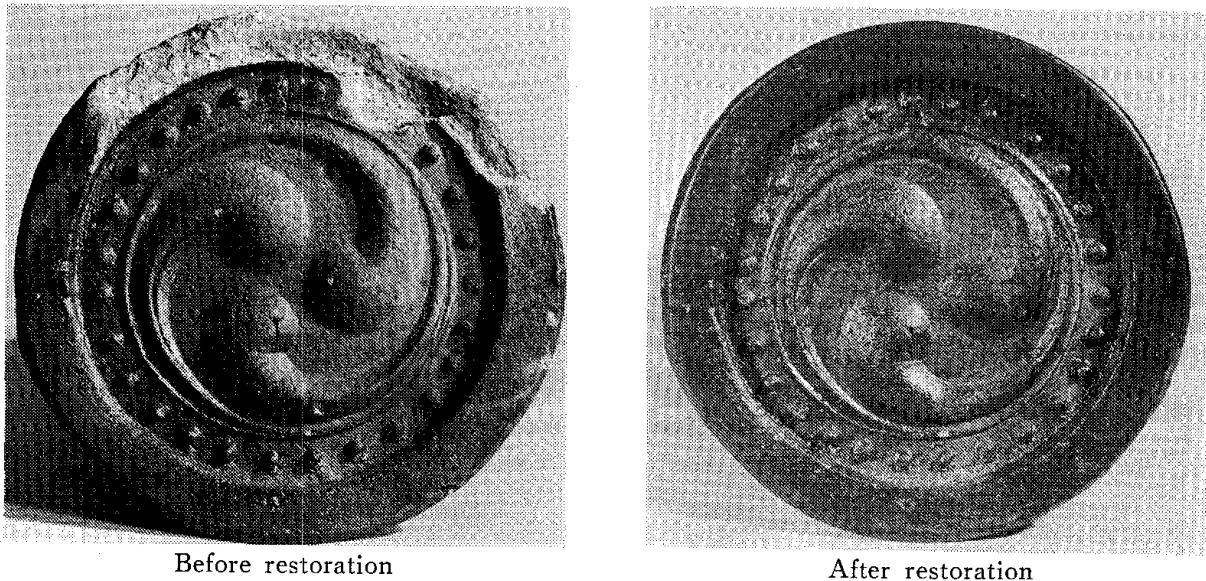
図一9 修復前後の軒丸瓦(巴瓦)

図一9に修復処置前後の状態を示す。

Fig. 9 Restoration of decorative eave rooftile of Joko-temple Kannondo

定光寺観音堂の軒丸瓦(巴瓦)8個について, 東京国立文化財研究所実験室において修復処置を行ったが, その手順は次に示す通りである。

- 1) 飾面を中心全体にSS(解媒4%)を塗付(4~5回刷毛塗)後2週間以上風乾。

- 2) 破損面に打継用プライマーとしてエポキシエマルションを薄く塗付し擬瓦ペーストを盛付けた。この場合、破損状況に応じて3-3-1で述べた様に配合<A>とを使い分けた。個々の瓦の色調の違いについては松煙の量で調整した。
- 3) 擬瓦ペースト充填後18~24時間風乾し、未だ完全には硬化し切っていない状態の時にナイフ、カッター、ノミ、彫刻刀で成形加工した。
- 4) 成形完了後60°Cの乾燥器中にて24時間以上加熱し、十分硬化させてからサンドペーパーにて仕上加工した。
- 5) SS(触媒2%)中に5分間程浸漬して瓦自体を再強化すると共に、擬瓦中の空隙にSSを含浸させた。この段階で色調が瓦に近い黒色を呈する。
- 6) 十分乾燥させてから、細密サンドペーパーにて表面仕上げをした後、墨汁にて全体に軽く色合せをした。
- 7) 乾燥後、表面にSS(触媒4%)を刷毛塗りし十分に乾燥させた。

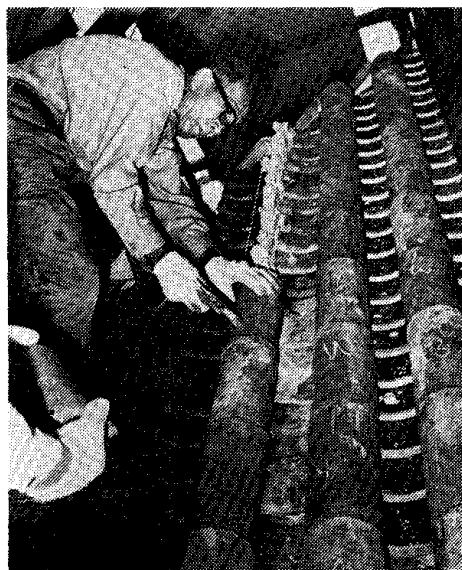
図-10 定光寺観音堂の屋根瓦葺き工事

Fig. 10 Resetting of the rooftiles on the roof of *Joko-temple Kannondo*.

3-1-1により含浸処置された平瓦、及び、3-2-1により修復処置された軒丸瓦(巴瓦)は、昭和55年7月定光寺観音堂屋根瓦葺き(図一10)の際再使用された。図一11に処理瓦の配置図を示す。含浸処置平瓦については、東西南北各面の中央に2列ずつ配置し、修復軒丸瓦については、東西南北各面に二個ずつ配置した。軒丸瓦は地上から容易に観察できる高さにあり、今後、定期的に経時変化を観察し続ける予定である。

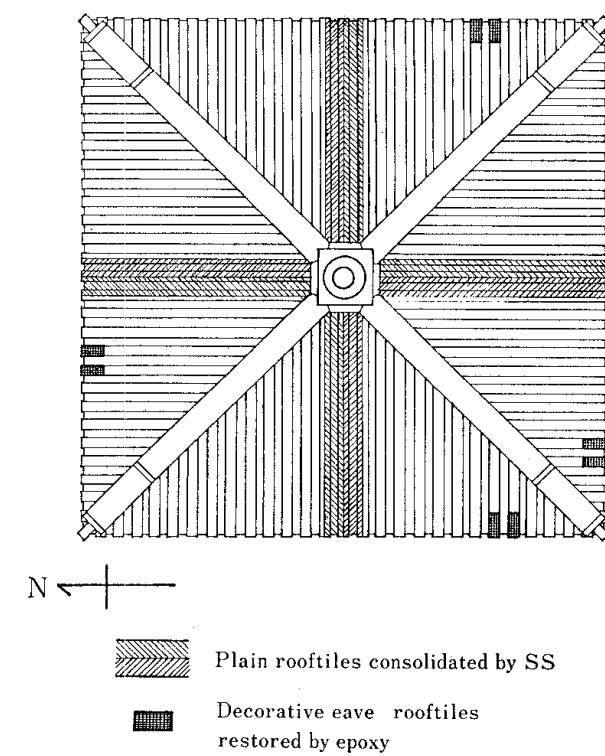
図-11 保存、修復処置瓦の配置図

Fig. 11 Positions of the treated rooftiles on the roof of *Joko-temple Kannondo*.

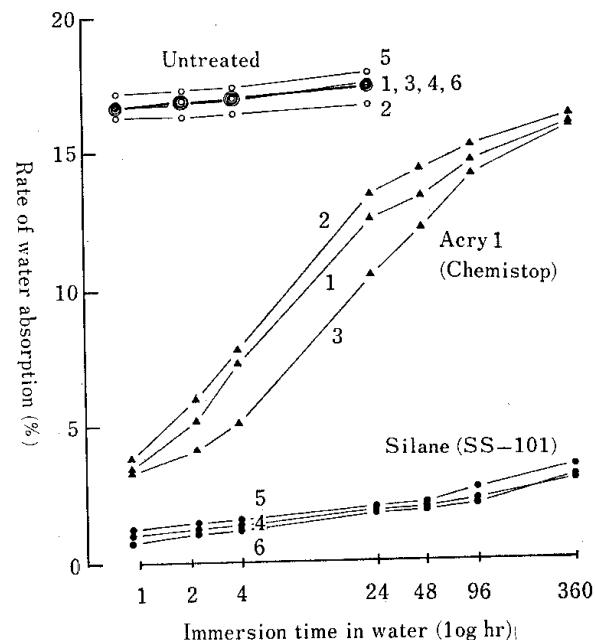
図-12 シラン含浸処置後及びアクリル系撥水剤含浸処置後の古瓦の吸水率

では、浸透性に優れた薬剤中に一定時間以上浸漬して完全に含浸させ、瓦の内部空隙表面を撥水性にしなければならない¹⁾。しかし、浸透性に優れ内部空隙にまで良く浸透する撥水剤でも、その薬剤自体の耐候性が優れていなければ防水効果の持続性が期待できないのは当然で、この点で、シリコーン系の樹脂は他の樹脂、例えばアクリル系のものより優れている。定光寺観音堂で用いたSSは、中でも劣化した石の強化用樹脂として非常に優れており³⁾、その撥水性付与効果も抜群である^{1),3)}。因みに、図-12にSSと非常に浸透性の良いタイプのアクリル系撥水剤（商品名ケミストップ CM-R<三井石油化学工業>）を古瓦片に浸漬含浸処理した場合の処理瓦の吸水率を示した。図-12から明らかな様に、SSが非常に優れていること、又、少くとも古瓦に対する処置に関する限り、アクリル系の撥水剤では防水効果は余り期待できないことがわかる。

Fig. 12 Rate of water absorption in the deteriorated old rooftiles treated by silane and by acrylic repellent in comparison with untreated ones.
