昭和57年度修復処置概報

修復技術部

1. 木造文化財の修復保存処置

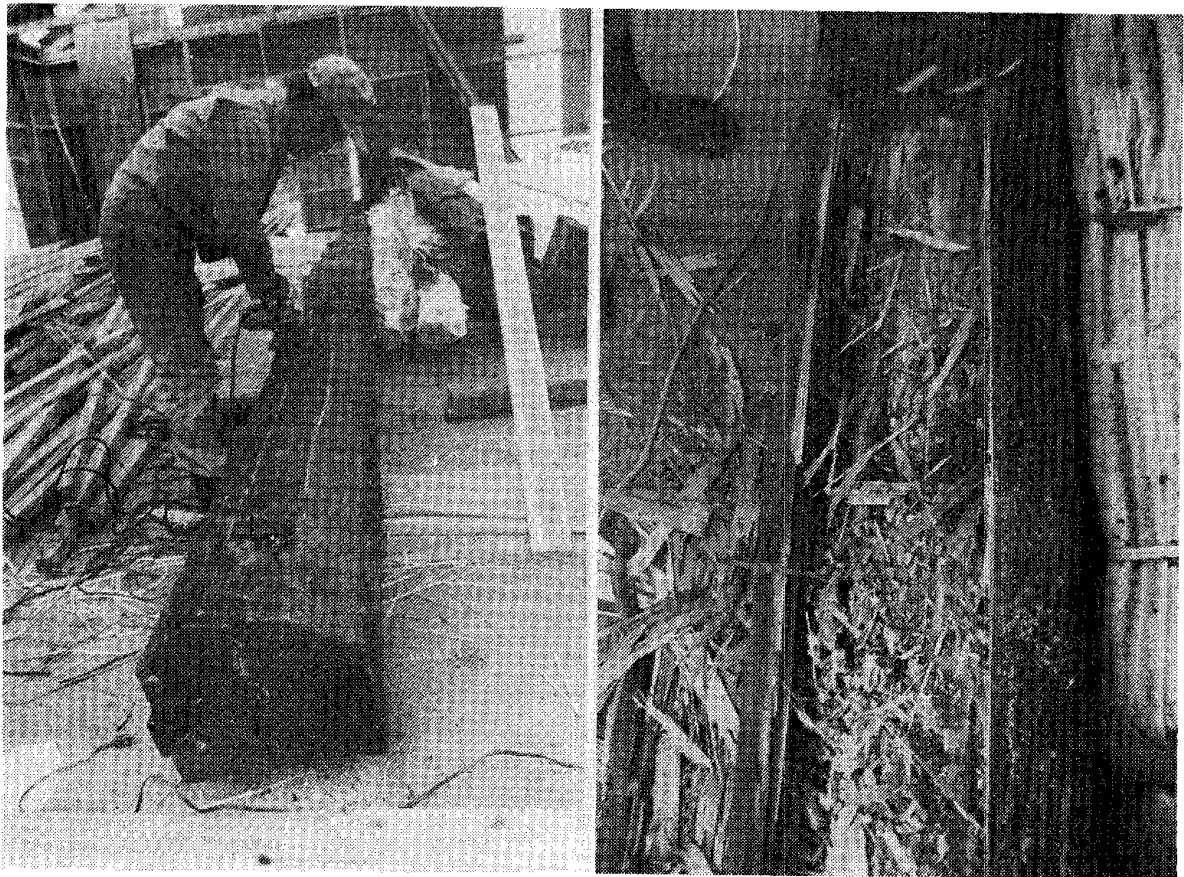
図一2 徳島県旧小要家の小屋梁

徳島県の重要文化財 旧小妥家住宅の解体修理では、小屋梁(長さ約930cm, 断面27cm×34cm)が腐朽と白蟻の蝕害で長さ方向に約 $\frac{1}{4}$ 程度にわたって内部が崩壊していた。この修復方法は崩壊した部分の上端を蓋割して内部を清掃し、崩壊した部分に相当する新たな芯材を入れて、残存する健全な芯材にエポキシ樹脂を接着剤として重ね継ぎし、外皮と芯材との間隙には硬質ウレタンフォームを充填し接合した。また外皮の破損部分については、FRPの内張りとして人工木材によって補修した(図-2)。
