# 石造遺跡の凍結破壊と樹脂による 防止効果の実験（第2報）<sup>\*1</sup>

石造文化財の凍結—融解による劣化とその防止法に関する研究（IV）

The Breaking of Stone Remains Caused by Freezing  
and Its Protection by the Treatment with Synthetic Resins (Part II)

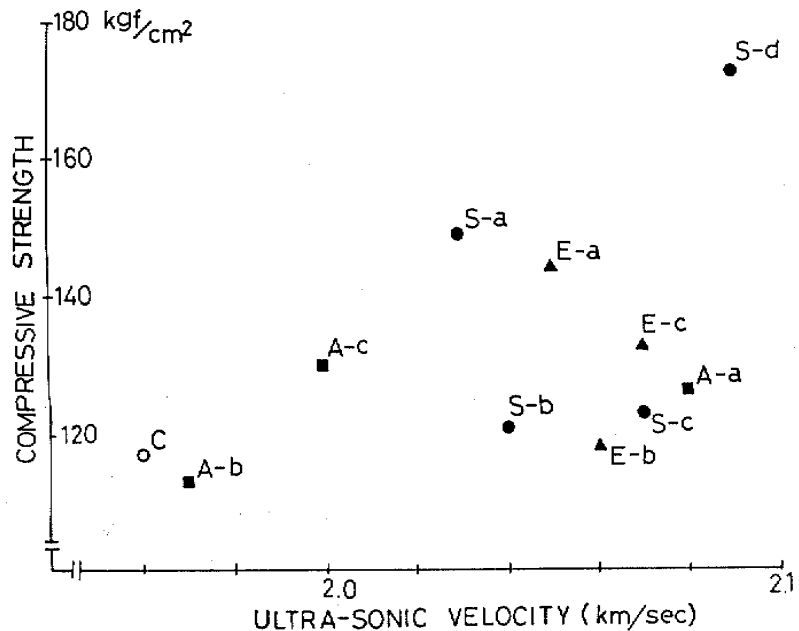
図-1 樹脂処置による一軸圧縮強度と超音波伝播速度の変化  
 (試料名と樹脂の種類は表1による)

**Fig. 1** Compressive strengths and ultra-sonic propagation velocities of the specimen before and after the treatment by resin (codes of plots, see table 1)

用いて測定を行なった。測定時の含水条件は約4~5%であり、樹脂と処理の違いによる相違はなかった。両端の仕上げが良好でないために、圧縮強度値はややばらつきが大きかったが、各々6個の平均値をとった。また超音波伝播速度もあわせて測定した。両者の関係を図-1に示す。一般に岩石の圧縮強度と超音波伝播速度の間には、次の経験式が成り立っている<sup>5)</sup>。

ここで $\sigma$ は一軸圧縮強度(kgf/cm<sup>2</sup>)で、 $V_P$ は超音波伝播速度(km/sec)、 $A$ は比例係数である。しかし、図-1の例では $V_P$ の増加とともに圧縮強度

の増加する傾向がみられるものの経験式に適合する明らかな関係は見いだされない。無処理(C)と比較して、シリコン系樹脂では強度も $V_P$ も増加するもの(S-a, S-d)と、 $V_P$ は増加するが強度は変化しないもの(S-b, S-c)とがある。アクリル樹脂(A)とエポキシ樹脂(E)については $V_P$ は増加する傾向が見られるが、E-aを除いて強度の変化は見られない。これらの結果から、 $V_P$ と強度の増加が明らかに認められるS-dを除けば有意な強度増加が生じたとは言えない。

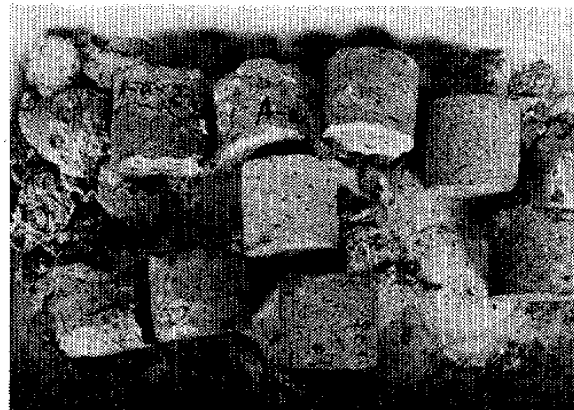
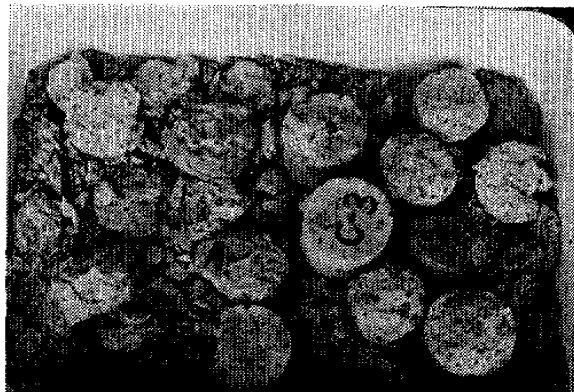
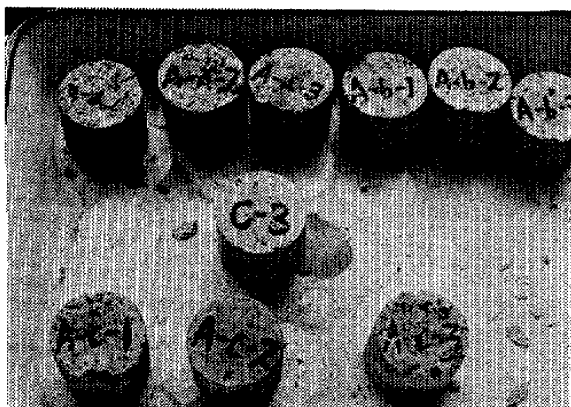
写真—1 凍結—融解による岩石試料の破砕状況 (アクリル樹脂・5サイクルごと)

Photo 1 The breakage due to freezing-thawing cycles (treated by acrylic resin, every 5 cycles)

った。実験の条件は、 $-10^{\circ}\text{C} \sim +20^{\circ}\text{C}$ の変動幅で1日1サイクル変化させる。試料は底部に水を入れた容器に各樹脂ごとにさらしておく。この条件では下部から十分な水分供給がなされる。凍結開始前から5サイクルごとに  $V_P$ 、空隙率、飽和含水比、重量損失、試料長変化を測定して、20サイクルまで試験した。また5サイクルごとに形状変化を知るため写真にとった。写真1~3は、5サイクルごとの試料の形状変化を示している。各写真の中央にある試料(C)は無処理の試料である。まずアクリル樹脂の事例をみる(写真1)。5サイクル後では、とくに著しい凍結破損は生じていない。10サイクル後になると試料のへりの部分が剝落するなどの変化が生じている。15サイクル後では、多くのサンプルに水平方向のクラックが生じている。

これはサンプルの冷却方向と垂直な面であり、土の凍上の場合のアイスレンズの形成と類似している。20サイクル後では、すべての試料は剝離ないし分離して、中心部分がわずかに円筒形をとどめているにすぎない。こうした形状の変化に対応して、 $V_P$ と空隙率がどのように変化したかを図-4と5に示す。 $V_P$ の変化では樹脂処理の違いにかかわらず、5サイクル後ですでに  $2 \text{ km/sec}$  以下となり、10サイクル

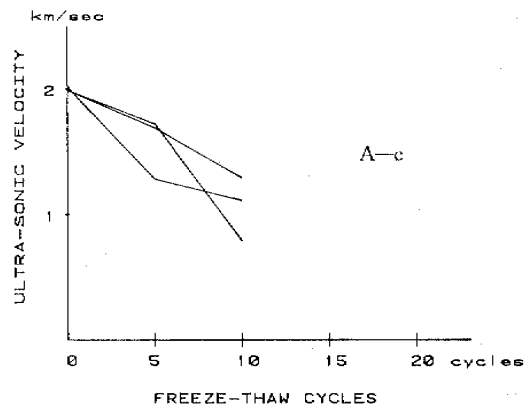
図-4 凍結-融解による超音波速度の変化 (アクリル樹脂)  
 Fig. 4 Ultra-sonic velocity changes due to freezing-thawing cycles (treated by acrylic resin)

後では 1 km/sec 前後となつてすでに岩石内部でのクラックの成長が著しいことを示している。空隙率も 5~10 サイクルと増加して 40% を超え、次の 15 サイクルでは完全に破壊されることの前兆となっている。

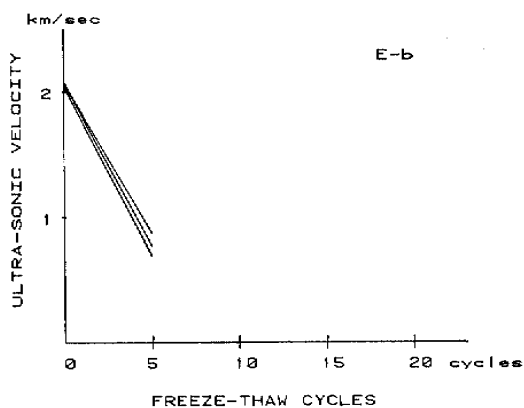
図-7 凍結-融解による空隙率の変化 (エポキシ樹脂)  
 Fig. 7 Porosity changes due to freezing-thawing cycles (treated by epoxy resin)

の形成の著しいことがわかる。10サイクル後には、 $V_p$  の測定ができないまでに破壊された。空隙率の変化の例を図-7に示す。5サイクル後ですでに40%にもなっていて、外界へ連結したクラックの形成の著しいことが示されている。

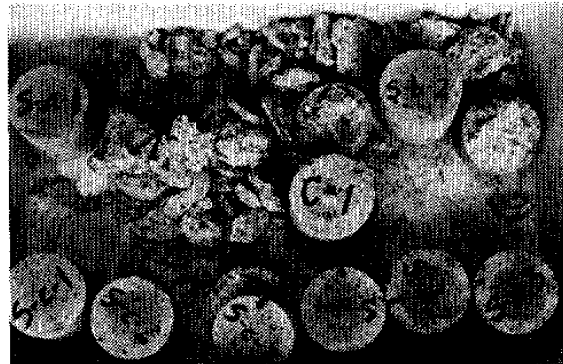
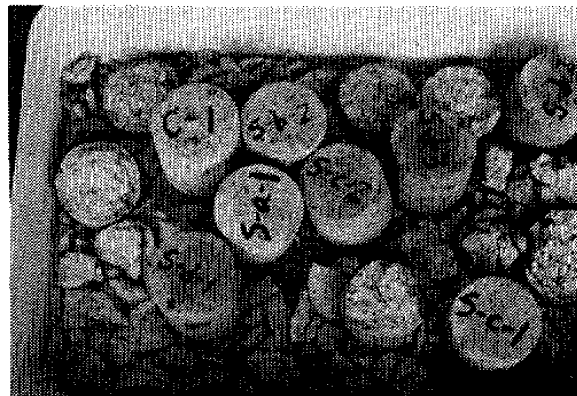
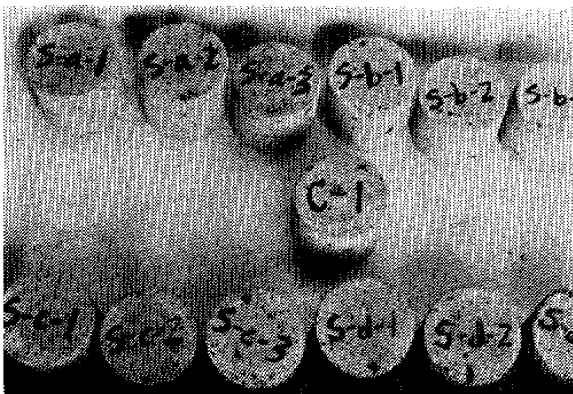
写真-3 凍結-融解による岩石試料の破砕状況 (シリコン樹脂・5サイクルごと)

Photo 3 The breakage due to freezing-thawing cycles (treated by silane, every 5 cycles)

シリコン樹脂の結果を写真-3に示す。10サイクル後まで、外観上の変化はみられない。15サイクル後では破壊された試料と変化のない試料に分かれる。S-a, S-bでは3つの試料のうち2つまでが破壊された。S-cでは1つの試料が破壊された。S-dはまったく変化がなかった。20サイクル後では15サイクルで破壊されなかった試料はそのままの形状を保っているが、他の試料は細砕化が進んだ。 $V_p$  の変化を図-8に示す。S-a, S-bの試料では5サイクル後に1 km/secまで低下して、15サイクル後には細砕化されて測定できなくなっている。ただ、各々1サンプルは変化がなく、

20サイクル後でももとの形状をとどめていることが写真-3に示されている。S-cでは、2サンプルは20サイクル後にわずかに低下するものの、1サンプルは10サイクル後に1 km/sec以下となって破壊された。S-dでは、3サンプルともわずかな低下傾向がみられるものの、破損を受けていない。空隙率では、S-aでは10サイクル後に36%以上になっているが、S-dでは20サイクル後でも10~20%にとどまっている (図-9)。
