## 国指定史跡三殿台住居跡保護棟内の温湿度環境

三浦定俊・川野邊渉・青木繁夫・今井康博\*

## Study on the Climate of the *Santono-dai* Site

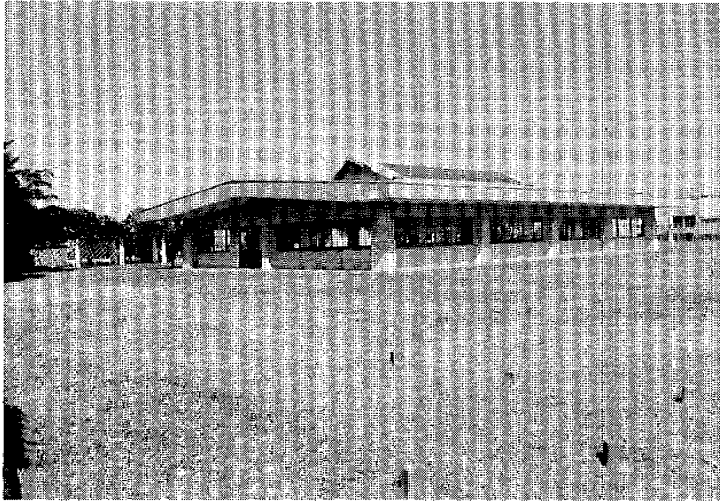
図一 三殿台遺跡住居跡保護棟の外観

保護棟は昭和42年1月末に建てられた。建築面積431m<sup>2</sup>、鉄筋コンクリートの越屋根造りの平屋で、中央部の越屋根から外光が棟内に射し込み、周囲の見学窓からも外光が射し込んでいる。

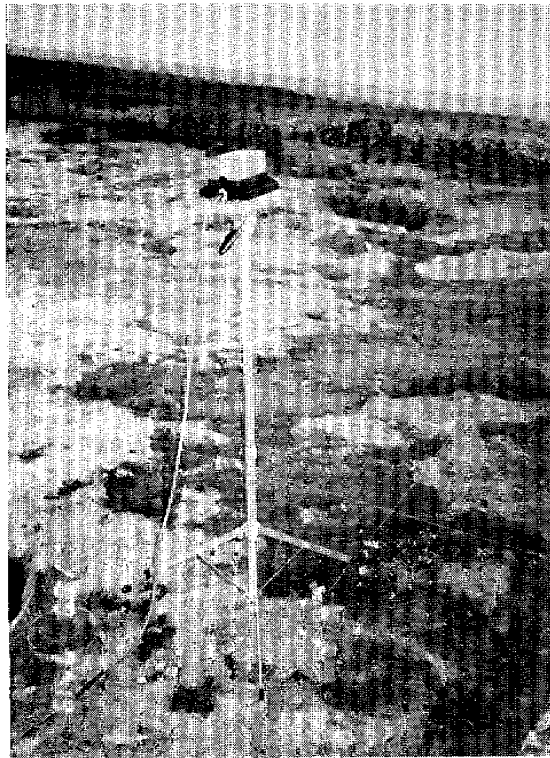
図-4 保護棟内に設置した温湿度センサ  
(遺構面を藻類が覆っているのが見える)

温度の測定には白金測温抵抗体 (Pt100Ω), 相対湿度の測定には高分子薄膜型湿度計を用いた。温度と湿度の感知部は、変換器と一緒に一つの箱 (壁取り付け型温湿度測定器 HN-Q20, 千野製作所) の中に組み込まれている。
