古建築の外装塗装の物性に関する研究 (Ⅲ)

—丹色塗装の屋外曝露試験(2)—

Studies on the Characteristics of Exterior Paintings on a Historic Wooden Building (III)

—Exposure Test of Minium-color Painting <2>—

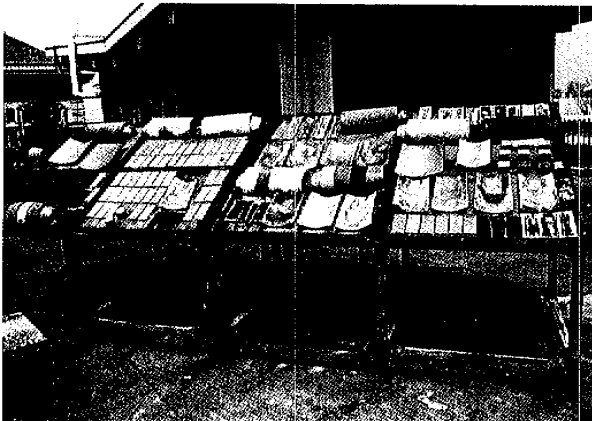
写真1 屋外曝露試験状況

1990年2月, 東京国立文化財研究所(東京都台東区上野公園内)の屋上に設置した曝露台に, 試験片を針金で固定してセットした(写真1, 2)。曝露台は, <JIS K 5400 塗料一般試験方法: 耐候性>に則って, 南向き, 塗面と水平面との作る角度を当地の緯度マイナス5度(東京の場合30度)として設置されている⁴⁾。1991年9月に取り外して詳細に調査, 1992年1月に再び曝露台にセットした。そして1995年4月に再び取り外して詳細に調査した後, 同年9月, 三たび曝露台にセットした。曝露期間は通算4年10カ月であるが, その間に, 雨が多く日射の強い夏季を5回経ている。

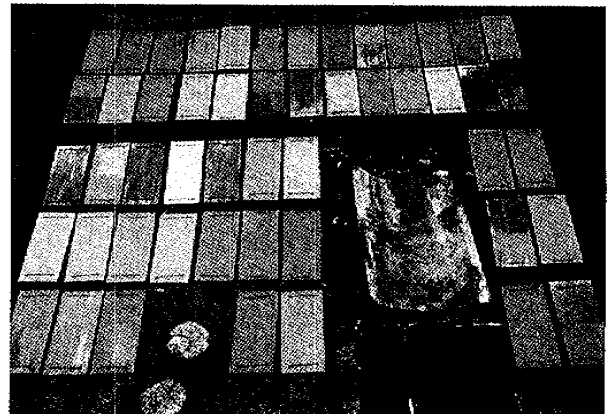
写真2 曝露台上に固定された試験片

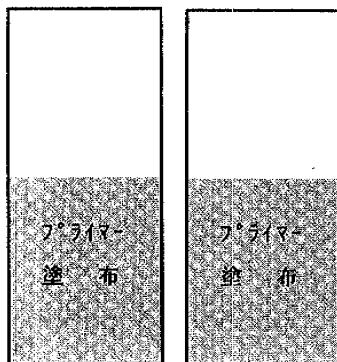
写真4(a) 屋外曝露4年10ヵ月後の状態

コントロール 屋外曝露後

G・T

A-I

A-II

A・T-I

A・T-II

S-I

S-I
(プライマーなし)

S-II

各試験片の曝露1年7カ月後と4年10カ月後の状態を並べて表2に、また4年10カ月後の状態を写真3、写真4に示す。尚、同種試験片4片の間での状態のバラツキは小さかった。

表2から明らかなように、屋外曝露4年10カ月後の段階で、耐候性に最も優れているのはS-Iであり、S-IIおよびS・T-IIのプライマー処理した部分も良好である。S'-I、F-I、F'-I、AW・T、およびS-IIのプライマー処理なしの部分がこれに次ぐ。一方、特に耐候性に劣るのは、曝露1年7カ月後の段階で完全に剥落していたG・T、P・T（この2種のみが水性）であるが、4年10カ月後の段階では、A-II、A・T-IIが殆ど剥落している。

目視観察で剥落、浮離、亀裂等が見られないのはS-I、S・T-I、F'-I、F-II、F・T-I、およびS-II、S・T-II、F-Iのプライマー処理部分である。S'-I、AW・Tがこれに次ぐ。S'-Iは一見したところ変化が見られないが、観察の前に汚れを取るため、極く軽く脱脂綿で水拭きした際、脱脂綿に薄く赤色がついた。AW・Tでは小さな円形の亀裂が見られる。これに対し殆ど剥落したのはA-II、A・T-IIおよびA-I、A・T-Iのプライマー処理なしの部分である（G・T、P・Tは曝露1年7カ月後の調査時、既に完全剥落）。AWは全体に木目方向の亀裂が著しく、特にプライマー処理なしの部分では剥落も進行している。A-I、A・T-Iのプライマー処理した部分とS-II、S・T-IIのプライマー処理なしの部分では、亀裂および一部剥落が見られる。またS-II、AWでは木目方向の亀裂以外にも、小さな円形の亀裂および剥離が見られる。剥離形態の特徴として、AWでは塗膜の表面側が収縮し反り返る形で剥離している。一方、S-II、S・T-IIでは塗膜の木地と接する側が収縮し盛り上がり、お椀を伏せたような形で剥離している。A-I、A・T-IではAWおよびS-II、S・T-IIで見られる程収縮が顕著ではない。またF-Iのプライマーなしの部分では、一見して変色かと思われる色むらがあるが、実は目痩せによる微細な剥離による劣化である。
