鉛丹の変色に関する鉱物学的考察

朽津 信明

Mineralogical Consideration on Discoloration of Red Lead.

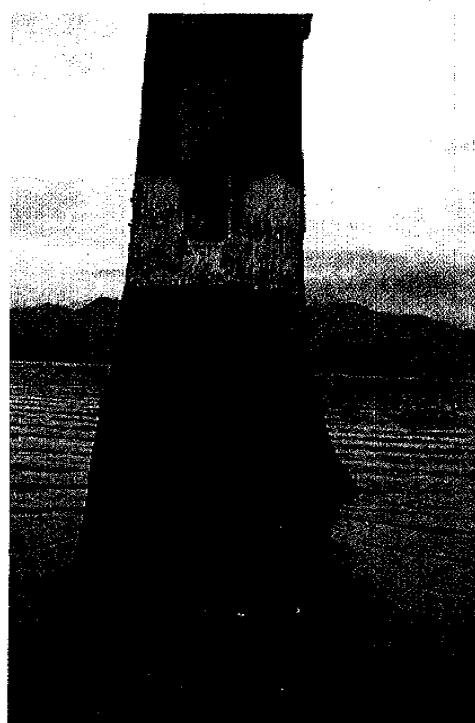
図1 厳島神社大鳥居における鉛丹の白色化

写真は干潮時に撮影 満潮時の海面付近で白色化が観察される

厳島神社では、海中にそびえる有名な大鳥居をはじめ、各建造物における柱の部分は、その殆どが丹で塗られている。同神社の築造は、オリジナルには平安時代とされているが、丹の塗り直しは比較的頻繁に行われており、最近では、平成5、6年にも行われたという。大鳥居において鉛丹の変色が顕著に観察される部分は、柱の根元付近で満潮時に海面付近となる部分である(図1)。その他の建物で鉛丹の変色が見られるのは、一般に海に近い部分の柱の床面付近においてであり、その建物の外側を向いている面では大鳥居と類似した白色化が(図2)，そして建物の内側を向いている面では黒色化が観察された(図3)。この、外側が白で内側が黒という傾向はかなり普遍的で、一本の柱でも、境目をかなり明瞭にしながら、内側と外側とでは変色の状況が異なっているのが観察された。試料は、大鳥居において白色化している部分から、そして建物の柱部分においては、白色化している部分と黒色化している部分のそれぞれ典型的と思われる部分数カ所から採取した。

嶽島神社においては、塗られたのは鉛丹であって、水白鉛鉱やラウリオナイトはもともとは使われていないことが確実であるから、これらの鉱物は鉛丹の変質物として考えられる。つまり、この変質は、僅か2、3年の間に起きたことになる。水白鉛鉱は通常は鉛白として知られている白色鉱物であり、大鳥居や建物の柱の外側などにおける鉛丹の白色化は、海水や雨水などの関与の下で鉛丹が水白鉛鉱へと変質したことによって起きたと考えられる。特に大鳥居では、柱の根元近くで満潮時の海面付近において変色が著しい状況を考えると、海水の関与の方がより大きいのではないかと推定される。これに対して、建物の柱の内側などでは鉛丹は黒色化していたが、これには鉛丹のラウリオナイトへの変質が主たる要因として関係していると考えられる。この場合には、波しぶきや結露水、あるいは霧などの反応によると思われる。ただし、ラウリオナイトは通常は白色鉱物であって、鉛丹がラウリオナイトに変質するだけなら白色化するはずであるので、黒色化しているのは、ラウリオナイトの形成に伴って、埃などを吸着していることに起因しているのであろう。この埃の吸着の問題については、後に議論する。なお、床面付近で特に黒色化が顕著なのは、波しぶきなどがかかりやすいことに加え、埃などが付着しやすいことも関係しているかもしれない。

では、今後のこのような鉛丹の変色を防ぐ方法についてであるが、これについては、まずは水の関与を断つことがあげられる。正法寺のように屋根のかかった状況であっても、さらになるべく外気の影響を断ち、結露水や霧などと顔料とが反応することを避けることが変色を防ぐことにつながると考えられる。しかし、厳島神社の大鳥居のように、そもそも屋外におかれているものについてはそれは実際上不可能であると思われ、撥水剤などの使用も考えられなくはないものの、基本的には水との反応を完全に断つことは困難であろう。こうした場合には、ある意味で変色は避けられないものという面がある。このような状況では、ヨーロッパにおける石造建築の例も参考しながら、定期的な洗浄や塗り直しを検討するしかないかもしれない。
