電子線劣化など各種劣化促進処理された 補修用絹の劣化機構に関する考察

佐野千絵・米山めぐ美・川野邊 渉
増田勝彦・三浦定俊・馬淵久夫

Study on Degradation Mechanism of Accelerately-aged Silk Used for Restoration

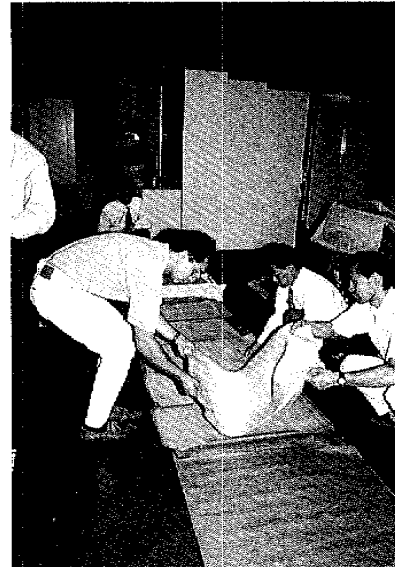
写真6 照射作業風景
放熱後、再照射を行う。

絹布を90cm×36cmに切りそろえ（容器の大きさの制限）、この120枚を晒し木綿にはさみこむようにして、ジュラルミン製の底なし容器に太鼓の皮の様に張り込んでセットする（写真1～3）。この容器をコンベヤーにのせて照射装置の下を通して被爆させるが（電圧2.0MeV、ビーム電流2.0mA、コンベヤー速度2.26m/minの条件で照射、写真4～5）、1回のパスで約20kGy（以前使われていた単位系での表現では約2Mrad）の照射を受ける。約15分かけて15パス繰り返す。その後、容器と絹にこもる熱を放散させるために、一時的に容器から絹を取り出して風に当て放熱し、新たな木綿に包み直し、再び容器に納める（放熱時間約10分、写真6～7）。この作業（1作業あたり25-30分かかる）を7～8回繰り返し、総計で約2MGy（170～230Mrad）を被爆させる。照射初めの15パスで、絹はきれいな黄色の蛍光を発するが、2日～1週間ほどで、徐々に落ちていた薄褐色となる。

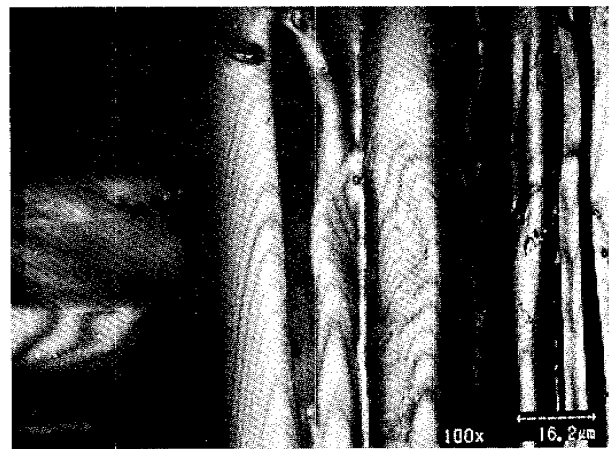
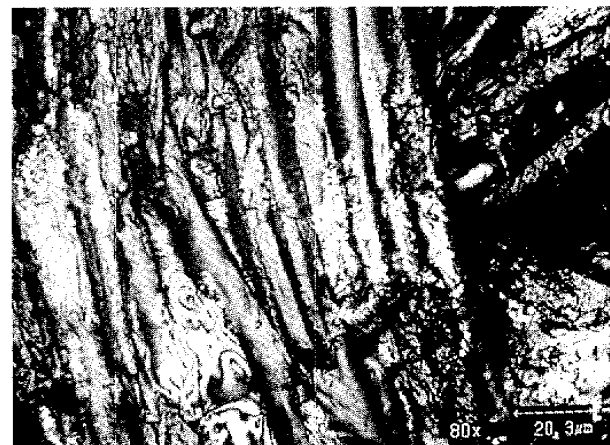
写真9 人工促進劣化絹表面の走査電子顕微鏡写真2

- a : 電子線照射
- b : 紫外線照射 (254nm、2000時間)

写真10 人工促進劣化絹表面のレーザー顕微鏡写真

- a : 絵絹
- b : 紫外線照射 (254nm、2000時間)
- c : 江戸時代(18世紀)

るいは1パスの繰り返し単位を短くするなどの改良で、表面の形質を改良できる可能性があることを示すと考えている。短波長の紫外線照射では表面の亀裂も多く深く(写真8-9)、またレーザー顕微鏡観察画像には干渉模様が現れ(写真10)、表面で膨張した状態にあることが分かった。走査電子顕微鏡観察で古絹の劣化状況にもっともよく似ていたのは、長波長の紫外線で劣化促進した試料であった。
