# 川越市山車収蔵施設の環境調査

石崎 武志・孫 喜 山\*

# Environmental Study of Storage Houses for Floats (*Dashi*) in Kawagoe City

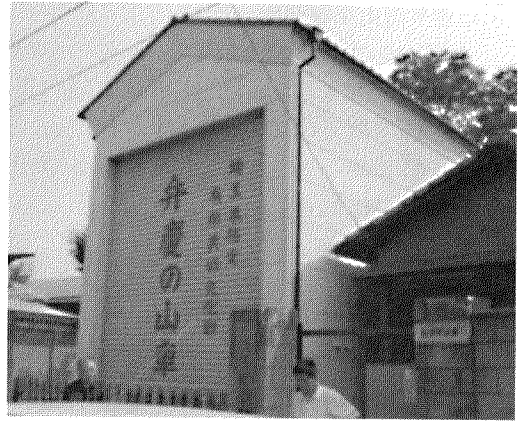
写真1-B 志多町山車収蔵庫

鉄筋コンクリート，前面シャッター（東面），

収蔵庫内大きさ：幅 4.0m，高さ 5.5m，奥行き 7.5m

温湿度ロガーの位置：B 1 床から 2.1m，B 2 床から 0.5mの高さで山車の下部

特徴：山車を覆うカーテンあり，床に大きさ 50cm×50cm厚さ 10cmの砂利層があり，時々水を散布している。

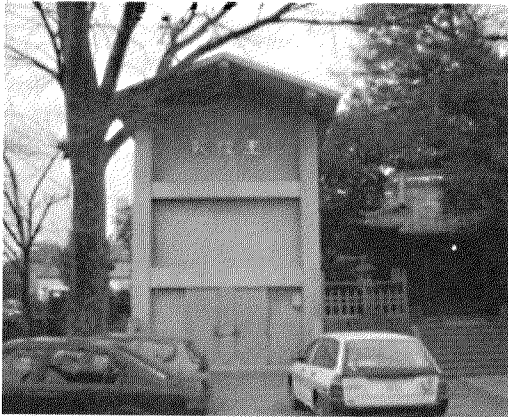
写真1-C 仲町山車収蔵庫

鉄筋コンクリート，1階は，コンクリート床の上に，土を入れ漆喰土間になっている。外壁及び屋根スラブの内表面に木繊維セメント板を設置している。また1階入り口扉はALCで厚さは10cmである。

収蔵庫内の大きさ：幅 4.0m，高さ 8 m（1階，3階はそれぞれ 2.5m），奥行き 4.5m

温湿度ロガーの位置：C 1一階床から 1.1m，C 2三階床から 1.6m高さ

特徴：1階の床がたたき漆喰土間である。1，2階の間には連絡はない。3階建て

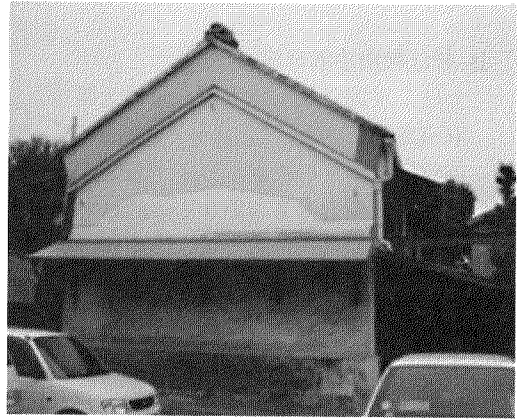
写真1-D 松江町山車収蔵庫

土壁，表面は漆喰仕上げ，床は土間叩きになっている。入り口は南側

収蔵庫内大きさ：幅 5.6m，高さ 4.6m，奥行き 9.2m

温湿度ロガーの位置：D 1一階床から 1.6m，D 2二階床から 0.7m高さ

特徴：土壁の厚さは約 30cmと厚い，また入り口は，南側になっているが，前面に倉があり日射は当たらない。2階建て。

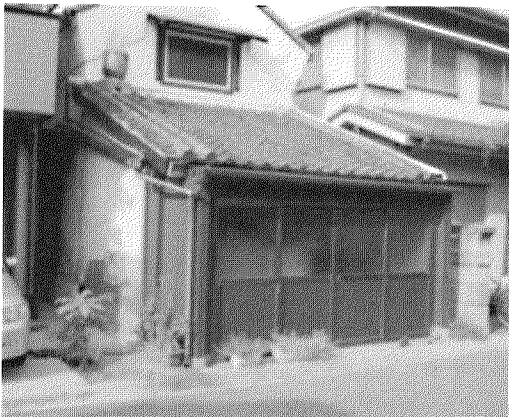
写真1-E 幸町山車収蔵庫

土壁，表面は漆喰仕上げ，床は土間叩きになっている。入り口はガラス戸で南側

収蔵庫内の大きさ：幅 5 m，高さ 4.6m，奥行き 10.5m

温湿度ロガーの位置：E 1一階床から 1.3m，E 2：二階床から 1 mの高さ

特徴：土壁，入り口のガラス戸は南側で日が当たる。2階建て。

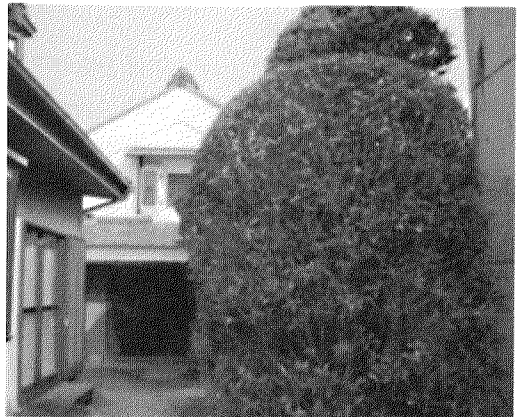
写真1-F 喜多町山車収蔵庫

土壁，表面は漆喰仕上げ，床は土間叩きになっている。

収蔵庫内大きさ：幅 4.5m，高さ 4.8m，奥行き 7.2m

温湿度ロガーの位置：F 1一階床から 1.4m，F 2二階床から 1.4mの高さ

特徴：倉の周りが建物で囲まれている，天気の良い日は，時々窓を開け換気している。

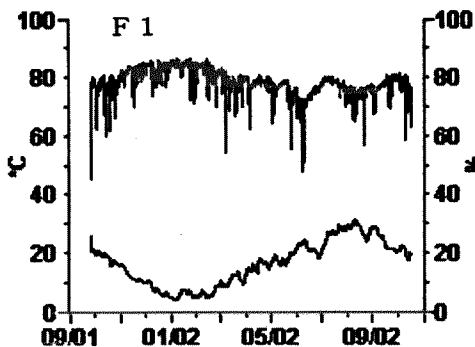
図5 川越市山車収蔵庫の温湿度変化(2001年10月~2002年10月)

図5に各山車収蔵庫内に設置した温湿度データロガーに記録された温湿度変化を示す。郭町山車保管庫のA1は床から1.5m、A2は床から5mの位置の温湿度変化を示している。湿度変化が他の測定結果と比較して大きくなっているのは、建物の壁がコンクリートで作られていることや、南面に写真1に示したように大きなシャッターが設置されていることなどから、壁自体の吸湿性能が低いこと、また換気回数が大きく、外気の湿度変動の影響を受けやすいことなどの理由によると考えられる。一方、喜多町山車収蔵庫のF1は一階床から1.4m、F2は二階床から1.4mの高さの温湿度変化を示している。湿度変化は、他の山車収蔵庫より小さくなっている。これは、壁が厚い土壁で作られている倉構造になっているためと考えられる。土壁は、高い調湿能力を持っていることが知られている。

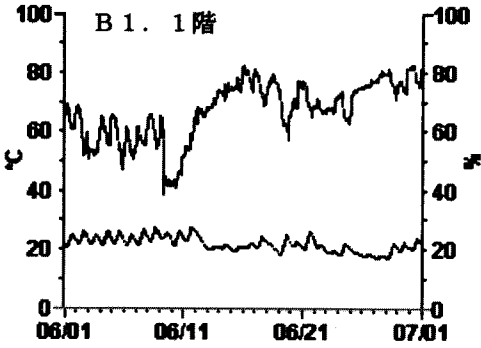
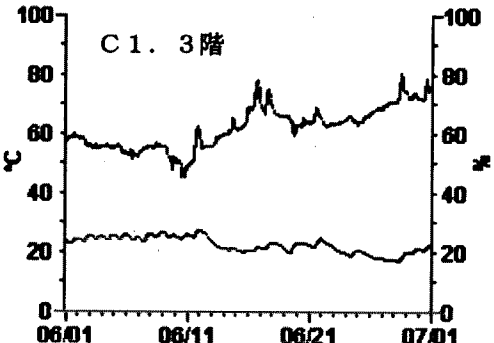
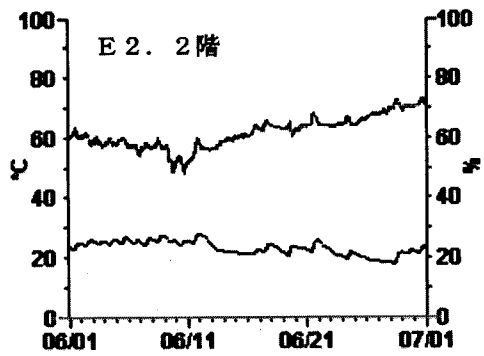
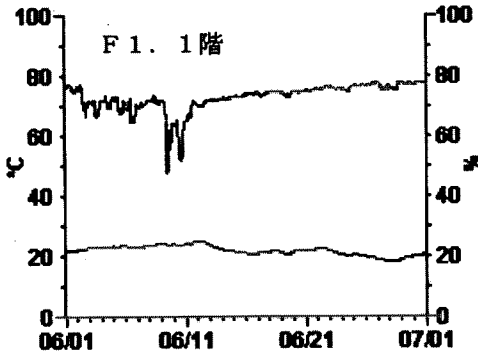
図6 川越市山車収蔵庫の温湿度変化(2002年6月)

図6には、各山車収蔵施設の平成14年6月の一ヶ月間の温湿度変化を示している。このグラフの、A1、A2を見ると、外気の湿度が急激に下がったときに、それに対応して、収蔵庫内の湿度も変化しているのが分かる。一方、土倉内の温湿度変化であるF1、F2は、外気の湿度変化に対応して変化はしているものの、その変化が非常に小さいことが分かる。志多町山車収蔵庫のB1、B2の温湿度の変化を見ると、湿度変化の大きさは、A1、A2よりは小さいものの、やはり外気の影響を受けて収蔵庫内部の湿度の変動が見られる。これは、収蔵庫Aと同様に、東面にシャッターが設置されており、換気回数が比較的大きいためと考えられる。収蔵庫D、Eの湿度変動は、収蔵庫Fと同様に、湿度変動が小さくなっている。これは、収蔵庫D、Eも、厚い土壁からなる倉であるため、土壁の吸湿能力のため、内部の湿度変動が小さくなっているものと考えられる。収蔵庫Cは、これらの湿度変化の中間に位置している。これは、収蔵庫Cの壁はコンクリート壁であるが、内面に調湿ボードが貼られていることや、一階の床が土の叩き構造となっていること、一階入り口の戸を厚くするなど工夫がなされているためと考えられる。
