# 親水性樹脂を用いた凍結劣化抑制の試み

# An Experiment against Frost Damage by Using Hydrophilic Resin

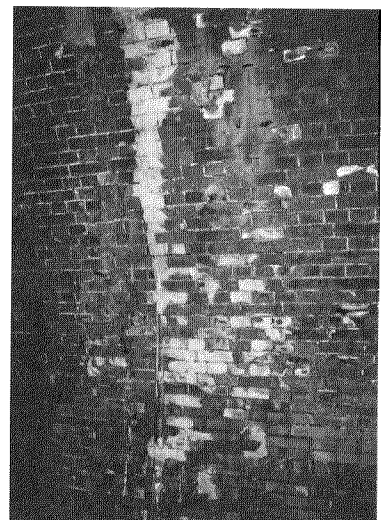
写真2 群馬県碓氷峠鉄道施設第六トンネルに見られる凍結破碎

石造文化財の一つとして、いま特に注目されているのが煉瓦造建造物である。近年、近代の文化遺産の保存修復について検討が重ねられる機会が増えているが<sup>13)</sup>、これらの文化遺産を構成する材料には、従来の文化財には用いられていなかったものも含まれている。このような材料の一つとして煉瓦が挙げられている。煉瓦造建造物は我が国では主に江戸末期の開国以降、関東大震災までのごく限られた時期に集中して建設されている。従って、我が国においては煉瓦の使用そのものが時代性を持っており、煉瓦造建造物の保存には構造物としての観点だけでなく、煉瓦そのものの保存という観点も必要とされる。このような観点から煉瓦自体の保存に関する研究が行われている<sup>6,9)</sup>が、これらは主に塩類風化に対するものであった。今回、凍結破碎に対する試験を行うにあたっては、煉瓦を試験片として使用することで、近代の文化遺産の保存への適用を考慮した。実際に、日本における煉瓦造建造物は寒冷地に立地することも多く、群馬県の碓氷峠鉄道施設(写真1・2)や北海道の旭川皆工社など多くの煉瓦造建造物で、煉瓦の凍結破碎が見られている。大型構造物の多い近代の文化遺産では、外部環境の整備を行っていくことが多いため、樹脂処理による劣化軽減の検討は重要であろうと考えられる。

前述したように、従来、石造文化財の凍結破碎に対して用いられてきたのは撥水性樹脂であった。本研究では、撥水性樹脂ではなく親水性樹脂を用いることで、湿潤状態の煉瓦造建築物においても施工可能な処理を検討した。具体的には、群馬県の碓氷峠鉄道施設における隧道<sup>14)</sup>のような、通年で煉瓦表面が湿潤している状態を念頭に試験を設定した。親水性樹脂は湿潤状態の石材にも問題なく施工できる。また、親水性樹脂で表面処理することで、表面部分の水の凝固点が低下するため、凍結が生じにくくなる。以上を踏まえて、以下のような実験方法を設定した。
