キトラ古墳の前室および石室における菌類調査報告

Investigation of Moulds in Kitora Tumulus during Its Excavation and Restoration Works

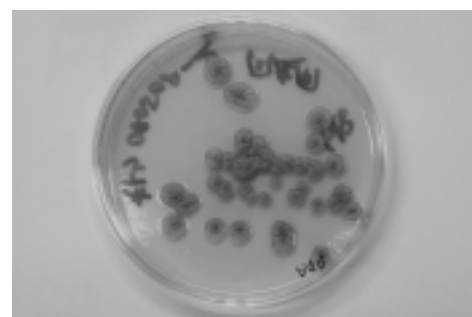
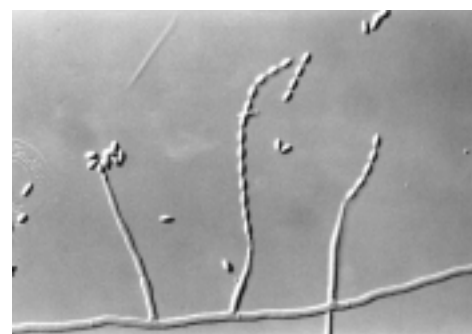
MA培地に塗布し、室温にて培養したところ、石室外の天井石側面に直径10cmほどの範囲からは、*Acremonium* sp., *Penicillium* sp. (濃い色のもの) が検出された。*Acremonium* sp. は、やや黒っぽい灰色を呈するものであった(写真4)。そのほかの部分からは、*Trichoderma* sp. が主要なカビとして検出された。

写真4 2004年5月に石室外の天井石側面で
検出された *Acremonium* sp.
上 培養したプレート (PDA)
下 微分干渉顕微鏡写真 (980倍)

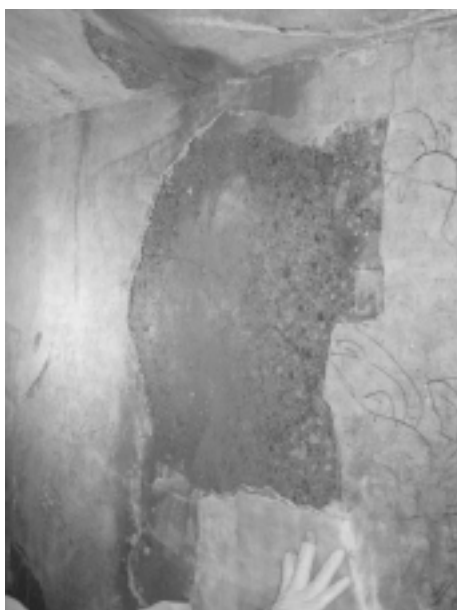
2004年8月初旬に石室内にて、剥離している部分の壁面のはぎとり、保護作業が行なわれた。青龍付近の壁面を無事、保護したあと、その下にカビの菌糸が発見されている(写真5)。なお、無事保護された壁画は、脱酸素剤(RP system-Kタイプ、三菱ガス化学株式会社)とともに封入され、脱酸素環境でカビの発生を抑制した状態で保存されている。

写真5 2004年8月に東壁の青龍を取り外した跡に見られたカビ
(写真提供 川野邊渉)

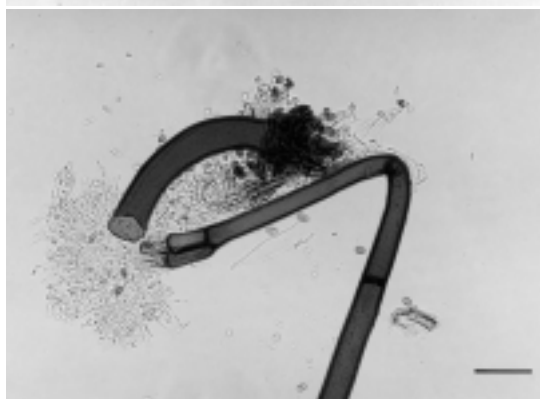
一方、小前室側の石室の天井石前面の閉塞石近傍に、黒から褐色の剛毛のような構造をもつカビが発見されていたため、8月下旬の調査時に、その一部が採取され、応急処置として、消毒用エタノールによる湿布を行なうこととなった。

杉山純多東京大学名誉教授による同定の結果、*Phialocephala* sp. のカビ(写真6)であることがわかった。黒褐色を呈し、とげ状の堅固なカビであるため、今後拡大しないよう、厳重な対策が必要である。

写真6 2004年8月に石室外の天井石側面で発生したカビ
上 現地での拡大画像 (50倍)
中 明視野顕微鏡写真 (100倍)
下 明視野顕微鏡写真 (400倍)
バーの長さは0.1mm

Phialocephala sp.の発生範囲が拡大したことから，9月29日に次亜塩素酸ナトリウム10%溶液（水酸化ナトリウム0.4%含有）で30分湿布し、その後、石材表面を歯ブラシをあてた状態で10回振動させ、水でぬらした紙タオルで拭き取るという方法で除去作業が行なわれた。しかし、根絶に至っておらず，繰り返し処置が続けられている状況である。
