## バーミヤーン仏教壁画の保存修復(1) — グラウティングによる応急処置 —

## Conservation and Restoration of the Buddhist Mural Paintings in Bamiyan (I) : Remedial Treatment with Grouting

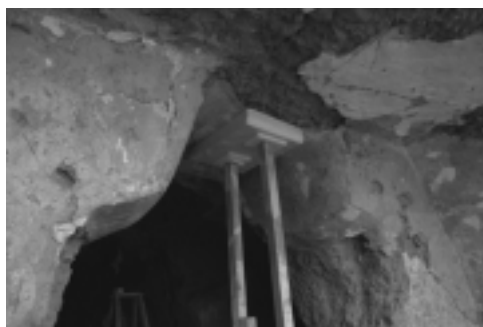
写真2 K窟入り口天井。グラウト材を施してしばらく押さえ接着した。

岩盤から大きく離れた壁画部分を押し戻す際には、壁画と壁画表面の脆弱な顔料層を傷めないように、壁画の曲面に合わせて整形したポリエチレンフォームを和紙で覆ったものをあて、少しずつ慎重に手で圧力を加え、木製の支持台で支えた。可能な限り本来の位置に戻すように心掛けたが、元の位置に戻らない場合は無理のない位置に留めた。そして接合箇所が安定するまで、少なくとも5時間は支えをつけたまま静置した（写真2）。

K窟は、特に入り口の天井の下塗り層が大きく崩落する恐れがあることから、支えを使用しながらグラウティングによる補強を行った。また内部にも壁画の切り取り跡や欠損部の周辺に不安定な箇所が見られたため、合わせて処置を行った。

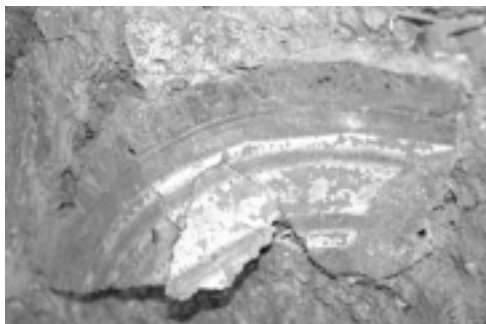
写真3 I窟天井。岩盤から剥離した箇所が落下する危険があった。

I窟は、崖の前面が大きく崩落し石窟空間が外に露出しており、雨水や日射などの自然的要因による彩色層の損傷・損失が著しい。I窟についてさらに衝撃的な損傷は、打ち込まれた弾丸がまだ数多く壁にささっており、その周辺が崩れていることである。人為的な切り取り跡や崩落も多く見受けられ、これらについて更なる崩落の危険のある箇所に応急処置を行った。I窟には、壁の下塗り層が著しく岩盤から離れている箇所が数箇所あり、このような箇所は壁画を岩盤に押し戻すために支えを使用した。

上記の応急処置を行った結果、崩落の危険のある箇所について成功裏に補修を終了することができた(写真3・4)。この処置を4ヶ月後に点検したところ、グラウト材A・Bのいずれを使用した箇所も壁画の下塗り層の岩盤への接着状態は良好であり、大きな問題点は観察されなかった。ただしB材は、収縮により下塗り層との接着面がわずかに開いている箇所がいくつか見受けられた。本格的な修復計画と合わせ、今までの調査と分析をもとに検討が必要である。

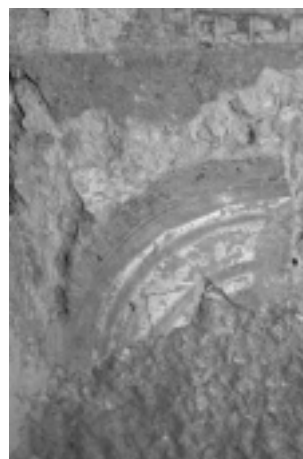
写真4 I窟天井。応急処置により剥離した部分を壁に接着した。
