キトラ古墳における菌類等生物調査報告（2）

木川 りか・間渕 創・佐野 千絵・三浦 定俊

Investigation of Biological Issues in Kitora Tumulus during Its Restoration Work (2)

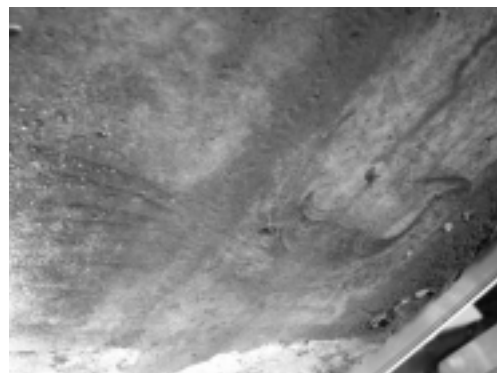
さらに、7月15日の点検時には、南壁朱雀に白いカビの菌糸が多く見られた(写真9)ため、消毒用エタノール-0.3%ホルマリンで殺菌、除去作業が行なわれた。

写真9. 2005年7月15日、石室南壁に発生していたカビ等(写真提供:修復技術部,川野邊渉)

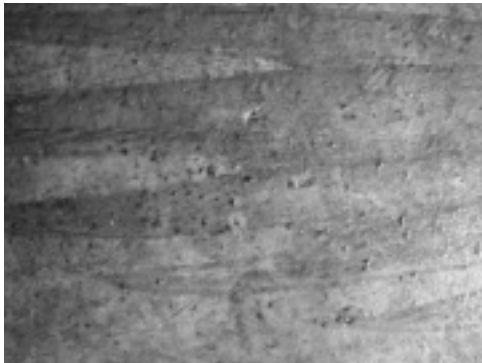
2005年9月2日の点検では、北壁に黒いしみが発生し、そのまわりに白いねばねばした物質が広がっていることが確認された（写真11）。黒いしみの部分は、約8%のホルマリン水溶液によって処置が行われた。さらに、南壁、朱雀画面上の細かい粘りのある粒の数が増え、全体をねばねばした物質がおおっていた（写真12）。これまでのなかで、もっとも著しい被害状況と考えられたので、この日、消毒用エタノール-0.3%ホルマリンで殺菌したのち、パラホルムアルデヒド燻蒸が行われた。

写真12. 左：2005年9月2日朱雀部分の様子（写真提供：修復技術部，川野邊渉）
右：2005年9月2日朱雀尾の上の白色の粒，採取試料(実体顕微鏡 X10)

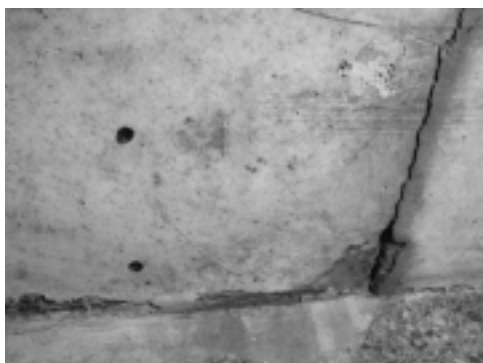
この9月の一連の壁面の精査の中で、漆喰にこれまでも部分的には認識されていた穴が、一部は拡大、またその数も最近、増えていっていることが明らかになった(写真14)⁵⁾。特に、朱雀のクリーニングを試みた際に、尾羽の上に発見された小さい穴(写真15)、朱雀上方の穴などは、ごく最近出現してきたものである。

写真14. 2005年9月29日 天井の穴（直径およそ1 cm）の例

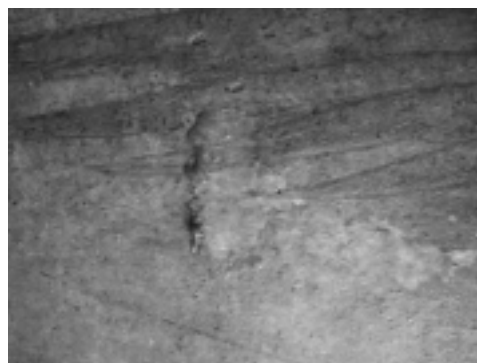
写真15. 2005年9月29日 朱雀の上のゲル状の汚れ（滅菌水で膨潤させて動かしたところ）および尾羽の上の穴
