〔報告〕 キトラ古墳保護覆屋内の環境について（４） — 周辺風環境の解析および覆屋内環境監視 —

Environmental Conditions of Kitora Tumulus in 2008 -Wind Analysis and Control of Environment-

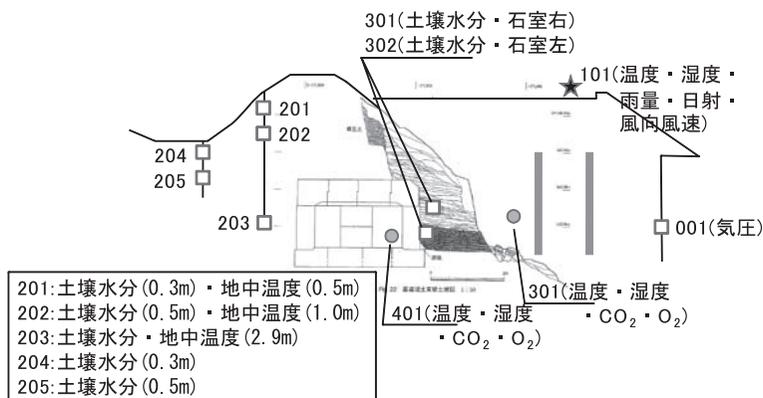
図1 キトラ古墳環境計測 センサー設置箇所（文化庁ら⁵⁾に加筆）

仮設保護覆屋では小前室の温湿度制御を、コイル系（冷水循環による温度制御）および空調系（調湿空気を流入）の二系統で行っている。現在は、主な壁画劣化要因であるカビ等微生物の生育を抑制するため常時低温に設定しており、両系統ともに連続運転を行っている。また、温度・湿度・土壌水分などのセンサーを各所に設置し観測を継続している（図1）^{2~4)}。なお、観測値はインターネット回線により遠隔監視ができると共に、1時間毎の値についてダウンロードが可能である。

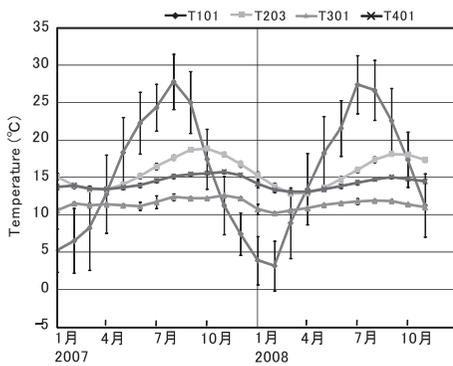
図2 温度推移（2007～08年）

図2～5に、2007～08年の月平均温度、月平均相対湿度、月平均土壌水分量、月間降水量の推移を示す。各図のエラーバーは各月の標準偏差を示す。

2008年は7月の気温が最も高く、地中温度および石室内気温もそれを反映した結果となった。しかし、2007年8月のような猛暑にはならず、小前室空調機器の能力超過に伴う措置は行わずに済んだ。なお、小前室（T301）にて2008年7月にエラーバーが目立つのは、7月10日および30日に空調機器が自動停止、復旧まで時間がかかり小前室気温が上昇したためである。また、相対湿度（図3）は石室内・小前室ともに高湿度に保たれるとともに、急激な変化も観測されなかった。

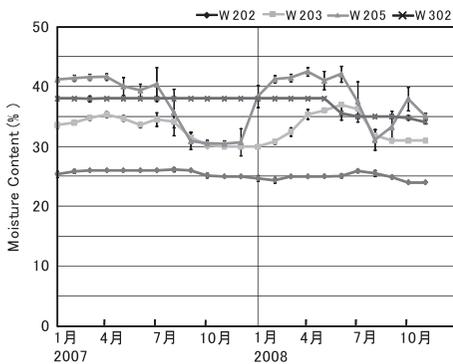
図4 土壌水分推移（2007～08年）

土壌水分量の推移（図4）からは、墳丘北側（W205）に比べて墳頂部（W202, 203）の変化が小さく、墳頂部の遮水シートの効果があらわれたものと考えられる。しかしながら、日射や乾湿繰り返しなどにより遮水シートは劣化しやすく、土壌水分量を安定させるためには定期的ななかけ直しが必要であると考えられる。

本報では、キトラ古墳仮設保護覆屋の環境についてこの1年の経過を報告した。2007年8月は、気温上昇により空調制御能力が超過し機器が異常停止した³⁾が、2008年にはそのような気温上昇は観測されず、小前室内気温は比較的安定していた。また、墳頂部に施工した遮水シートが墳丘部の土壤水分量を安定させることが確認できたとともに、定期的なかけ直しの必要性についても述べた。

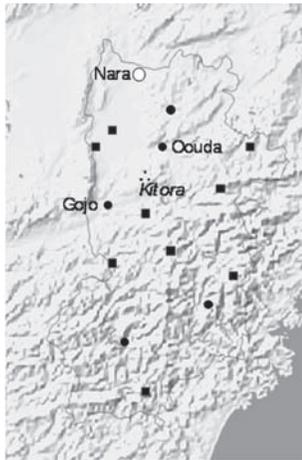
図6 奈良県内の気象観測所
（気象庁 HP から引用）

また、奈良盆地南東部に位置する明日香村は内陸性気候である。奈良県内に気象庁が設置した観測所で最も近いものは五條・大宇陀であるが（図6）、標高や地形が影響しキトラ古墳の測定値と多少のずれがある（表1）。そこで、キトラ古墳では仮設保護覆屋の屋上に気象ステー

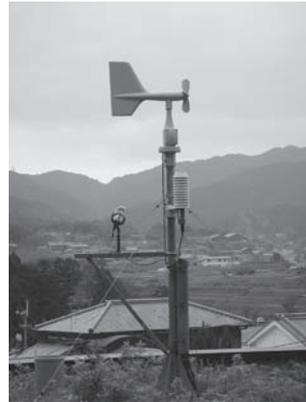
写真1 屋外気象ステーション

ションを設置し（写真1），外気温・相対湿度・気圧・降水量・日照時間・風向風速について観測を行っている。

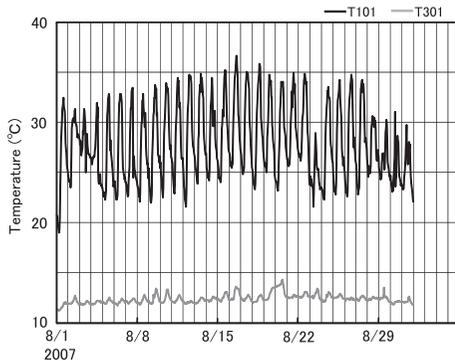
図7 外気温と小前室気温 (2007年8月)

熱の移動に関しては、正味放射量（日射+大気放射+地球放射）と顕熱輸送量、潜熱輸送量、地中伝導熱に関して熱収支式が成立する。まずは、外部から石室への熱の移動について外気温と小前室気温の関係から考察を行った。図7は2007年8月の外気温および仮設保護覆屋・小前室気温の推移、図8は同じ月の日照時間の推移である。2007年8月は、9日、10日、20日に空調が異常停止、23日に温度調整範囲を $\pm 2^{\circ}\text{C}$ から $\pm 5^{\circ}\text{C}$ へ再設定したときであった³⁾。

日照時間は直達光が地面を照射した時間であり日射を直接測るものではないが、2007年8月の外気温と比較すると強い相関関係が見られる。また、外気温および小前室で最高気温を記録したのは、16日15時(36.6℃)、20日14時(14.2℃)であり、約4日のずれが観測された。他のピーク値も同様の傾向が見られ、外部の熱は4日程度の遅れをもって石室へ到達していたことが明らかとなった。

さらに、外気温(図7)と2007年8月の風速推移(図12)を比較したところ、悪天候により強風と低温が同時に観測された例があるものの、風速変化と気温変化の相互相関係数は0.1とそれほど大きくなく、全体的には外気温に対して大きな影響を与えていなかったと考えられる。

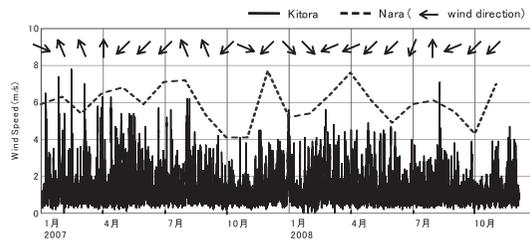
図9 気象ステーションにおける風速推移（2007～08年）

図9は、2007～08年に観測された最大風速の推移である。キトラ古墳で得られたデータについては時間毎最大風速を実線で、参照として奈良地方気象台の月毎最大風速値を点線で表示した。また、矢印は奈良において月毎最大風速を記録したときの風向である。キトラ古墳の推移をみると、最大風速3 m/s以上を観測した回数が2007年で544回に対し、2008年(11月30日まで)で272回であった。5 m/s以上となると、2007年に72回観測したのに対し、2008年11月末までに4回しか観測していない。従って、2007年と比較して2008年の風速は比較的穏やかであったと言える。また、奈良の月毎最大風向風速と比較すると、たとえば2007年2月や2008年8月など、奈良において南よりの風がその月最大となる場合はキトラ古墳でも強風を観測したのに対し、2007年11月や2008年4月など東よりの風がその月最大となる場合、キトラ古墳では目立った動きがなかった。上記の結果はおそらく、奈良地方気象台とキトラ古墳の地形条件に違いがあることに起因すると推定される。

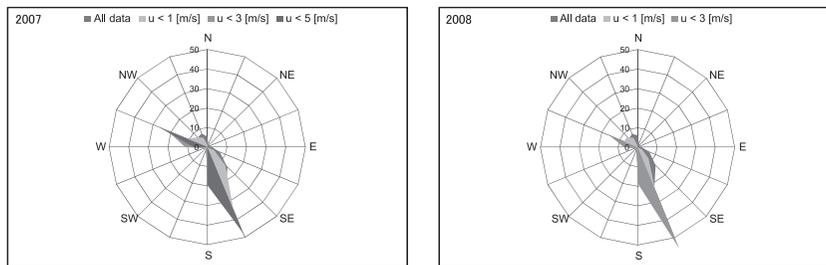
図10 風配図（2007～08年）

また、2007年および2008年のキトラ古墳周辺の卓越風向(図10)は、どちらも南南東および西北西であり、3 m/s以上の強風に関してはほとんどが南南東風であった。南南東風は南側の鷹取山からの吹き下ろし、西北西風に関しては飛鳥川を沿って流れる風が巻き込んだものと見られ(図11)、キトラ古墳の風向は周辺地形の大きな支配を受けていると考えられる。

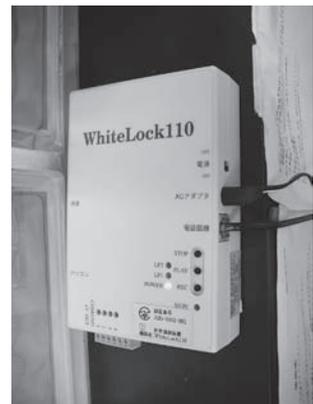
写真2 停電時通報装置

そのため、壁画取り外し時など関係者が仮設保護覆屋に長時間留まるときには、1日1回の機械室点検を行うとともに、落雷による停電など突発的な事故に対処するために警報装置（写真2）を電話回線に取り付け、停電が確認されたときは電話回線を用いて担当者へ自動通報を行うよう改良を行った。
