# 〔報文〕 初期の日光社寺建造物に使用された 赤色塗装材料に関する調査

## Study on the Red Coating Paints Used at the Nikko-Toshogu Shrine during the Early Edo Period

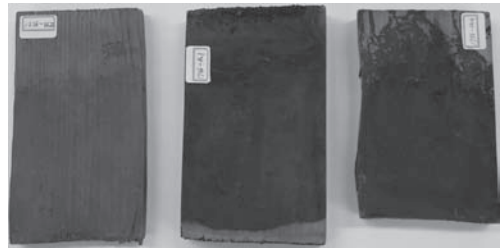
1976年に行なわれた日光山輪王寺法華堂の塗装修理作業では、垂木隙間を裏から防ぐための垂木面戸板と考えられる板材3点が堂内屋根裏に落ち込んだ状態で発見された。この板材には、現在の法華堂部材に外観塗装された赤色塗装材料とは異なる赤い色相と塗装状態が目視観察された。そのためこの塗装は、元和5年(1619)の法華堂創建当初、もしくはこの建造物が現位置に移建された慶安2年(1649)時の旧塗装材料であると考えられる。これらは、いずれもほぼ同質の海老茶色の塗装面を呈する表面塗装面には鉾物礫質ガラツキがみられる試料2点(試料1,2)、板上に粉状のやや鮮橙色の赤い色相を呈する赤色顔料が乗った試料1点(試料3)である。この試料1には「1976-R1」、試料2には「1976-R4」、試料3には「1976-R2」という万年筆筆記の回収記録が紙ラベルで貼られていた(写真2)。

写真2 面戸板に塗装された試料1,2,3の痕跡

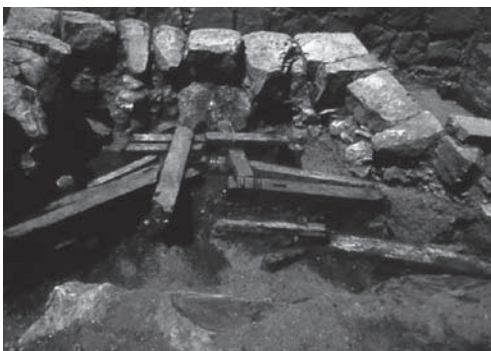
1999年の東京都港区教育委員会による芝増上寺域内の発掘調査では、台徳院霊廟惣門前に構築された石組大下水溝の東側石積み裏に掘られた土壌内から廃棄部材が多数出土した。これらは台徳院霊廟関連建造物修理に伴い取り外されて廃棄された破損部材と考えられている（写真3）。この中には、粗い赤色顔料の粒子の混入が肉眼観察でも確認される海老茶色の色相が強い赤色漆が上面と側面一方のみに塗装された長押部材（円柱に取り付く扉床横木）が1点含まれていた（写真4）。文献記録は、寛永9年（1632）創建の台徳院霊廟の修理は、50回忌：元禄2年（1689）、100回忌：享保15年（1730）、150回忌：安永8年（1779）、200回忌：文政12年（1829）と続くが、この部材は宝永火山灰層の下層から検出された。そのためこの部材は当初部材であり、塗装も創建期の状況を反映している可能性が高い。この赤色漆の破断塗装面の3箇所から数ミリ角の剥落小破片を注意深く採取し、調査対象試料（試料7）とした。

写真3 芝増上寺台徳院霊廟関連部材の出土状況

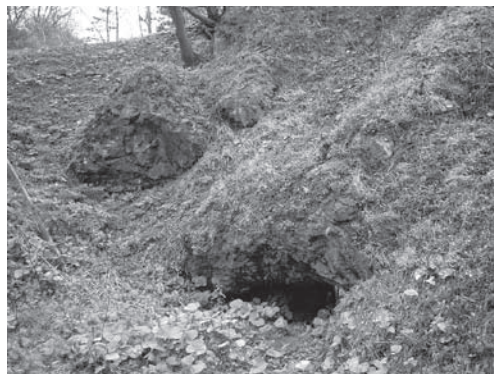
青森県津軽郡今別町砂ヶ森字赤根沢の「赤根沢の赤岩」と呼称される天然赤鉄鉱脈は、津軽藩が徳川家霊廟建造物の塗装修理材料の一つとして江戸幕府に献上したことが文献史料にも記載されている「赤土」を産出した「赤土山」に相当する。この原石鉱物は、昭和30年（1955）に県天然記念物に指定されている（写真5）。そのため、試料として供することは不可能である。幸い、この赤根沢周辺にも「赤土山」の「赤土」とほぼ同じ鉱脈由来であると考えられる天然赤鉄鉱の小塊片が広く散在している。今回、今別町教育委員会の協力を得て、「赤根沢の赤岩」とほぼ同一鉱脈と考えられる周辺地域の原石鉱物の破片を採取した。これを、粉碎した微細粉末を「赤土ベンガラ」の標準試料（試料8）とした。

写真5 青森県今別町赤根沢周辺の現況

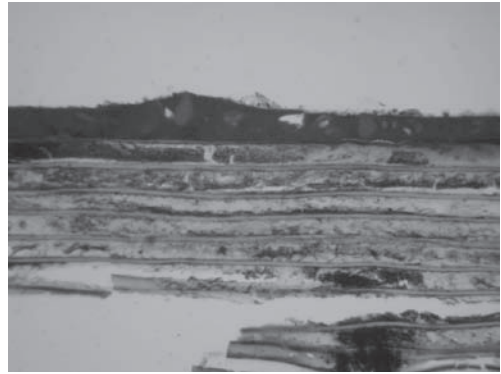
以上の試料のうち、塗膜構造を有する試料 1, 2, 5, 7 の各試料については塗料と赤色顔料との混和状況や塗り技法を調査するため、塗膜の断面構造観察も併用して行った。その結果、いずれの試料も下地を施さず直接部材の上に一層厚塗りしていた (写真 11, 12, 13, 14)。とりわけ

写真14 試料7の断面構造の観察

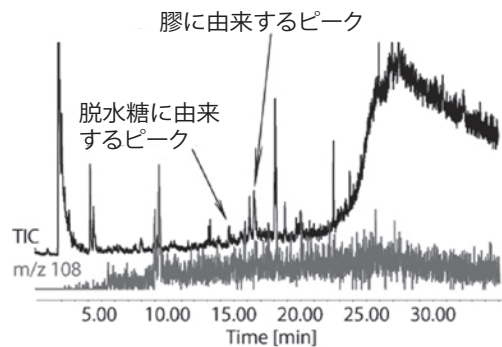
め、PY-GC/MS 分析を行なった。その結果、試料 1, 2 からは膠成分由来と考えられる蛋白成分と澱粉質が熱分解を起こした際に認められる脱水糖成分が同時に検出されたが、漆塗料由来の漆成分や乾性油に由来すると考えられる油脂成分はきわめて微量な検出状況であった (図 7, 8)。またこのうちの試料 2 は塗膜表面にエタノール可溶成分であるやや光沢質が強い塗装材料が塗布されていた (写真 18)。これは分析調査の結果、澱粉質起源である可能性が指摘された。一方、試料 4, 5, 7 では乾性油に由来する油脂成分が強く検出されるとともに、僅かながらも漆成分が検出された (図 9, 10, 11)。そのため、これらは基本的には広義の漆塗料であることが確認された。このうちの試料 7 がもっとも漆成分が多く、試料 4 の漆成分は極めて微量でありほとんどが乾性油に由来する油脂成分であった。また試料 5 は、大量の油脂成分と僅かな漆成分 (配分比 6:1)、さらに微量ではあるがロジン (松脂) 起源と想定される微量成分も同時に検出された。

図7 試料1の PY-GC/MS 分析結果
