〔報文〕 高松塚古墳墳丘部の動的解析

三村 衛*・長屋 淳一*²・石崎 武志

Dynamic Finite Element Analyses on the Mound of Takamatsuzuka Tumulus

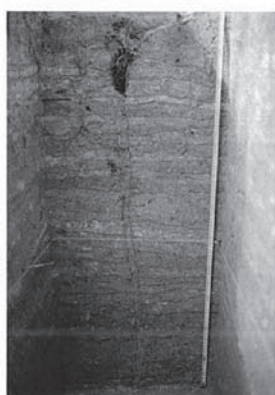
図2 平成16年発掘調査で発見された亀裂¹⁾

図2に断割トレンチの西壁および南壁で発見された亀裂の状況を示す。断割トレンチ西壁では, 最大幅5cmの亀裂が少なくとも1m25cmの深さまで観察された。このうち上部の深さ30cmまでは亀裂の形態が不明瞭だが, それより下方では墳丘版築層との境界が鮮明で, 亀裂の内部は版築層上部から流れ込んだと考えられる柔らかいシルト(わずかに極細粒砂を含む)で満たされていた。この亀裂はトレンチ底面ではほぼ東西方向にのび, 壁面から40cmの位置で消滅する。また, この亀裂に雁行して西北西-南東方向にのびる最大幅7cmの亀裂がある(図1中の写2)。亀裂を境にして南西側の地層が相対的に約3cm低下しており, 亀裂の内部は柔らかいシルト(わずかに極細粒砂を含む)で満たされていた。

写1 トレンチ西側の亀裂とその断面図

写2 トレンチ南側の亀裂とその断面図

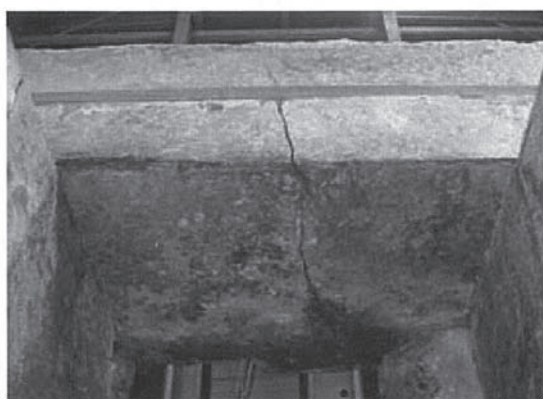
図4 石室の天井石1の亀裂⁸⁾

図4に石室に生じた亀裂⁵⁾を示す。石室天井石の南第1石と南第2石については、南北に亀裂が生じて2つに割れていることがわかっている。
