## 〔報告〕 日光山輪王寺本堂におけるオオナガシバンムシの発生状況に関する調査について

## Survey of Wood-boring Anobiids at Rinnohji Temple in Nikko

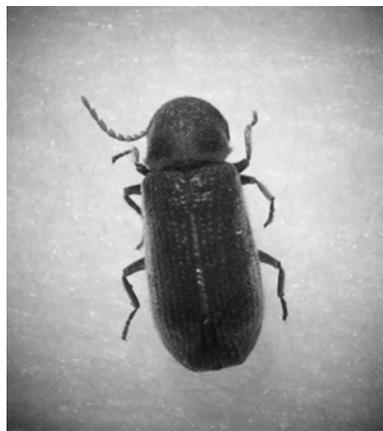
写真1 オオナガシバンムシの成虫

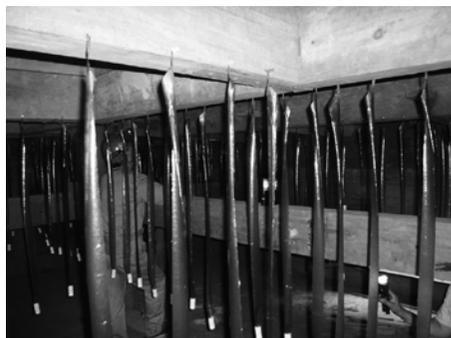
粘着トラップ調査は市販の飛翔昆虫用粘着トラップ（ハエトリリボン，写真5）を用いて本種成虫の捕獲を試みた。粘着トラップは1.0～1.5尺（約30～45cm）間隔に設置（写真6：口絵参照）し，設置個数は輪王寺本堂小屋裏に388本，床下に664本，護法天堂小屋裏に300本，大猷院靈廟二天門に198本である。設置期間は本堂小屋裏では平成21年6月19日から8月26日，本堂床下では平成21年7月7日から10月8日，護法天堂では平成21年7月8日から11月30日，二天門小屋裏は平成21年7月9日から8月27日である。なお，本堂小屋裏と二天門には作業用に白色LEDライトを一定時間点灯した。

写真6 粘着トラップ設置風景

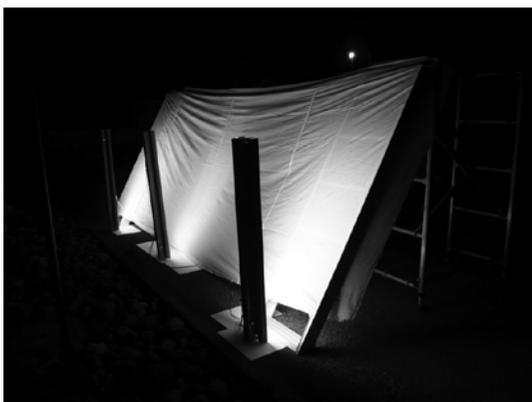
今回、カーテン法では光源として蛍光灯（40W）と市販されている捕虫用蛍光灯ランプ（40W、ピーク波長352nm）、白熱灯を発電機で点灯して使用した（写真7：口絵参照）。調査は平成21年8月4日と8月27日に、本堂周辺で行った。

写真7 ライトトラップ「カーテン」の設置状況

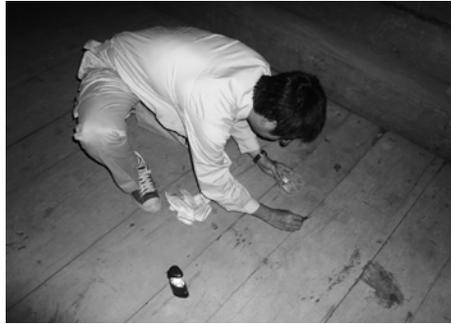
目視調査は各建物の内部や外周を中心に懐中電灯で照らしながら、生きた本種やその死骸、虫糞、虫孔、食痕などの有無を調べた（写真9）。現場で同定困難な害虫類については採取して事務所に持ち帰り顕微鏡等で観察した。目視調査は平成21年7月28～30日と8月27～28日に行った。

写真9 目視調査風景（床面に落ちている昆虫を採取しているところ）

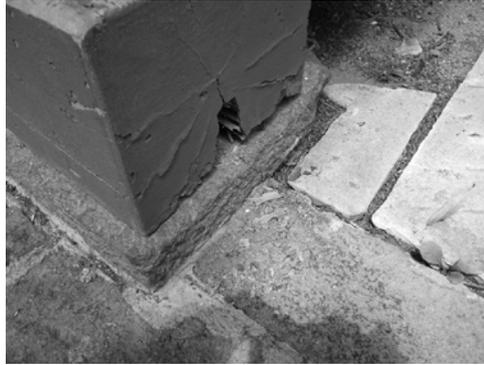
目視調査の結果、本種は確認されなかったが、正面階段のほか、柱や束柱、根がらみなど建物下部材がヤマトシロアリ *Reticulitermes speratus* と腐朽菌によってかなり広範に加害されていることがわかった（写真10）。ヤマトシロアリは日本全土に広く分布するわが国で最も一般的なシロアリで、寒さには比較的強いが、乾燥に弱く、常に湿った木材や土中で生活しており、腐朽とともに発生していることが多い。本建物の場合、敷地、特に裏面や側面では排水が悪く、雨水が建物にかかるなど多湿な環境であることによって被害が起こったものと考えられる。

写真10 護法天堂正面で発見された  
ヤマトシロアリの食痕

ヤマトシロアリの防除対策としては、建物の地上1～1.5mの範囲にある木材（柱下部、束柱、土台、根がらみなどの下部材）を木材用防虫防腐剤で吹付け（または塗布）処理をするとともに、地中からのシロアリの侵入を防ぐために基礎や束石の周囲の土壌を薬剤処理しておく必要がある。

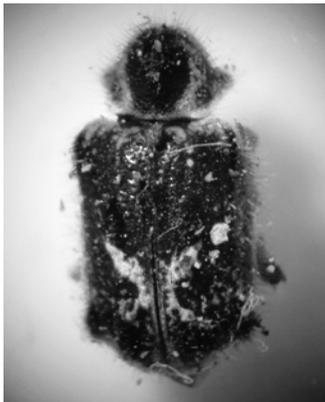
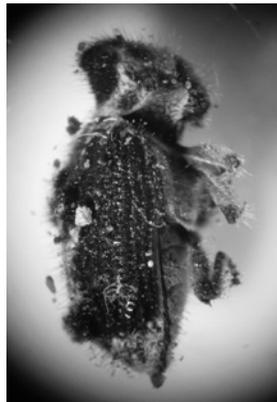
クロトサカシバンムシ(写真11:口絵参照, 12)は体長4.5~7.0mmで前胸背板の突起は鋭く突出し、その頂点の毛束は黒褐色をしている<sup>4)</sup>。分布は北海道、本州、四国、九州、伊豆諸島である。糞はネズミの糞状であり、円筒形で長く片方が狭いもの、両方が狭いものなどが多い(写真13:口絵参照)。この糞の特徴はケブカシバンムシの糞とかなり似ている<sup>5)</sup>。詳しい生態は不明であるが、屋外性で朽ち木などがある自然環境で見られる。形態が類似しているトサカシバンムシ *Trichodesma fascicularis* は食材性で、山間地の神社、校舎、公民館などで時にケブカシバンムシ同様の被害をおよぼすことが知られており<sup>6,7)</sup>、クロトサカシバンムシも同様に繁殖に適した材があればそこで被害が発生すると考えられる。現在のところ、重要文化財等の建築物からクロトサカシバンムシの被害は報告されていないが、これは被害が今までなかったのではなく、被害が発見されても加害虫を究明するような十分な調査が行われずに駆除措置が行われていたためと考えられる。また、クロトサカシバンムシを含むシバンムシ類は山間部の神社仏閣などで管理が行き届いていない建造物を調査すればもっと多くの被害が判明するのではないかと考えられる。

**写真11** 二天門で採取されたクロトサカシバンムシ成虫（背面）

**写真12** 二天門で採取されたクロトサカシバンムシ成虫（側面）

オオナガシバンムシやクロトサカシバンムシ等の防除対策としては、被害のひどい部材は新しい材と交換する必要がある、その際は防虫防腐処理を施した部材を使用する。また従来の部材を残す場合には、木材用防虫防腐剤による防除処理を施すとともに、燻蒸処理や二酸化炭素処理を行うのが望ましいと考えられる。

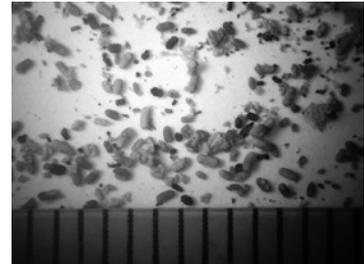
**写真13** クロトサカシバンムシの糞（1目盛は1mm）

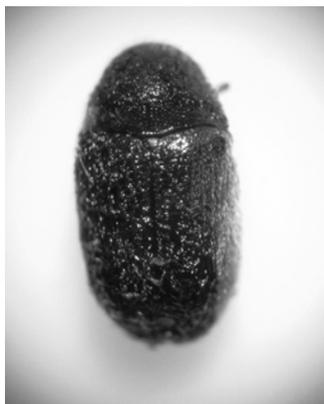
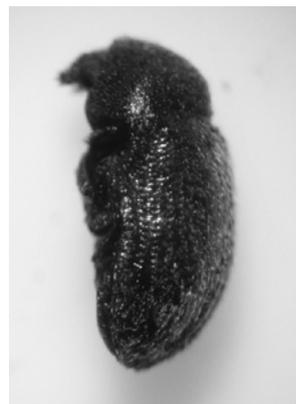
体長は1.6～2.0mmで頭部下面には触角を収納する空間が存在する<sup>4)</sup>。分布は本州であり、過去に古い文化財の木質部から採取されている<sup>8)</sup>以外、生態等についてはまったく不明であるが、おそらく野外では朽ち木などに生息していると考えられる。今回の調査では、チビキノコシバンムシが被害を及ぼしている痕跡（部材から幼虫や蛹室内で成虫が死亡しているなど）は確認されなかったが、食材性であり、比較的多く粘着トラップで捕獲されているため本報で併せて報告した。

**写真14** 二天門に設置した粘着トラップで捕獲されたチビキノコシバンムシと考えられるシバンムシ類（背面）

**写真15** 二天門に設置した粘着トラップで捕獲されたチビキノコシバンムシと考えられるシバンムシ類（側面）
