# 〔報告〕 高松塚古墳壁画修理施設における 生物対策について

# Pest Management in a Facility for Restoration of Takamatsuzuka Murals: Levels of Airborne Fungi and Contamination, and Countermeasures for Invasion of Crawling Pests

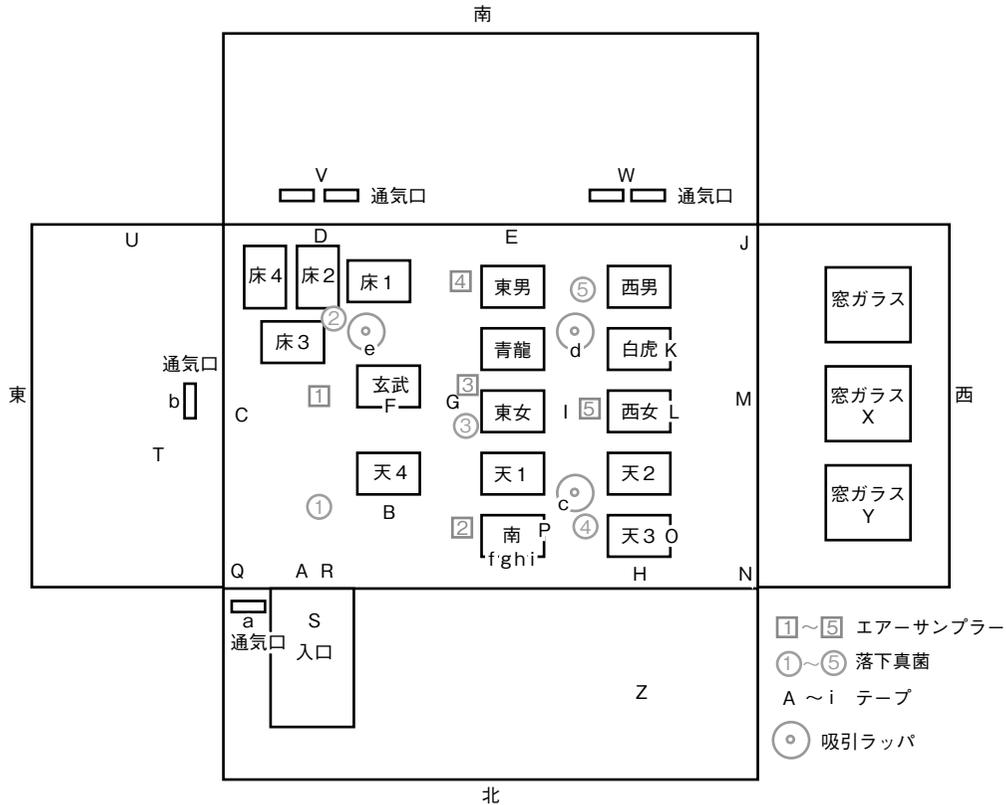
図1 施設のカビの調査, 試料採取点

カビの調査は、落下法、エアースンプラー法、ドレッシングテープ法の3手法で行った。試料の採取場所は図1に示した。

- ①落下法（5定点）：1定点につき、平板5枚を30分間放置し、落下カビを捕捉した。
- ②エアースンプラー法（5定点）：エアースンプラーMAS100ECO（メルク）を使用し、1定点につき、500 Lを2回吸引し、浮遊カビを捕捉した。
- ③ドレッシングテープ法（30-40カ所）：3M Tegaderm1624W1（3Mヘルスケア）を使用し、付着カビを捕捉した。

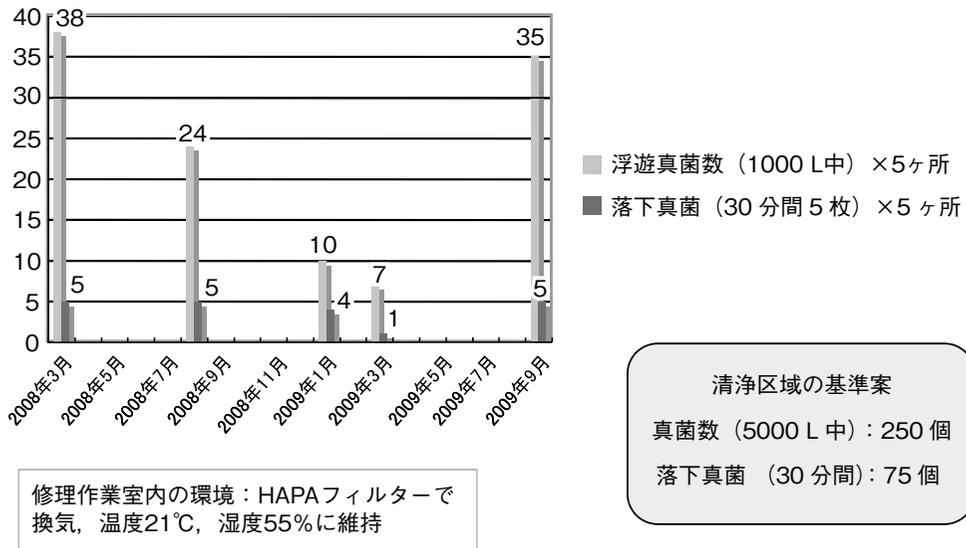
図2 施設内の空中真菌数の推移

・落下カビ数は1 定点あたり平均 1 CFU/5 平板/30分, エアークンプリャーで捕捉された浮遊カビ数は1 定点あたり0-8CFU/1,000 Lと少なかった(図2)。仮設修理施設の空中カビ数は通常の生活環境に比較して顕著に少ないと考えられた。

・エアークンプリャー法は3法の中では空中カビを定量するのに最も適した方法であった。1回目(2008年3月27日)に比較し, 2回目(2008年8月7日)は, 菌数もカビの種類も若干少なく2009年も同様に少なかった。

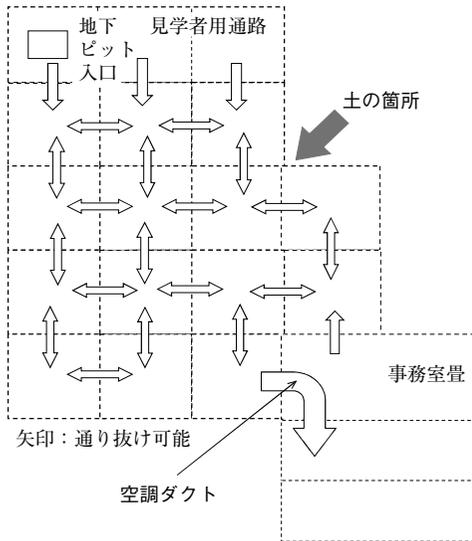
図3-1 地下ピット配置図

2008年秋の一般公開で壁画修復施設の作業室内でムカデが発見されたため、文化庁担当者、研究所担当者、イカリ消毒(株)担当で建物外周、建物内、地下ピット、天井裏などの目視調査を行った(2008年11月20日)。地下ピットの配置図を図3-1に、一階の部屋との対応関係を図3-2に示す。その結果、

土が流入している部分の上部の天井では、雨漏りしていて鉄骨がぬれているような箇所(写真13)も発見され、この部分は、作業室と機器室の境にあたり、ここではムカデや小さい虫(チャタテムシなど)がよく観察されていたエリアであった(図3-1, 3-2)。

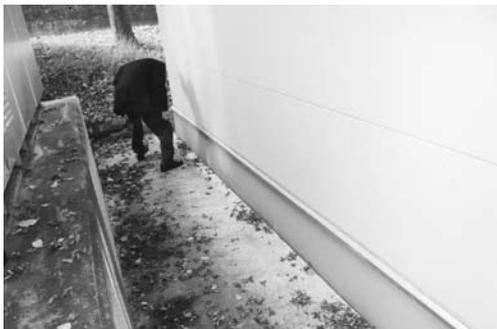
- ・建物外壁の基礎コンクリートと水切りのジョイント部に隙間が生じているところがあること(写真1~3)。
- ・地下ピットを調査したところ、ムカデの死骸が落ちていたこと(写真4,5)。
- ・魔法瓶構造の建物であるため、地下ピットと作業室などの内壁の裏側の空間は、つながっていること(写真8)などが確認された。

写真1 建物外周の状況（修理作業室側）  
2008年11月20日

以上のことから、2008年度内には、建物の入り口などを通じて直接侵入してくるムカデを止めるために、屋外に面した扉などの隙間をシールすること、および、ムカデが外壁の隙間から侵入するのを阻止するため、外壁隙間をピレスロイド系の防虫剤をしみこませたネットなどで試験的にうめる作業が行われた(写真6)。この外壁の隙間は、地下ピットの空間へつながっていると考えられる。

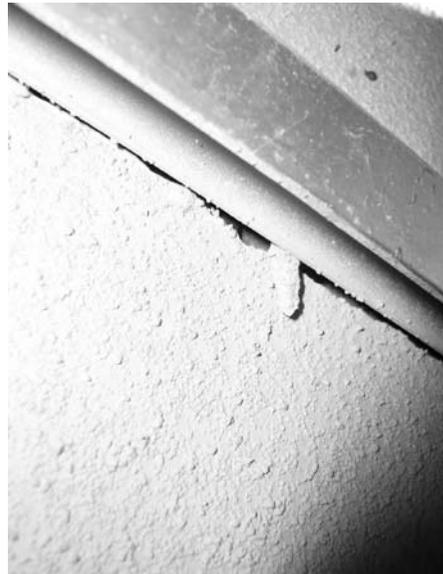
写真3 外壁の継ぎ目の隙間  
2008年11月20日

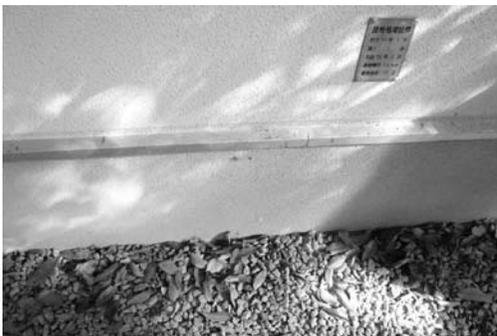
写真2 建物外周外壁の継ぎ目 2008年11月20日

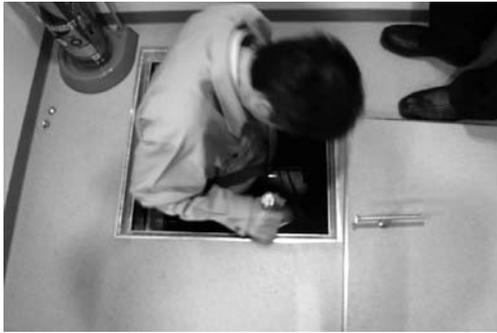
**写真4** 地下ピットの調査（見学通路床面より）  
2008年11月20日

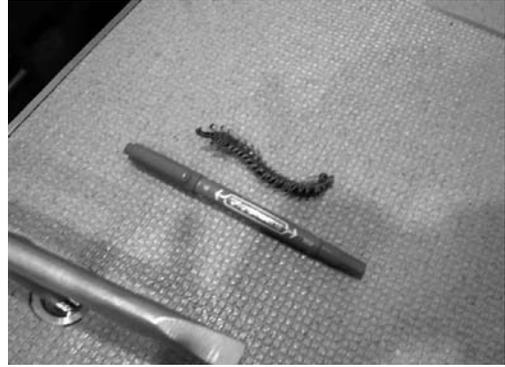
**写真5** 地下ピットの中でみつかったムカデの死骸  
2008年11月20日

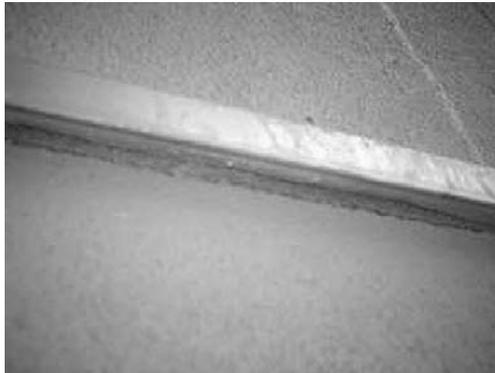
**写真6** 外壁の隙間に薬剤を含浸させたネットを挿入し、  
隙間をふさぐ施工をした後の様子 2009年3月

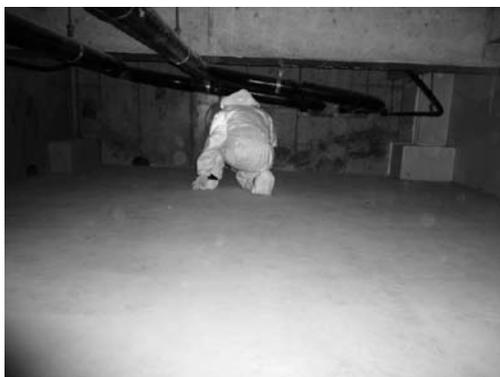
写真7 地下ピットの調査 2009年7月17日

地下ピットは、全体に湿っており、やはり大量のチャタテムシが確認された。地下ピットの

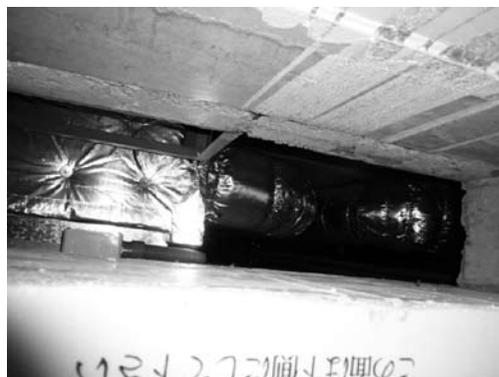
また、作業室の空調ダクト接合部などは、地下ピットと連続しているため、地下ピットに、もしムカデが侵入すれば、作業室などにムカデが上ってくる可能性も考えられた。

写真8 地下ピットから見上げた作業室の壁の裏側(作業室へ接続された空調ダクトのリタン口がみえる) 2009年7月17日

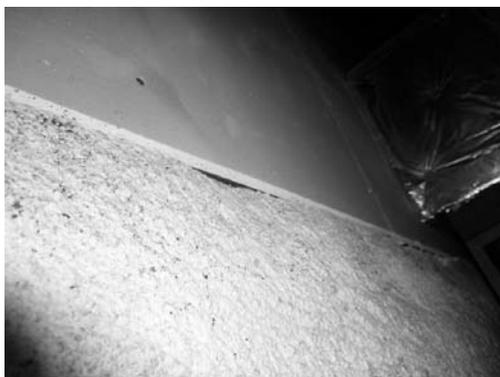
その結果、地下ピットと通じる隙間や穴がある可能性が高い場所が何か所か確認された。特に、作業室の下の地下ピットからのぞくと、壁の接合部に隙間がある箇所があることが確認さ

れた(写真9)。しかし、釘などが出ているため、全域をくまなく観察することはできなかった。

写真9 地下ピットから見上げた際、部屋の内壁のボード接合部にみられた隙間 2009年7月17日

このことをふまえ、ムカデが捕獲されていた作業室の一部のエリア(機器室側のエリア)では、壁の接合部から部屋の中に虫が侵入している可能性も考えて、応急的な対策として、作業室の床と壁の接合部の一部を、養生テープで仮止めした(写真14)。

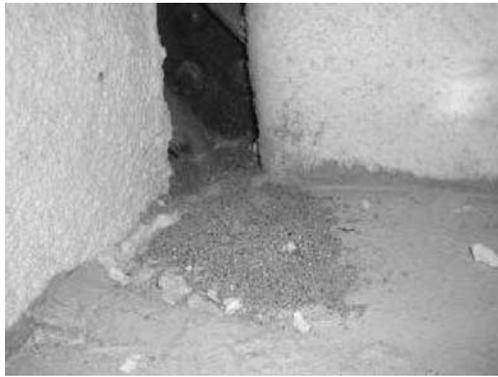
また、修理作業室と調査機器室の間の壁にあたる地下ピット部分に、土あるいは砂が流れ込んでいる箇所(写真10)があり、ムカデなどの虫などの侵入に関係している可能性もあることが指摘された。

写真10 地下ピットに流入していた砂 2009年7月17日

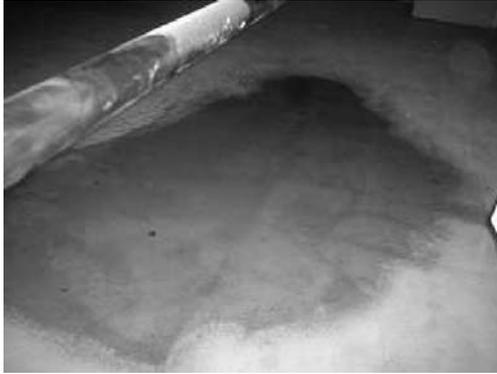
写真11 地下ピットの水溜り 2009年7月17日

一部には、水溜り（写真11）ができている箇所もあり、チャタテムシ、トビムシなどの発生の一因と考えられた。

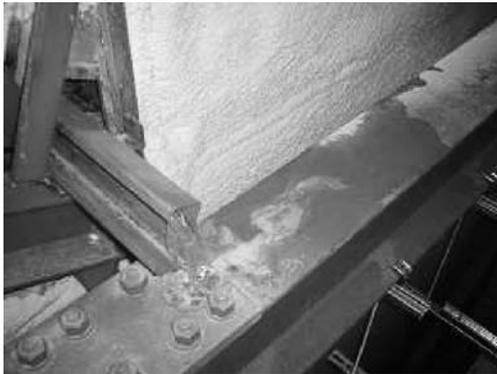
写真13 天井裏の水濡れ 2009年7月17日

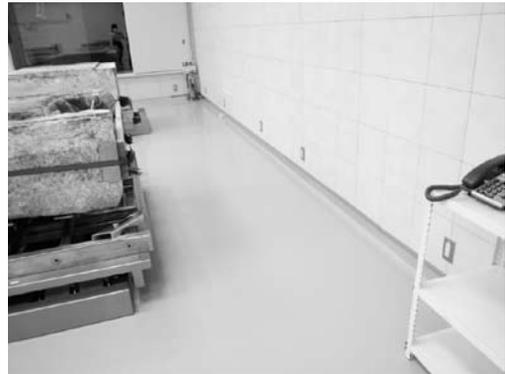
写真14 作業室内に一部仮の目張り  
2009年7月17日

2009年7月17日に作業室の壁と床の接合部を部分的に仮止めの目張りを行ったのちは、現地で作業している方によると、作業室のチャタテムシが減ったということから、このようなシールを本格的に行うことによって、地下ピットからの虫類の侵入防止がある程度見込める可能性がある。

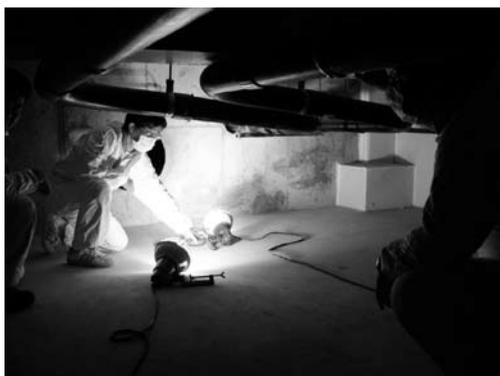
写真15 地下ピットの詳細調査 2009年8月25日

2009年8月25日、文化庁古墳壁画室担当者、文部科学省文教施設企画部担当者、建設時の施工業者担当者による現地確認調査を実施した（写真15, 16）。7月17日の調査報告書を受け、

その報告内容に重点をおき、調査を行った。その結果、地下ピットと修理作業室などの内壁の裏側の空間は、建物の構造上つながっているが、作業室などの壁は床面に固定された金具に差し込むような形で立ち上がっているため、ムカデなどの虫の侵入は難しい構造と考えられた。さらに、壁面には空調用のダクトが取り付けられているが、取合部は隙間埋め用のテープによって施工されていることから、接合部からの虫などの侵入も難しいと考えられた。建物外壁の、コンクリートとステンレスのジョイント部に隙間が生じているところがあるが、その内側は施工時に吹付発泡断熱材を施しているため、その箇所からムカデ等が侵入してくることは難しいと判断された。また、修理作業室と調査機器室の間の壁にあたる地下ピット部分に、土あるいは砂が流れ込んでいる箇所が先の調査で見つかったが、この箇所は、施設周辺よりも10cm高い位置であり、土らしきものは左官用の砂（施工時の置き忘れ）であることがわかり、土の注入ではないと判断した。天井裏で確認された鉄骨がぬれているような箇所は、屋根下側の野地板部分の結露水が鉄骨に伝い、雨漏りのような痕跡を残したと考えられた。地下ピットでは水溜まりを1箇所確認し、スポンジを使って水を吸い取り、後日改めて確認をした。翌月3日に地下ピット水溜まり箇所を確認したが、前回のような水溜まりは見あらず、さらに期間をあけた後、再度確認することとした。

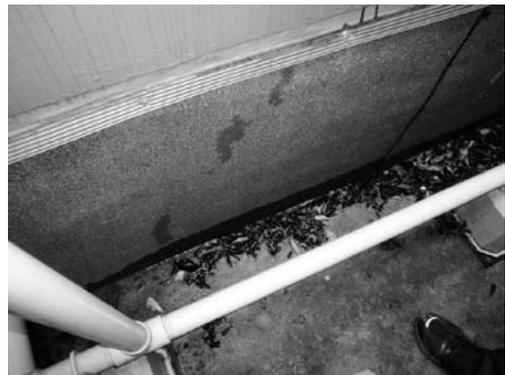
屋上で空調機の室外機などがおかれている付近には、落ち葉がたまっているが(写真17)、落ち葉を食べる虫に誘われてムカデが誘因されることもある。同様に、屋根の雨どいにたまった落ち葉などにも留意する必要があるかもしれない。また、ムカデが外壁を本当によじのぼっているのかどうかを検証するため、テープを用いた調査なども考えられる。

写真17 建物屋上、室外機置き場にたまった落ち葉 2009年7月17日
