知恩院経蔵内部彩色剝落どめ処置

受託研究報告 第20号

Akira MOGI: Protective Treatment of the Painting in the Interior of Sutra Repository, Chion-in.

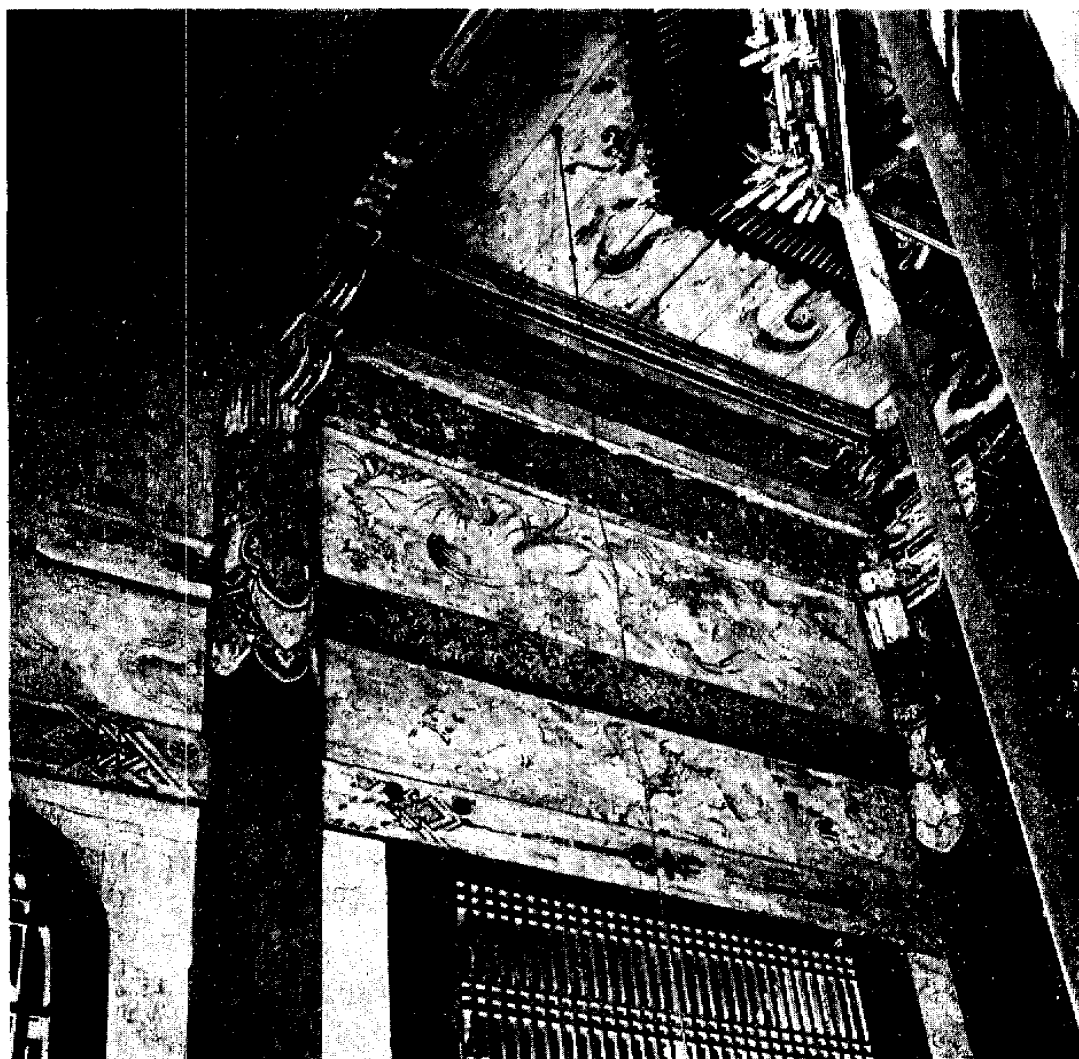
内部彩色（処置後）

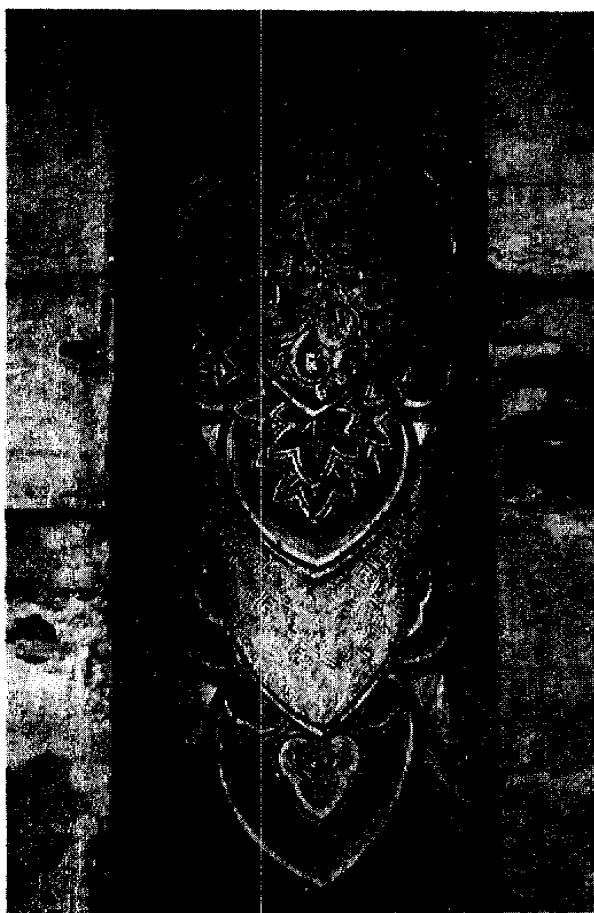
柱上部彩色 (処置後)

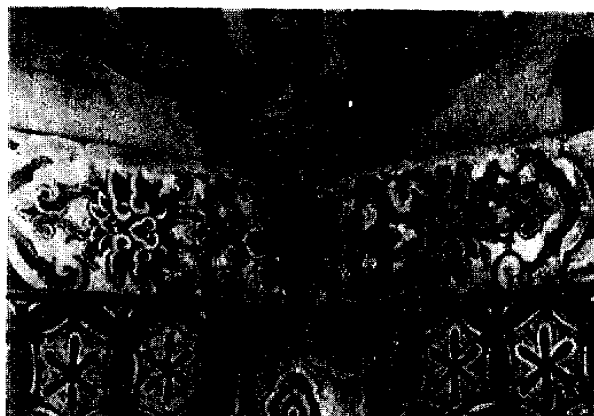
上部組物彩色 (処置後)

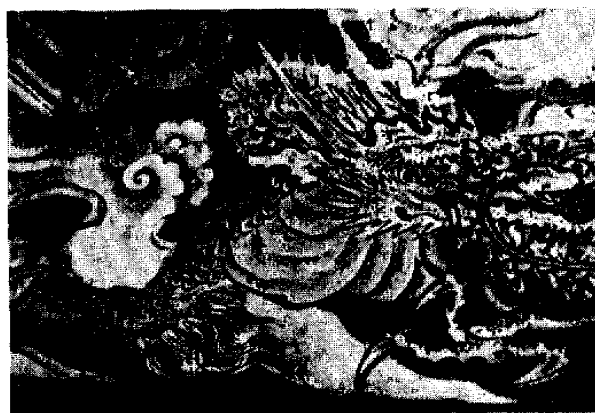
大虹梁の竜 (処置後)

天井の飛天、大虹梁などの竜その他に見られる「朱」や、天井近くの批把板に描かれた朝顔その他の群青は、樹脂液を含むと急速にゆるみを生じ、沔紙で押着の際、紙に絵具が附着して来る恐れがあつたので、この種の個処は先ず溶剤性アクリルを塗布し、乾燥後普通の剝落止を行つたがこの結果は良好であつた。

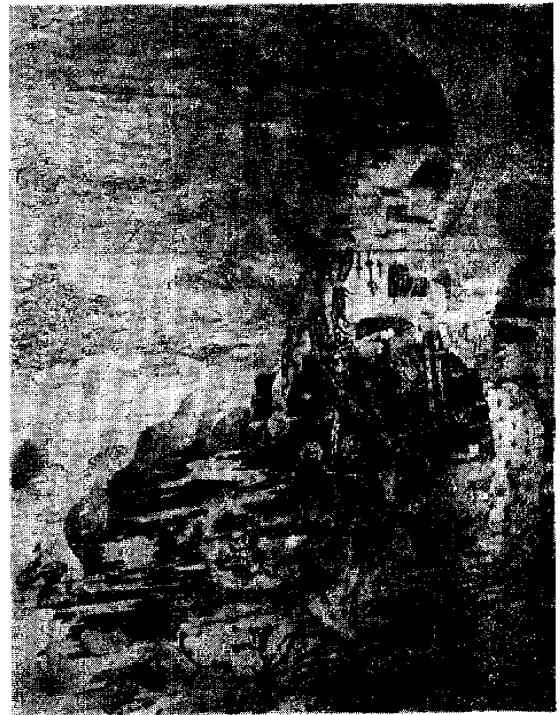
処置前

処置後

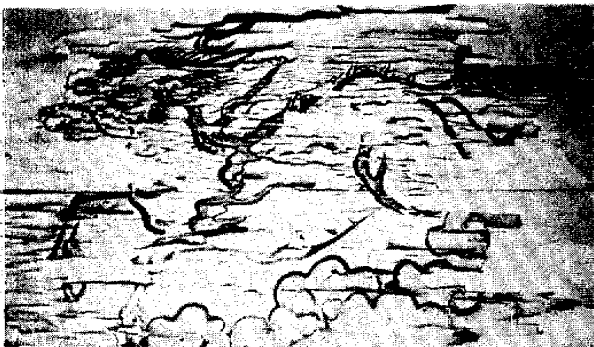
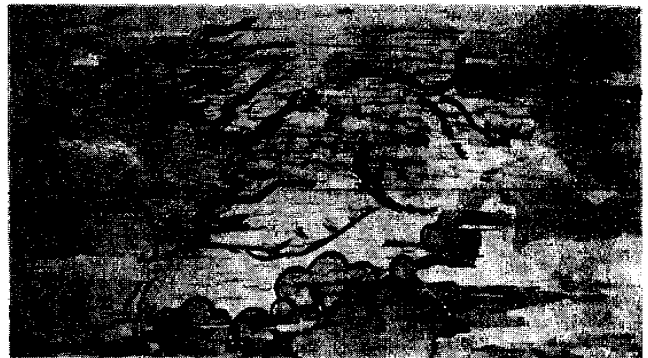
処置前

処置後
